鞍山市立山区曙光街道红光社区园林大道315 栋南侧简易棚“5·15”亡人火灾事故 责任调查报告

事故调查组认定，立山区曙光街道红光社区园林大道315栋南侧简易棚“5·15”火灾事故是一起一般火灾责任事故。

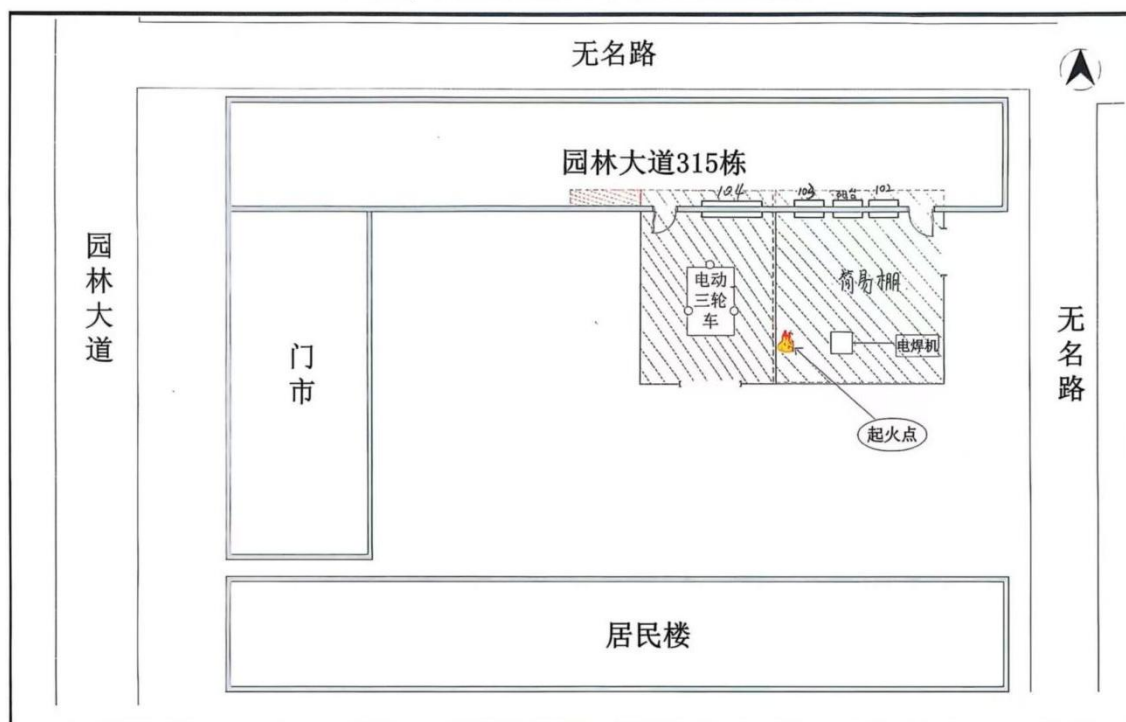
图1：赵文进家住宅外南侧简易棚火灾现场平面图

1、起火的简易棚基本情况。起火的简易棚位于立山区园林大道315栋一单元102、103、104号住户南侧墙外，建筑结构为钢结构搭建的简易棚，棚顶高点2.34米，棚顶低点为1.86米，棚长为9.1米，棚宽为8.3米。棚顶为波纹状塑料阳光板，棚内储有木材、纸盒箱、麻将机、电焊机、三轮车等物品。该简易棚为赵文进私自搭建，无任何审批手续。

2025年5月15日上午，赵文进、闫玉宏、傅海涛、胡连宝、李满山等五人在赵文进家住宅外南侧，私自圈占违规搭建简易棚，14时13分许，赵文进与闫玉宏在进行电焊焊接简易棚钢管作业过程中，现场未设置动火监护人，动火作业前，未将作业区域周围的可燃易燃物品移至安全地点，也未采取任何有效的防火措施，导致动火作业过程中溅落的焊渣引燃地面堆放的纸盒箱等可燃物引发火灾。

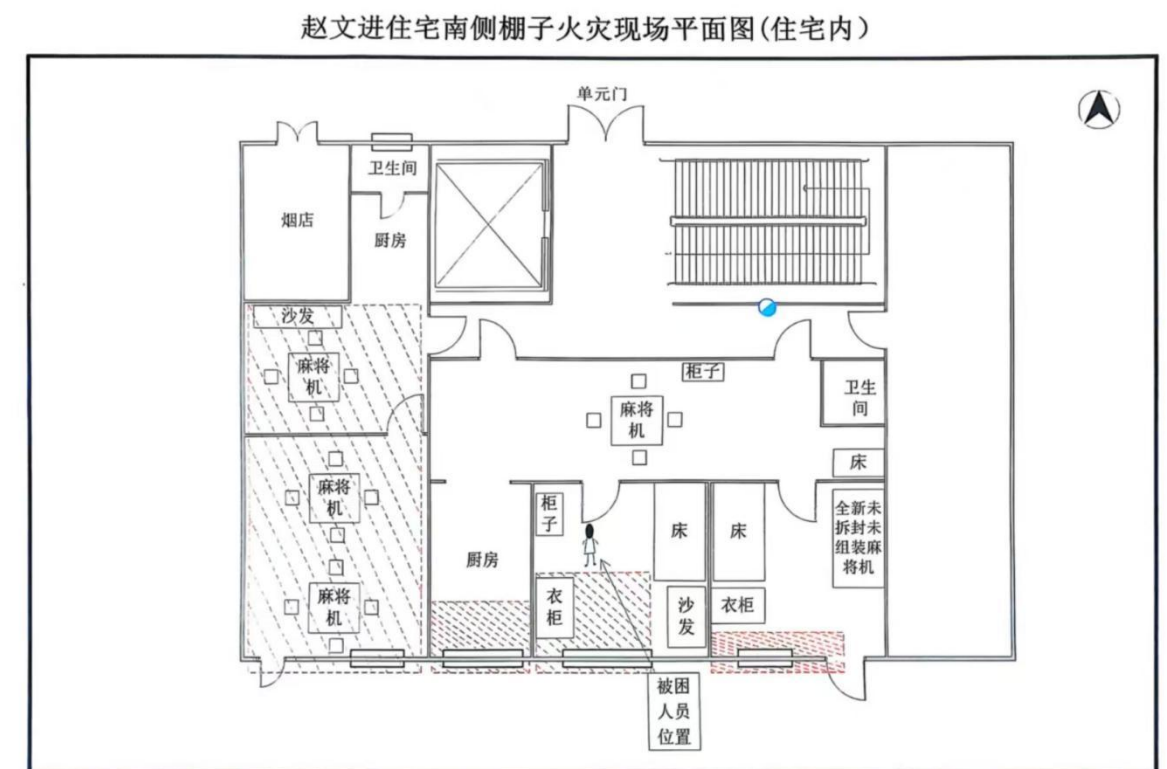
图2：赵文进家住宅内火灾现场平面图

北通透户型，建筑面积为64平方米。其中1楼102、103中间隔墙被打通合并成1户，建筑面积为108平方米。

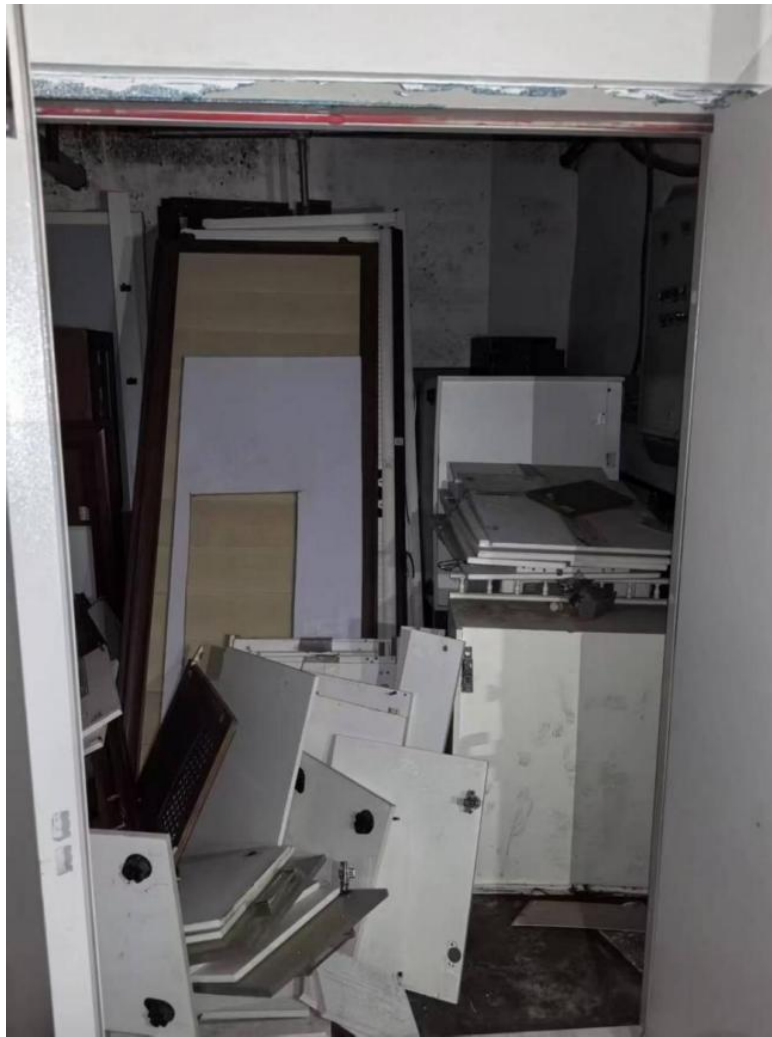
315 栋南侧玛雅台球厅（该单位已停业）地下室内，消防控制室联动设备未安装完毕，联动设备未供电，火灾自动报警系统均处于瘫痪状态，墙壁消火栓无水，且未通过竣工验收。

图3：起火建筑所在小区的消防控制室

1、**建设单位存在的责任问题。**该栋建筑于2007年始建，属政府回迁楼；始建时设有消防联动控制设备、消防泵房、火灾自动报警系统、消火栓系统、疏散指示标志等消防设施、器材，但消防联动控制设备未安装完毕且未通电，消防泵房内设备无法正常启动，火灾自动报警系统、消火栓系统均为瘫痪状态，且未通过消防竣工验收，于2009年投入使用。

（五）加强消防设施维护管理。发动基层力量对居民住宅的消防设施进行全面检查和维护，由住建、公安、街道、应急、消防等部门组成工作组，逐一研究工作对策。积极协调物业管理单位或业主委员会，通过广泛有效的政策宣讲，最大限度的赢得广大业主的理解和支持，全面畅通动用建筑维修基金修缮消防设施的工作渠道；协调有关维修基金管理部门全程业务指导，严格确保合法合规。

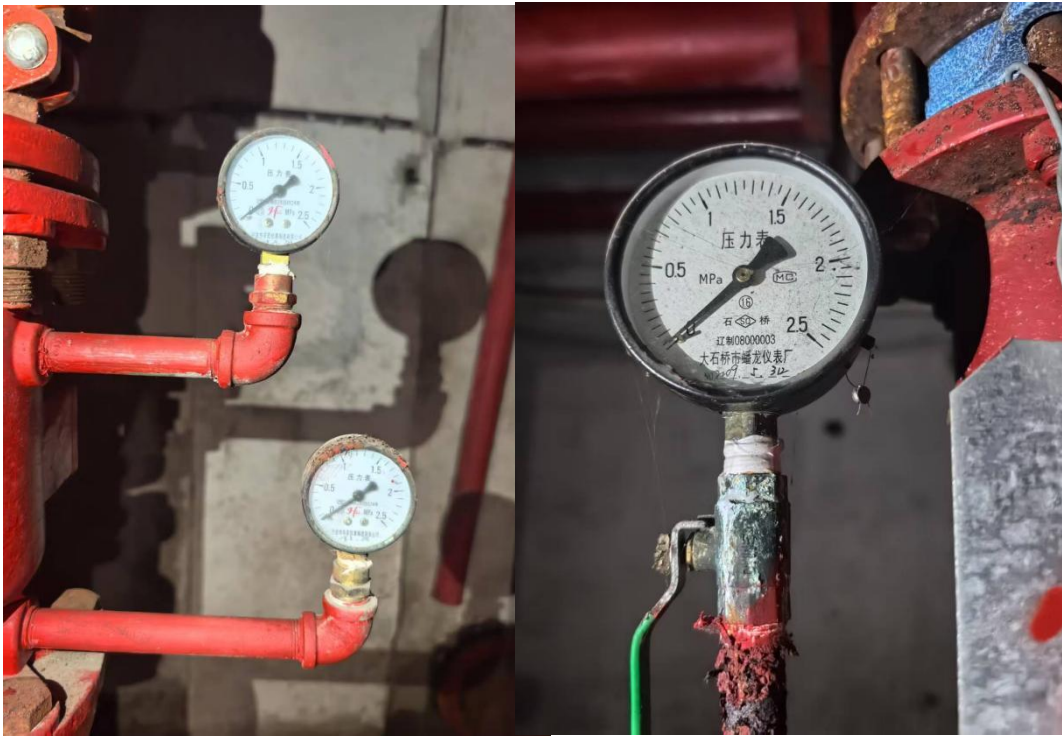
图4: 起火建筑所在小区的消火栓系统压力为0
