# 辽宁华盛钢结构工程有限公司“9·16”一般 高处坠落生产安全事故调查报告

2023年9月16日12时50分左右，辽宁华盛钢结构工程有限公司在辽宁万成镁业集团有限公司--二厂新建厂房项目施工过程中发生一起生产安全事故，造成一人死亡，直接经济损失140万元。

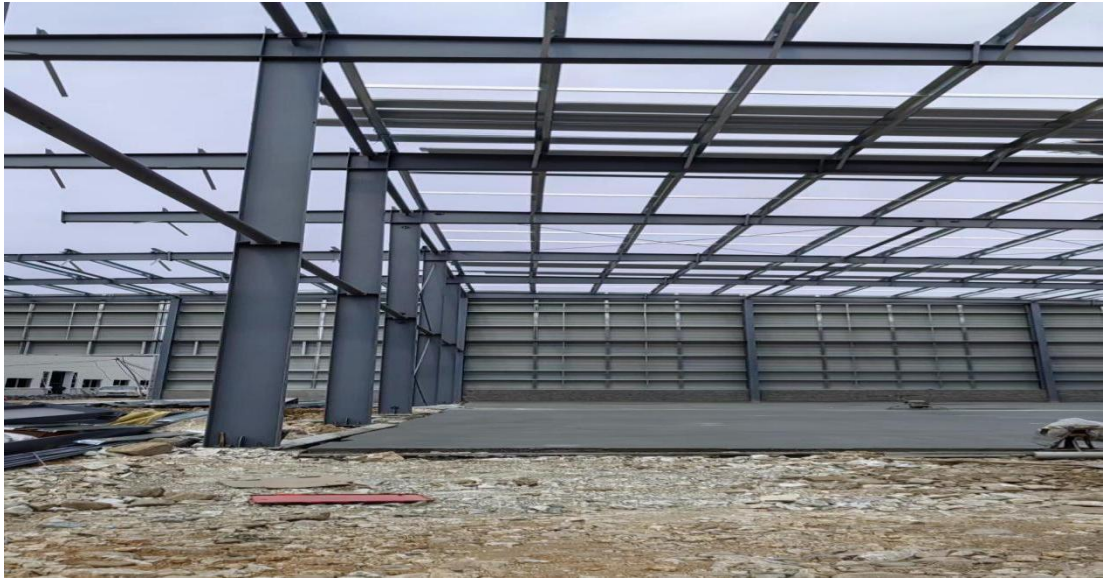
图一

（一）辽宁万成镁业集团有限公司一二厂新建厂房为单层钢结构厂房（见图一）。厂房高度 10m 左右（见图二）。屋顶施工处可见为施工人员高处作业挂安全带设置的安全绳（见图三、图四）。厂房地面一结构件槽内放置着安全带和安全帽（见图五），经现场其他施工人员指认为事故发生时董\*\*所用，安

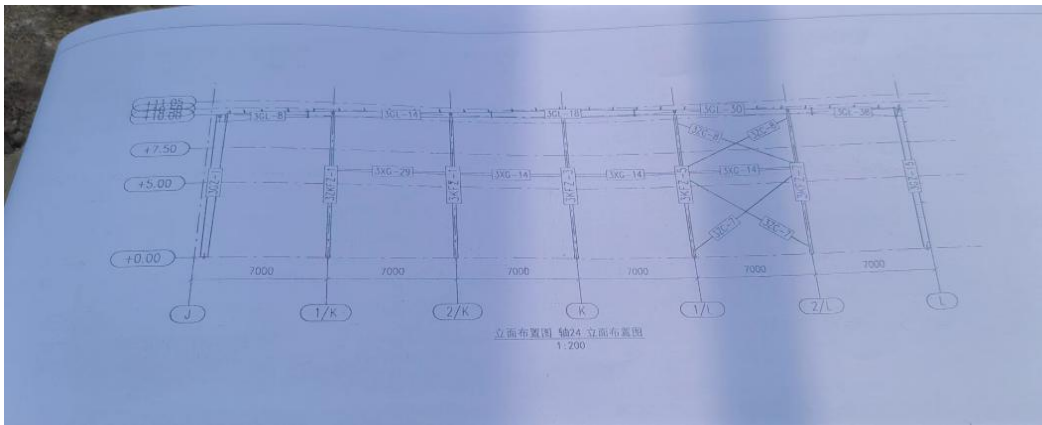
图二

全带、安全帽基本完好。厂房顶部浮放着已经制作完成的部分屋面板（见图二、图四）。厂房为东西向，面积为  $27385\text{m}^2$ 。

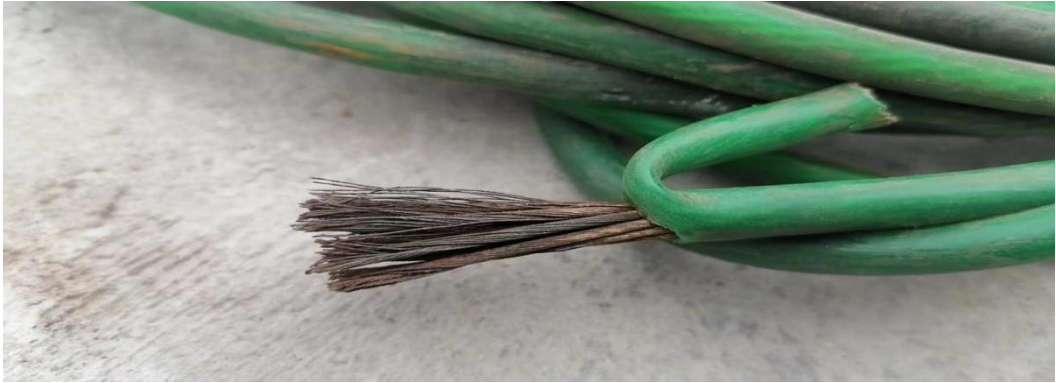
图四

辽宁华盛钢结构工程有限公司在辽宁万成镁业集团有限公司一二厂新建厂房屋顶施工作业，属于高处作业，高处作业人员需要系安全带。为挂安全带，在屋顶设置了安全绳（外皮是绿色胶皮，内芯是钢丝）（见图四、图五）。

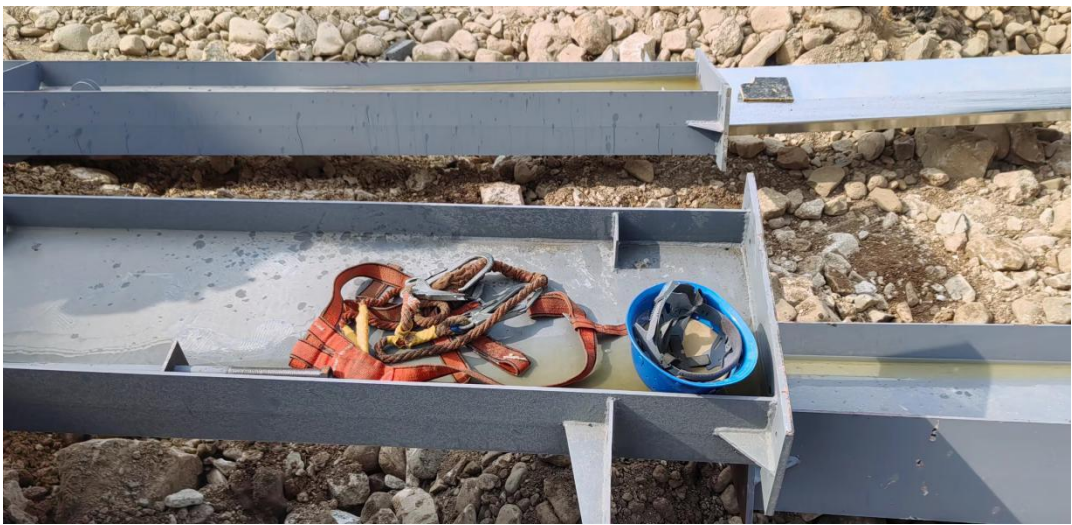
图五

董\*\*安全素质低下，安全意识淡薄，在施工作业过程中，未将安全带挂到安全绳上，违反了辽宁华盛钢结构工程有限公司《辽宁万成镁业集团有限公司一二厂新建厂房屋、成品库项目钢结构安全专项施工方案》第十一条第 3 款：“施工人员进行作业时，安全带必须挂在结构梁、柱专用的防护栏钢丝绳上，（有条件处要分别挂在不同的部位）”的规定，当拖拽运送压制成型彩钢板（镀铝锌版）时，不慎失足坠落到地面，是导致事故发生的直接原因。

（一）建议辽宁华盛钢结构工程有限公司深刻吸取事故教训，树牢安全理念，守住安全底线，切实履行好安全生产主体责任；强化对从业人员进行安全生产教育和培训，保证从业人员具备必要的安全生产知识，熟悉有关的安全生产规章制度和安全操作规程，掌握本岗位的安全操作技能；要加大安全生产投入，加强安全管理人员的教育培育考核，确保安全管理人员具备正常履职的工作能力和职业操守；要全面规范各类施工作业行为，加大教育和督促特别是班前班后安全培训力度，及时

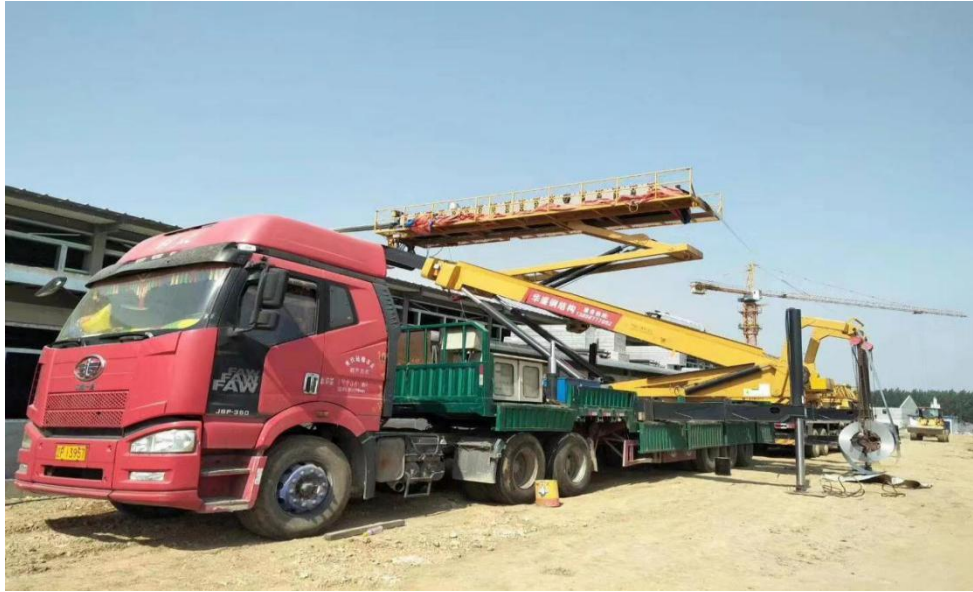
图六

（二）经询问现场其他施工人员得知，事故发生时，在新建厂房北侧墙体外侧，大约墙体中间位置，有一台高空压瓦举升平台正在作业（见图六、图七）。该台高空压瓦举升平台产品型号：JS27-8。其组成：设备主要有运输车（9.6m、13m 半挂车）、举升机、成型机三部分组成。工作原理：液压支腿和运输
