岫岩满族自治县万宁矿业有限公司“10·30” 一般车辆伤害生产安全事故调查报告

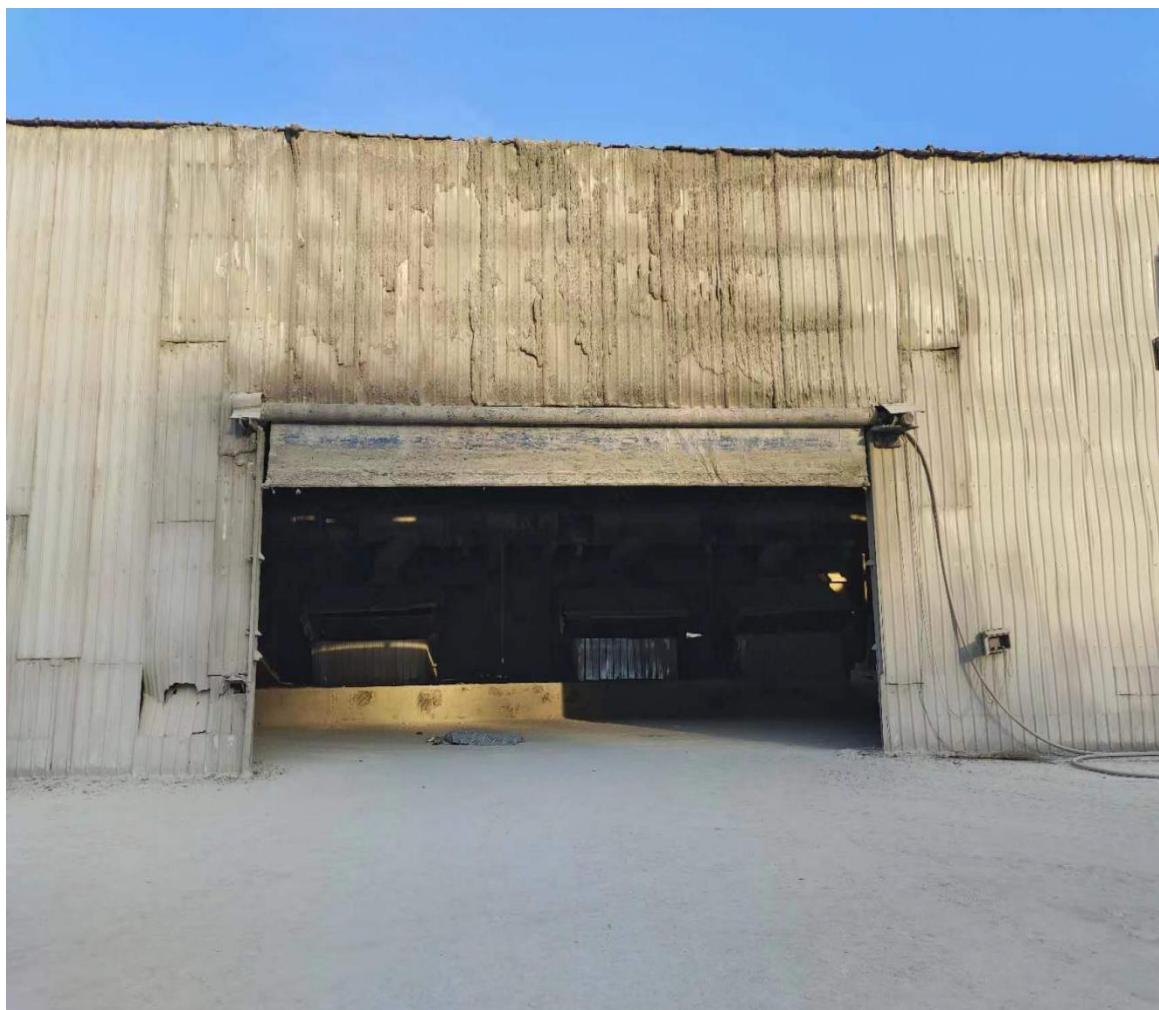
图一 事故现场

万宁矿业厂区西侧车间有 8 座轻烧窑，轻烧窑上方西侧为轻烧窑石料上料车间，事故发生地点在石料上料车间厂房内（见图一）。石料上料车间厂房为南北向，南北长约 73m，东西宽约 17m 的长方形，大门在厂房西侧（见图二）。

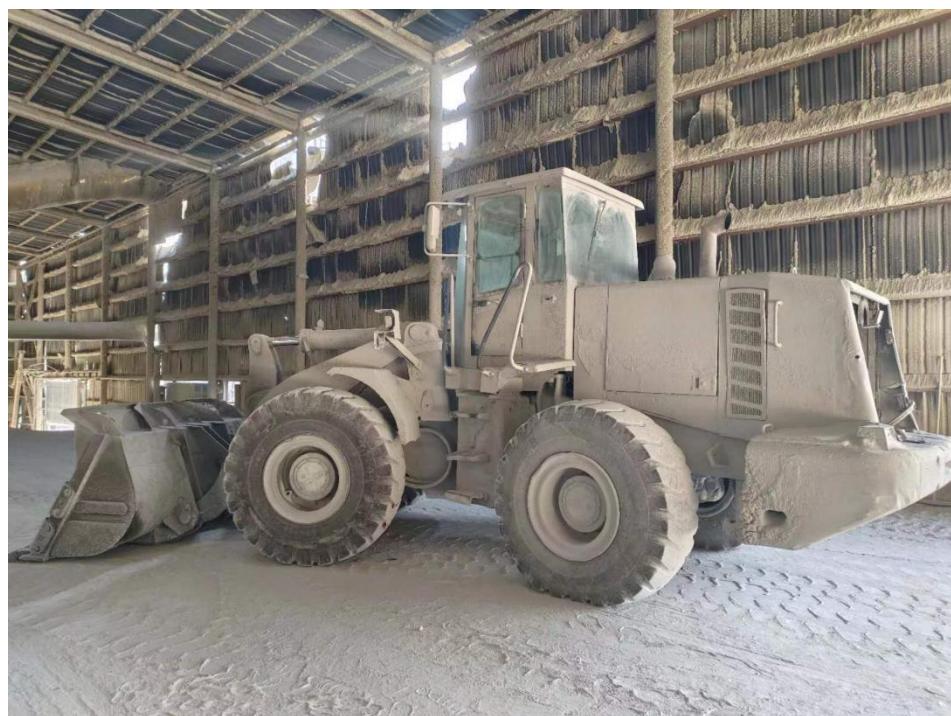
图三 肇事装载机（铲车）

车间内有一台装载机（铲车）（见图三），其左后车轮轮胎上可见血迹（见图四）。

装载机（铲车）司机贾**在明知车间内有人进行维修作业，且无人监护的情况下，进行倒运石料作业，倒车之前，对装载机（铲车）后面观察不周，没有发现电工王**，盲目倒车，将王**碾压致死。违反了岫岩满族自治县万宁矿业有限公司《铲车安全操作规程》第2条：“铲车行驶中，加强观望。”第5条：“起步前，必须检查好车前车后有无障碍物，看好行驶及作业路线。”的规定，导致事故的发生。

安全生产规章制度和安全操作规程，并向从业人员告知作业场所和工作岗位存在的危险有害因素及防范措施，真正落实检维修作业有人监护制度，避免交叉作业情况发生；补充完善危险有害因素告知制度，在危险岗位、危险区域悬挂符合国家标准的标志牌；在检维修作业时，硬性划定危险区域，设置移动式安全护栏或拉扯安全警示线绳等，杜绝其他人员进入危险区域；着力解决装载机（铲车）后方司机观察死角（盲区）问题，采取相应措施，消除观察死角（盲区）。

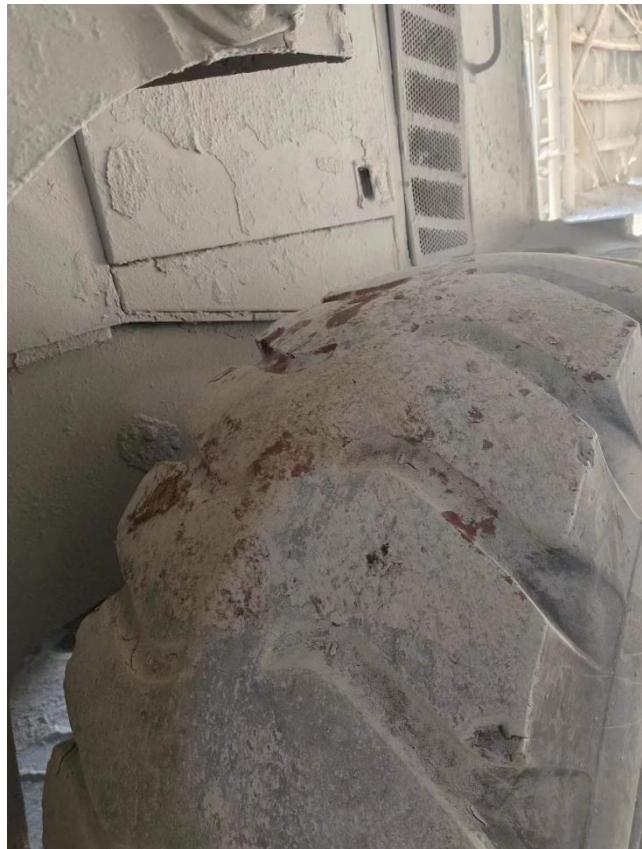
图四 肇事装载机（铲车）左后轮轮胎

电工王**违章作业，当装载机（铲车）进行倒运石料作业时，仍在装载机（铲车）作业区域内进行维修、走动，观察、避让装载机（铲车）不及，被倒行作业的装载机（铲车）左后轮碾压致死。违反了岫岩满族自治县万宁矿业有限公司《电工安全生产责任制》第3条：“严禁带电作业和冒险作业”和第5条：“不准马虎和随意作业”的规定，导致事故的发生。
