岫岩满族自治县岫建混凝土有限公司 “9·28”一般机械伤害生产 安全事故调查报告

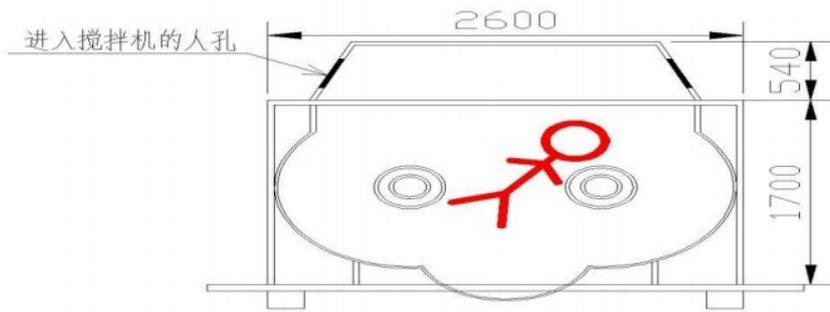
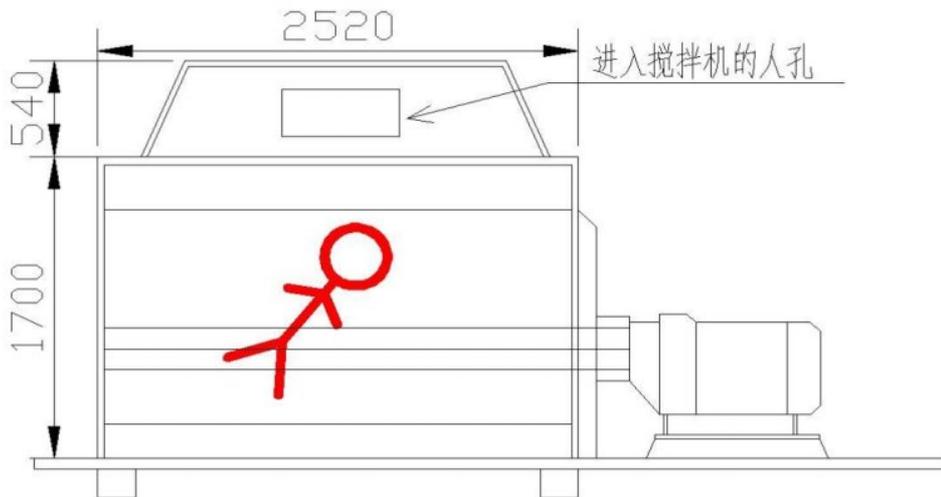
图二 混凝土搅拌机示意图

岫建混凝土有限公司，院中心设置混凝土搅拌系统。搅拌系统南侧为搅拌楼（见图一），北侧为原料仓。搅拌楼西侧为搅拌机室，东侧为搅拌机控制室。搅拌机室内安装一台混凝土搅拌机（见图二）。混凝土搅拌机上设置有方形人孔（见图三）。搅拌机控制室内设置总电源控制柜（见图四）和混凝土搅拌机控制系统，混凝土搅拌机控制系统的操作台（见图五）所示。

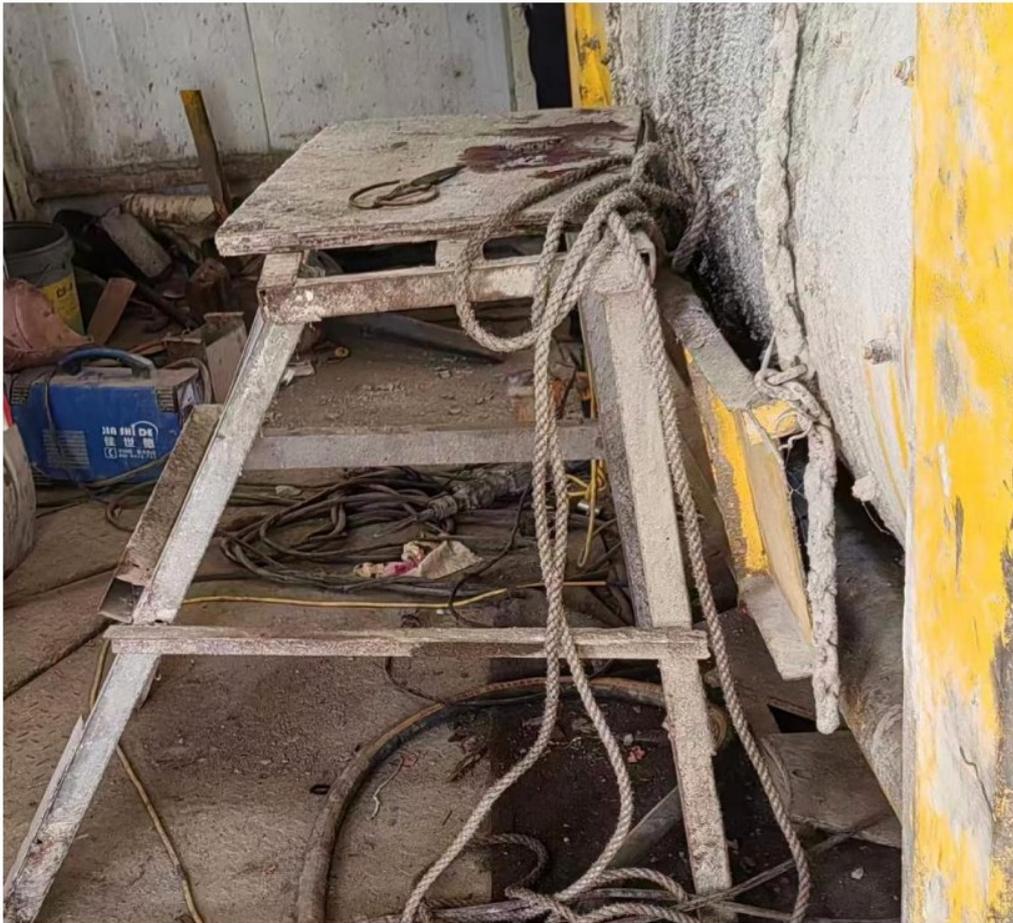
图六 进出人孔的工作平台

混凝土搅拌机室内搅拌机人孔处，放置简易移动式进出人孔的工作平台（见图六）。放置的维修作业用的角磨机（见图七）和冲击钻（电镐）（见图八）。

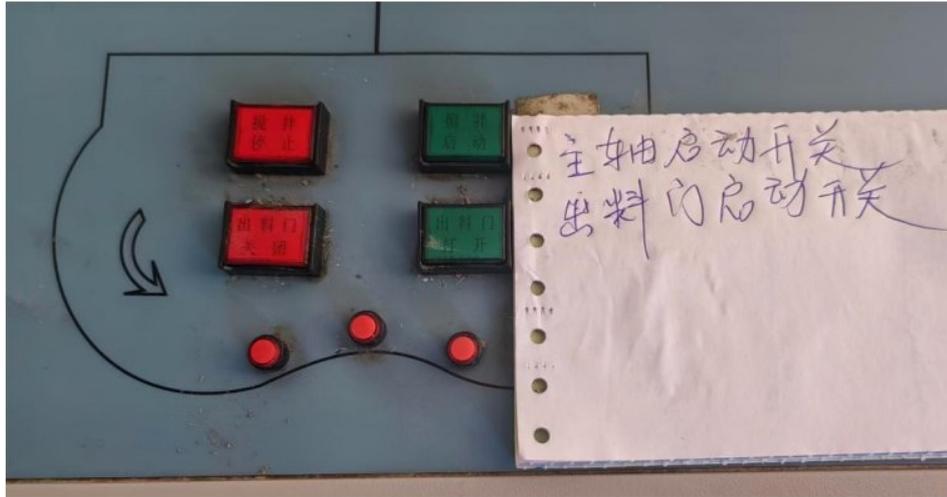
图九 混凝土搅拌机（主轴）控制开关与出料门控制开关

13 时 30 分左右，庞**：“这回应该差不多了，门应该能关上了”，于是让在混凝土搅拌机外，配合维修作业的力工张**关一下混凝土搅拌机下料门试一试，门是否能关严。张**来到混凝土搅拌机控制室，合上电源开关，到混凝土搅拌机控制系统操作台前，按下出料门关闭按钮，同时触及（碰到）混凝土搅拌机（主轴）启动按钮（见图九），

混凝土搅拌机开始启动运转。张**听到混凝土搅拌机启动响声后，立即跑向总电源控制柜，关闭（拉下）总电源开关，混凝土搅拌机停止运转。混凝土搅拌机停止运转后，王**从混凝土搅拌机内爬出，再回头摸了一下仍在混凝土搅拌机内的庞**，发现庞**已经不能动了。

1. 维修人员冒险试车作业，严重违反操作规程

该公司维修人员王**、庞**、张**，在王**和庞**在没有从混凝土搅拌机内撤出的情况下，由张**（不是专职混凝土搅拌机操作工）操作，冒险进行关闭混凝土搅拌机出料门试车作业。违反了该公司《混凝土搅拌站搅拌机维修安全操作规程》三、维修后验收阶段 3、空载试运行：“移出所有安全警示标识，由维修负责人确认维修人员全部撤离维修设备，通知电工合闸送电”的规定。

岫岩满族自治县岫建混凝土有限公司，强化对从业人员进行安全生产教育和培训，保证从业人员具备必要的安全生产知识，熟悉有关的安全生产规章制度和安全操作规程，掌握本岗位的操作技能；教育督促从业人员严格执行本单位的安全生产规章制度和安全操作规程，并向从业人员告知作业场所和工作岗位存在的危险因素，防范措施；在混凝土搅拌机检修后试车作业时，安排专职混凝土搅拌机操作工进行试车作业，防止误操作现象的发生。

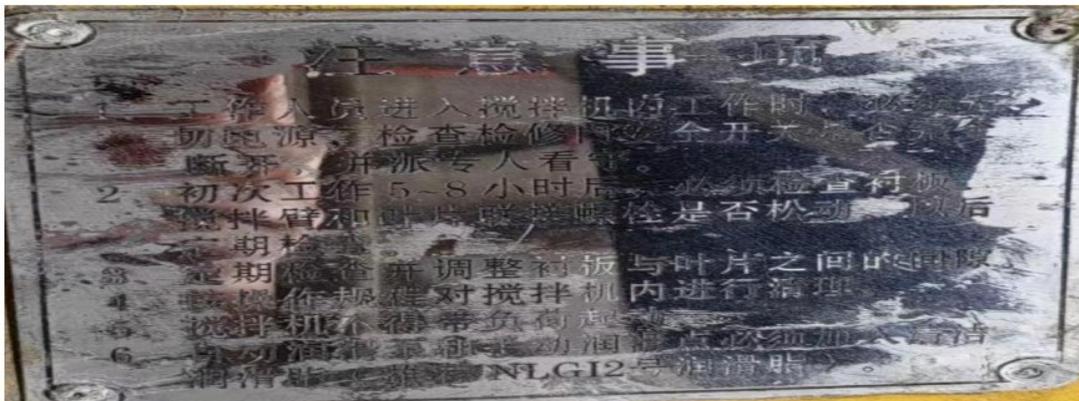
图十 混凝土搅拌机注意事项

2. 进入混凝土搅拌机内作业，未派专人看守

该公司安排维修人员，进入混凝土搅拌机内进行维修作业，未派专人看守。违反了混凝土搅拌机《注意事项》（见图十）1：“工作人员进入搅拌机内工作时，切电源，检查检修门安全开关是否完全断开，并派专人看守”的规定。
