鞍山海城华宇镁砂有限公司“3·1” 较大中毒和窒息事故调查报告

2018年3月1日16时30分许，在海城华宇镁砂有限公司中档二厂，大连铭晟环保设备有限公司检维修人员在检维修17、18号重烧竖窑的湿法脱硫除尘系统时，发生一起有限空间中毒和窒息事故，造成检维修和救援人员3人死亡，4人受伤，直接经济损失约310万元（不含事故罚款）。

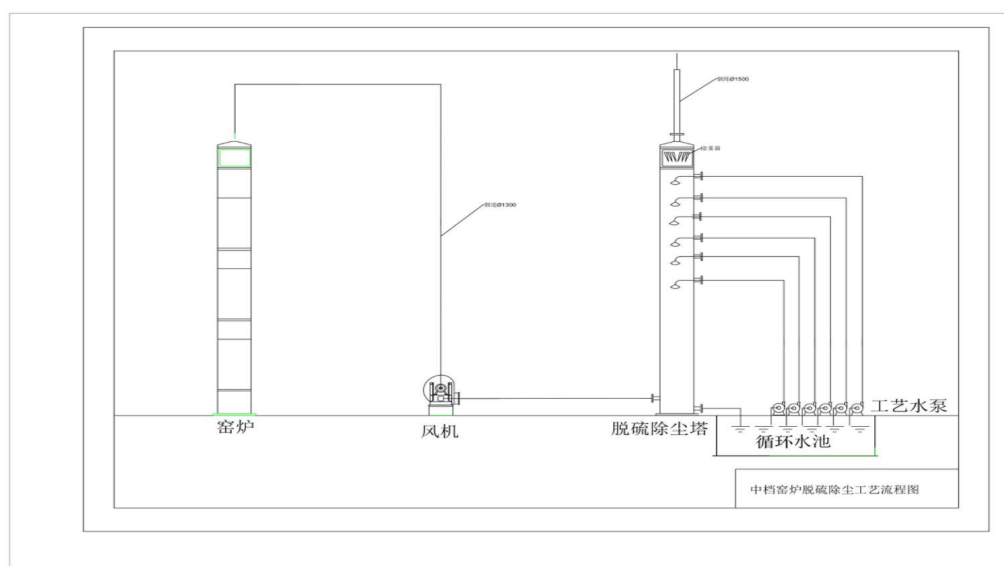
图一：脱硫除尘工艺流程图

铭晟公司参照相关标准，根据炉窑的产气量及所含的粉尘和二氧化硫含量而设计脱硫除尘系统。在华宇公司中档二厂 17、18 号重烧竖窑旁，设置的除尘设备主要包括离心式引风机、脱硫除尘塔、循环水池和配套的管道和设备。其工艺为湿式脱硫除尘，离心式引风机将竖窑产生烟气送入脱硫除尘喷淋塔内，塔内配置六层喷嘴，将烟气中的粉尘和硫化物脱离到塔的下部。净化后的气体经烟囱排放到大气中，塔内废液经溢流管排放到循环水池中。循环水池中的废液经板框压滤机将废液中固体废弃物过滤掉，液体回到循环水池中，循环喷淋使用。

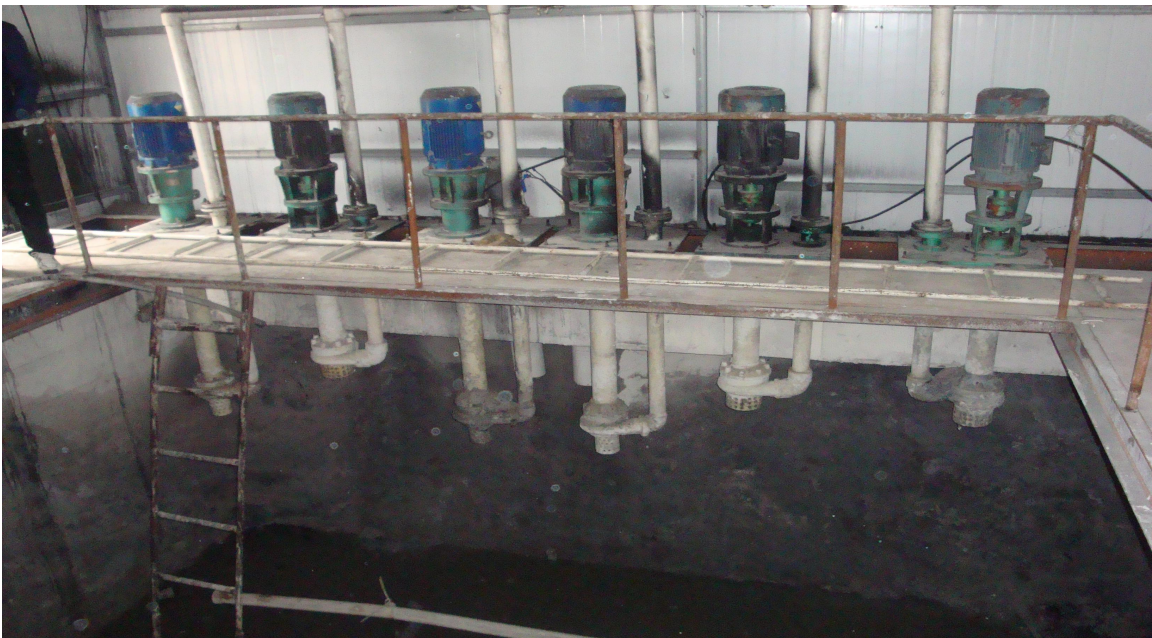
图三：循环水池

在进行循环水池底部维修作业时,华宇公司及铭晟公司在未制定合理可靠的阻断烟气方案情况下,脱硫除尘系统管道内部的一氧化碳气体经溢流管窜入循环水池内,造成作业的一名检维修工中毒死亡。在救援过程中,铭晟公司和华宇公司员工盲目施救,导致事故扩大。

1. 铭晟公司。在海城地区安装的脱硫除尘系统，需进行改进后方能投入生产使用。一是安装烟气阻断装置。在离心引风机前后和溢流管等部位安装烟气阻断装置，做到操作方便，密封良好。二是改进竖窑密顶处烟气管道的翻版阀。翻版阀要指明开闭方向及开闭角度，确保烟气通畅流入脱硫除尘塔内，达到脱硫除尘效果。三是加装引风机进出口软连接。防止风机运行时，产生的振动破坏管道及脱硫除尘塔本体。安全管理方面，一是在取得相关许可资质的前提下开展相关经营行为；二是建立健全和补充完善安全生产规章制度和安全技术操作规程；三是加强从业人员安全生产教育和培训工作；四是按要求为从业人员提供个人劳动防护用品和配备必备的仪器设备；五是严格有限空间作业规定，要制定有限空间作业方案，严格实行作业审批制度，配备个人防中毒窒息等防护装备，制定好应急措施，要“先通风、再检测、后作业”。六是完善生产安全事故应急预案，并定期进行培训和演练，防止类似问题出现。
