鞍山经开鞍山市荣得金属制品有限公司 “1·9”一般物体打击生产安全事故调查报告

2024年1月9日13时20分许，鞍山经济开发区鞍山市荣得金属制品有限公司在铸造生产造型环节，用通用桥式起重机吊起砂型盖（铸型上体）进行清整作业时，砂型盖内的型砂松动突然脱落，发生一起物体打击事故，造成1死亡，事故直接经济损失150万元（不含事故罚款）。

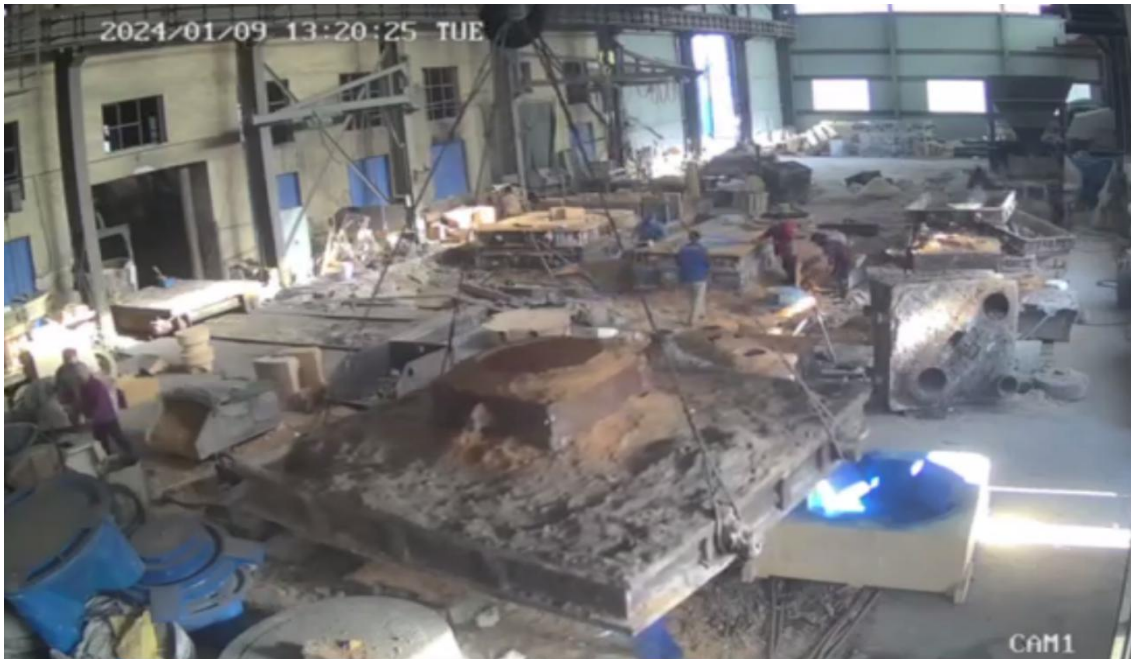
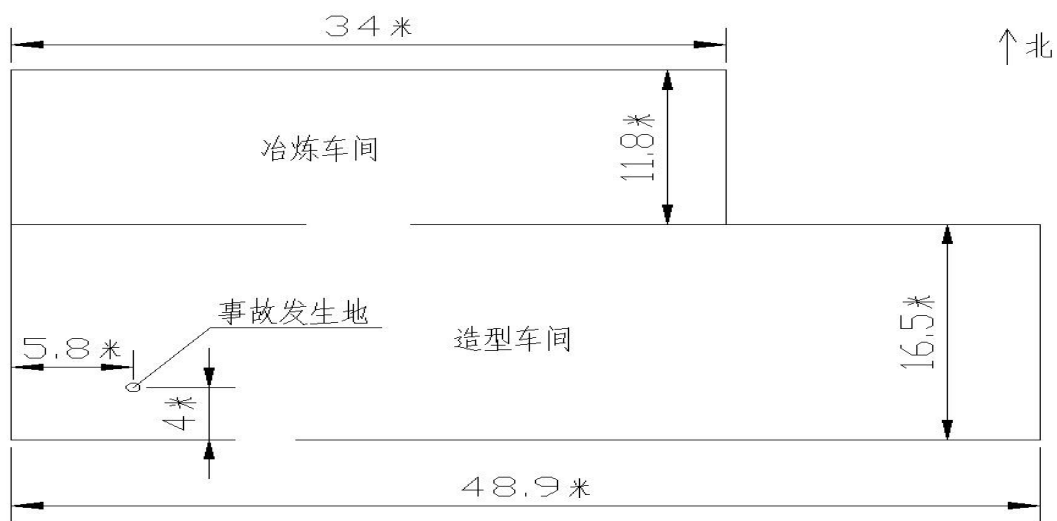
(事故现场情况及平面图)

2024年1月9日,造型工侯恩祥和张玉库在组装1380架体。上午俩人完成了铸型主体和砂箱盖的支木盒、放芯、做铸型、放砂箱、填砂、吹二氧等工作。午饭后张玉库继续用二氧对铸型主体进行吹干,侯恩祥在距离铸型主体5m远的碾砂机处准备砂箱盖(砂箱盖尺寸为:长2.4m,宽2.4m,高0.3m)。13时17分许,侯恩祥用地面遥控手柄操纵通用桥式起重机,吊起砂箱盖(距离地面2m左右),将砂箱盖从碾砂机处吊运至厂房西侧后,将遥控手柄放在地面的砂型块上,拿铁锹进入砂箱盖垂直下方,用铁锹开始清整砂箱盖西北角的多余物,有小块砂块和型砂掉落。随后转身拿起遥控手柄操纵吊车下降了约20cm,继续清理砂箱盖中间的孔洞,13时20分26秒,砂箱盖内的型砂突然脱落,将侯恩祥压在地面。

侯恩祥违章站在桥式起重机吊起的砂箱盖垂直下方,用铁锹清整砂箱盖的多余物时,砂箱盖内的型砂突然脱落,将其压在地面,造成侯恩祥死亡。

荣得公司要建立健全安全生产规章制度和操作规程，从制度层面强化对作业人员的安全管理及高风险作业安全管控。及时建立吊车地面遥控管理制度、造型工等全工种、全设备的操作规程；要狠抓安全教育和培训工作，建立安全生产教育和培训档案，未经安全生产教育和培训合格的从业人员，不得上岗作业。同时要落实厂、车间、班组三级安全会议制度，确保从业人员具备必要的安全生产知识，熟悉有关的安全生产规章制度和安全操作规程，掌握本岗位的安全操作技能，了解、掌握
