# 鞍山千山风景辽宁军融企业管理集团有限公司“5·22”一般坍塌事故调查报告

鞍山千山风景辽宁军融企业管理集团有限公司  
“5·22”一般坍塌事故调查组

2024年7月8日

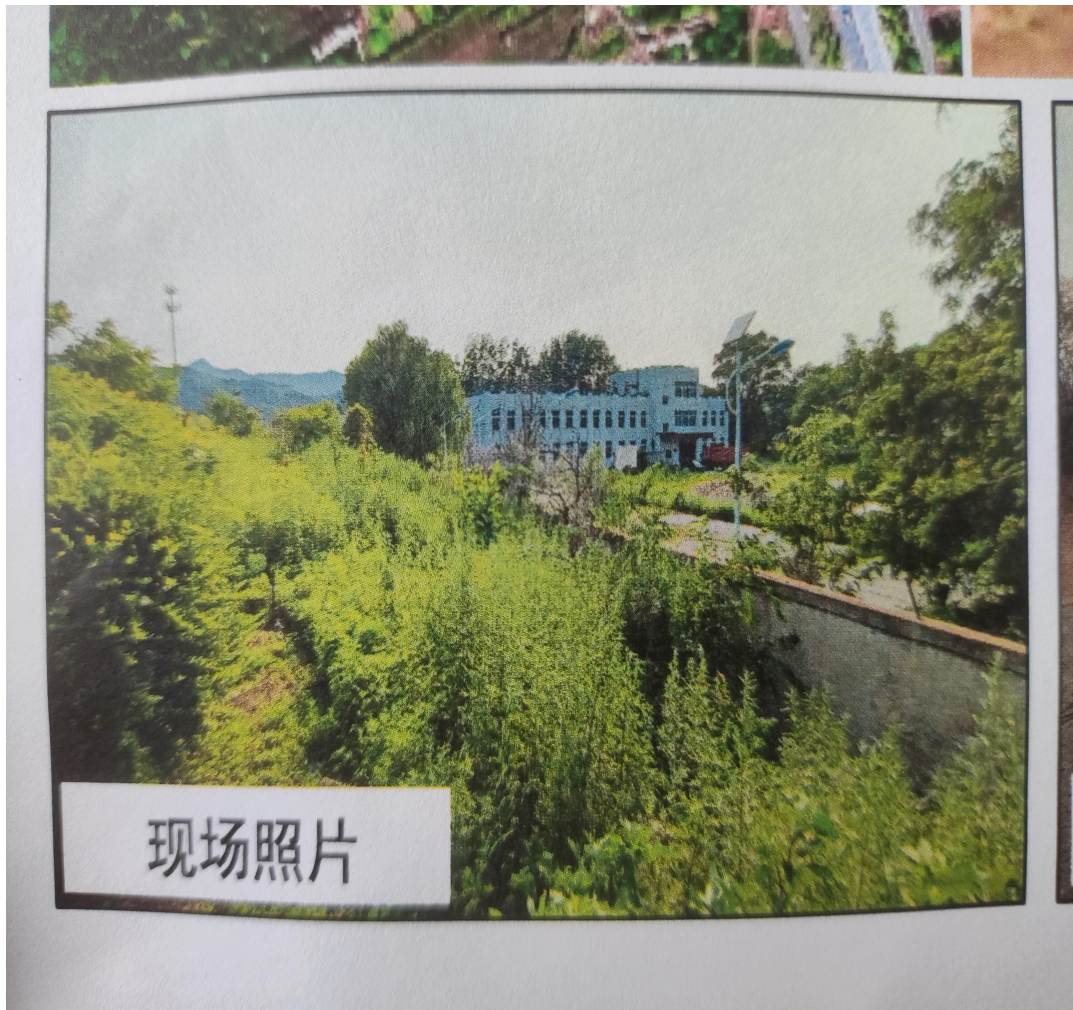
围墙外侧土地原为倪家台村集体土地，于2014年征为国有建设用地，由于批而未供，处于闲置状态。辽宁军融公司租赁时，该地块堆积部分残土，表面有绿化，有一条1-2米的沟和围墙隔开。2024年4月份左右，辽宁军融公司因变更大门，未

图一：军融公司租赁前围墙外侧照片

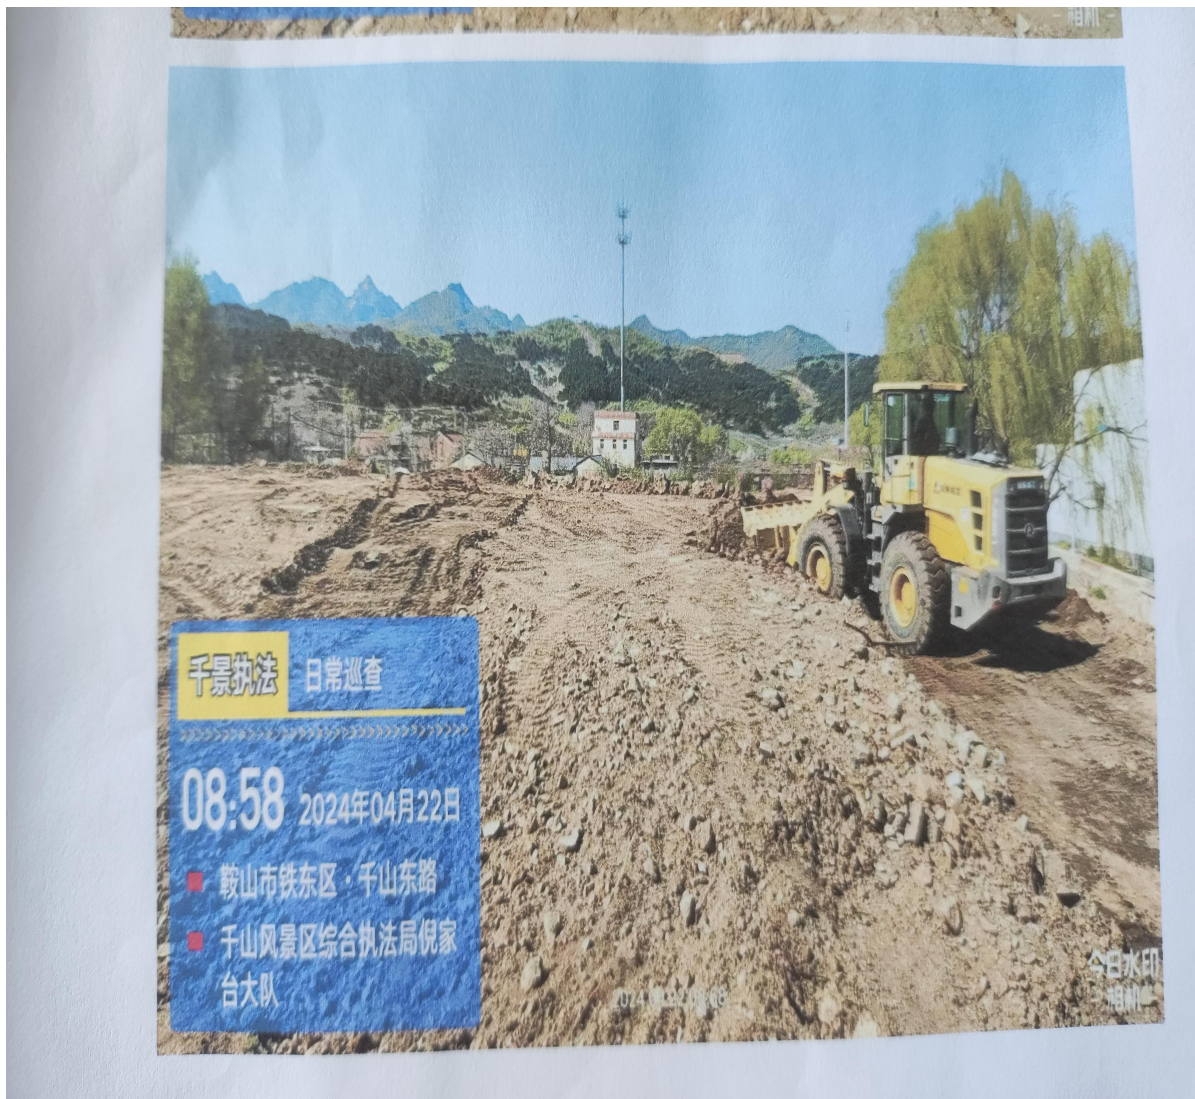
经任何部门许可，将围墙外侧土石推平，4月22日千山风景区综合执法局在日常巡查发现辽宁军融公司擅自用土填埋，土石基本与围墙同高，并将围墙外侧原有1-2米沟填平，在其上铺一层碎石子用于通行。

图二：军融公司 2024 年 4 月 22 日现场施工图

军融公司将不具备水平荷载及侧压力的围墙用作挡土墙，在围墙外侧填土至与围墙顶同高，墙体内侧未经加固。围墙外侧填土及重型自卸货车在墙体外侧行驶加大对墙体的侧压力，导致墙体倒塌，将翟素琴、李恩慧、杨明辉3人埋压，造成翟素琴、李恩慧死亡，杨明辉受伤。

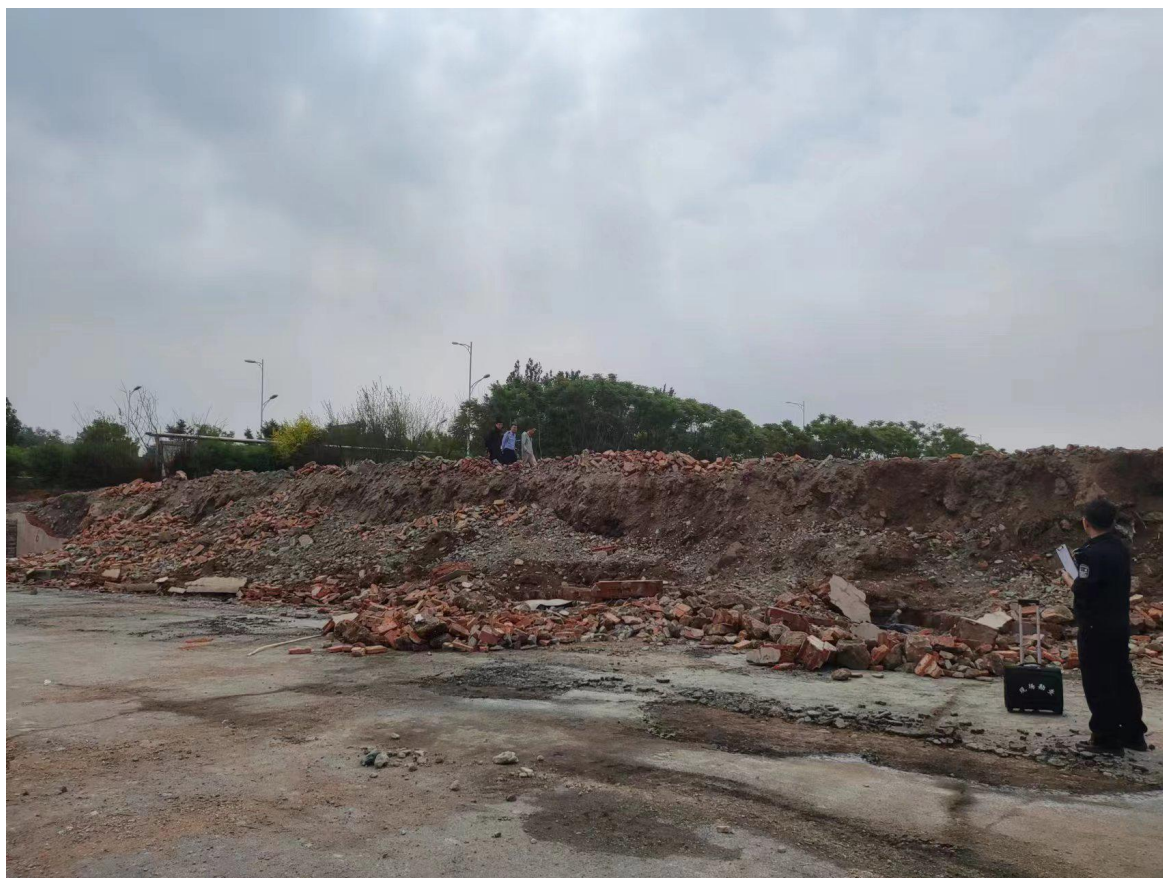
倒塌围墙原为倪家台小学操场围墙，墙体高度约2.1米，墙体为水泥砂浆砌筑240\*120\*55mm烧结砖，毛石基础。墙体内外抹水泥砂浆，厚度约10-15mm。根据倒塌及现有墙体断面显示墙体厚度为240mm和370mm（由于墙体已倒塌，具体改变墙体厚度位置不详），墙体倒塌长度约35.3米。

图三：事故现场照片

千山风景区管委会要牢固树立“以人为本、安全发展”的理念，始终坚持“安全第一、预防为主、综合治理”的方针，始终坚持“发展决不能以牺牲人的生命为代价”这条不可逾越的红线，强化对安全生产工作的组织领导。千山风景区管委会要正确处理好经济发展和安全生产的关系，真正把安全生产放在突出位置，做到“守土有责、守土尽责”，树牢安全红线，筑牢安全防线，守住事故底线。要结合风景区实际，坚持问题导向，梳理安全生产工作中存在的问题、短板、弱项，从体制机制、责任落实、制度执行等方面查找差距、破难题，不断增强防范化解风险的能力。要进一步全面排查闲置状态的国有土地，落实管理部门，确保无安全隐患。对原倪家台小学围墙现存的安全隐患要组织相关企业全面排查，确保消除安全隐患。要进一步完善抓常抓细抓实的工作机制，以确保安全为前提，确保排查整治能发现问题、解决问题，有效遏制生产安全事故。
