# 鞍山钢铁集团有限公司铁路运输分公司 “6·12”一般触电事故调查报告

2024年6月12日10时31分许，鞍山钢铁集团有限公司铁路运输分公司修建厂职工芦伟，在28变电所10kV驼峰1#停电和1188真空断路器断开后，攀爬到1188真空断路器所在的线路H杆上，进行高压计量铭牌拍照时突然触电坠落至地面，造成1人死亡，直接经济损失约133万元（不含事故罚款）。

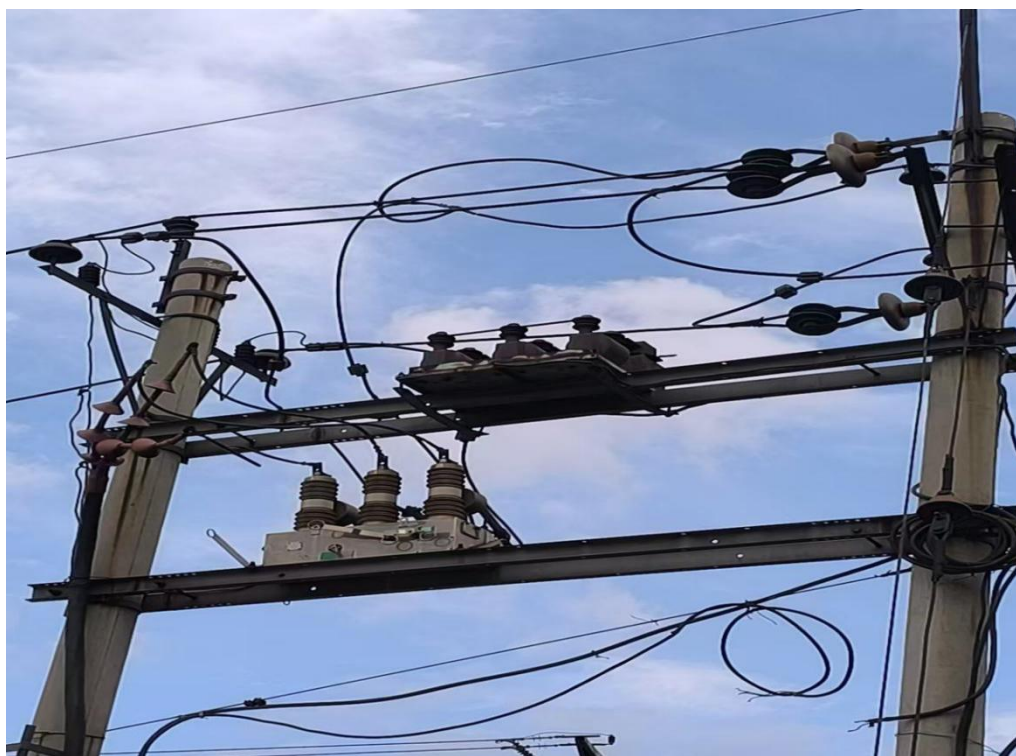
（事故发生现场图）

1#1188 真空断路器，并由对高压计量铭牌拍照工作任务的供电作业区综合班点检长芦伟配合作业。10 时 5 分许，刘中阳爬上电线杆断开 10kV 驼峰 1#1188 真空断路器并验电，10 时 19 分许，芦伟爬上电线杆，再次验电确认没电后，继续往上攀爬至电线杆 H 杆上（与地面落差 7 米），10 时 31 分许，芦伟准备对高压计量铭牌拍照时，铁运分公司修建厂维修二作业区机械班正对空压机进行倒电作业，驼峰 2#反送电至 28 变电所驼峰 1#1188 真空断路器处，致使芦伟触电坠落至地面，导致事故发生。

在 10kV 驼峰 1#线停电后，铁运分公司修建厂维修二作业区的空压机需启用 0.4kV 驼峰 2#线保证运转，机械班人员在对 0.4kV 配电盘手工操作倒电作业中，未手动断开 0.4kV 驼峰 1#1404#开关，致使 0.4kV 驼峰 2#线的电源经变压器反送电至 10kV 驼峰 1#线路 H 杆上，造成正在电线杆上作业的芦伟触电，导致事故发生。

### （二）加强倒电作业的安全管理工作

铁运分公司要深刻汲取事故教训，切实加强倒电作业的安全管理工作。要安排专人进行现场安全管理，确保操作规程的遵守和安全措施的落实。建立健全倒电作业沟通协调机制，进一步加强工作信息共享，确保从业人员及相关人员全面了解作业场所和工作岗位存在的危险因素、防范措施。
