# 鞍钢冷轧三分厂“12·31”较大 中毒和窒息事故调查报告

2022年12月31日12时50分许，鞍山鞍钢氧化铁粉有限公司运营的鞍钢股份有限公司冷轧厂三分厂酸再生机组区域发生煤气泄漏，造成在现场施工3人煤气中毒死亡，直接经济损失474万元（不含事故罚款）。

事故调查组认定，鞍钢冷轧三分厂“12·31”较大中毒和窒息事故是一起因安全管理混乱，应急处置不当从而导致的生产安全责任事故。

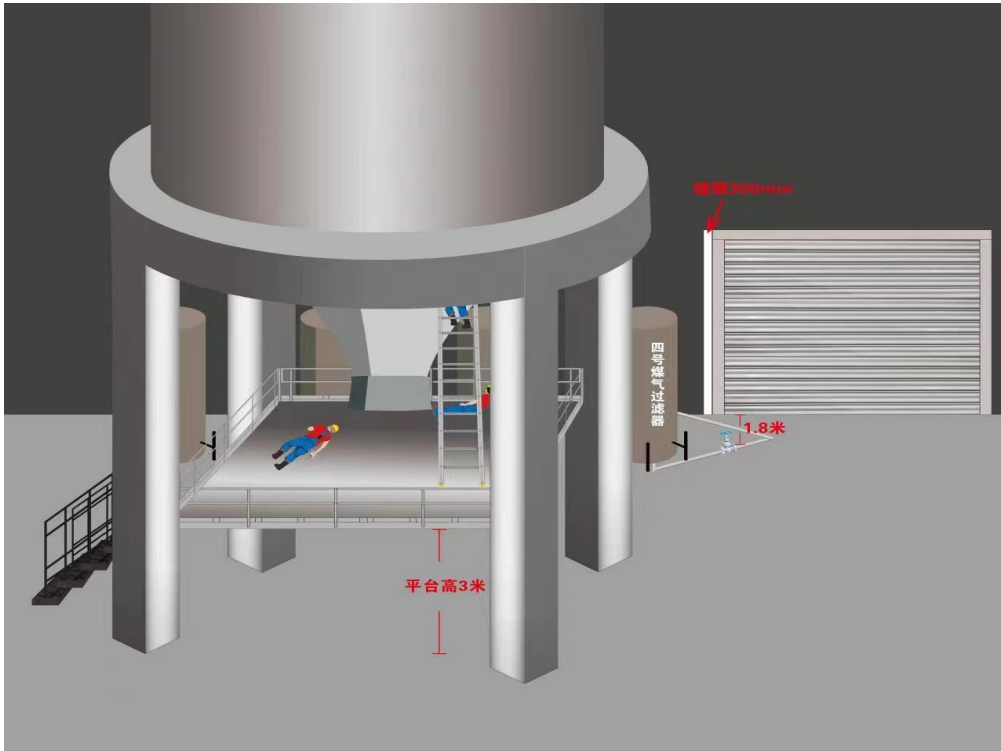
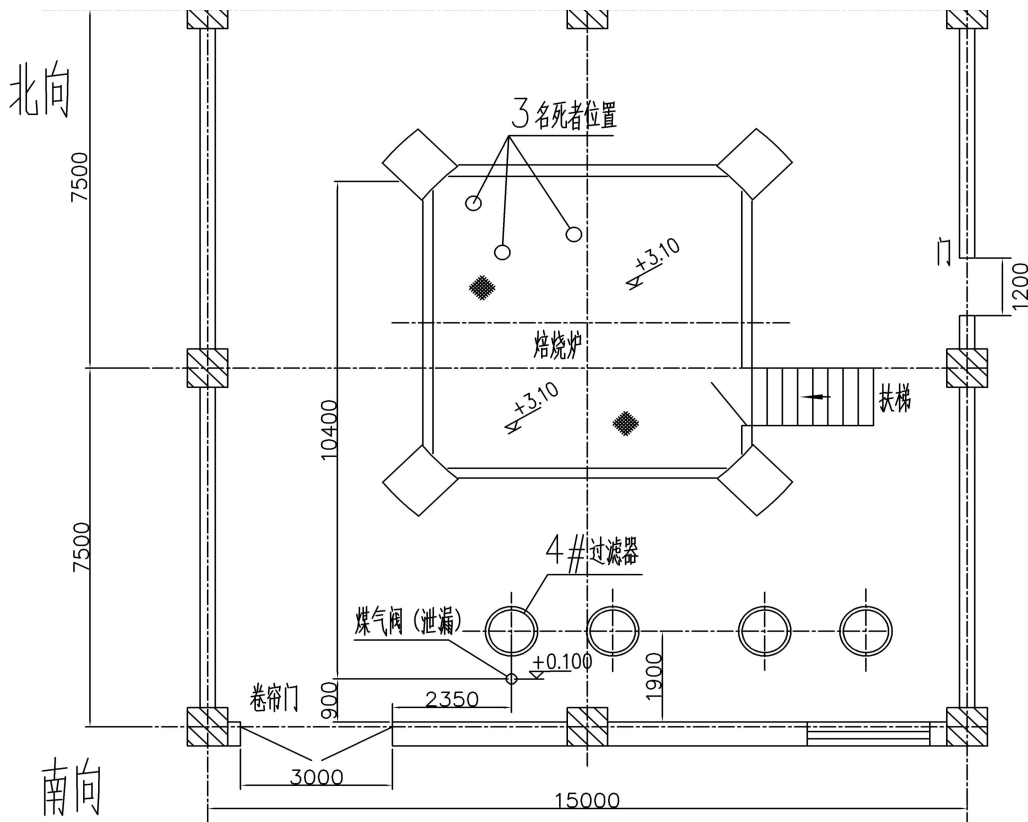
冷轧三分厂酸再生机组设备、场地等全部系由氧化铁粉公司包保运营。

经调查认定，该起事故的直接原因是：酸再生机组四号过滤器排污阀 1.5 米附近大门有缝隙，事故当天气温偏低，造成排污阀冻裂，煤气大量泄漏，现场应急疏散过程中，未发现泄漏区域三名施工人员，造成三名施工人员煤气中毒死亡。

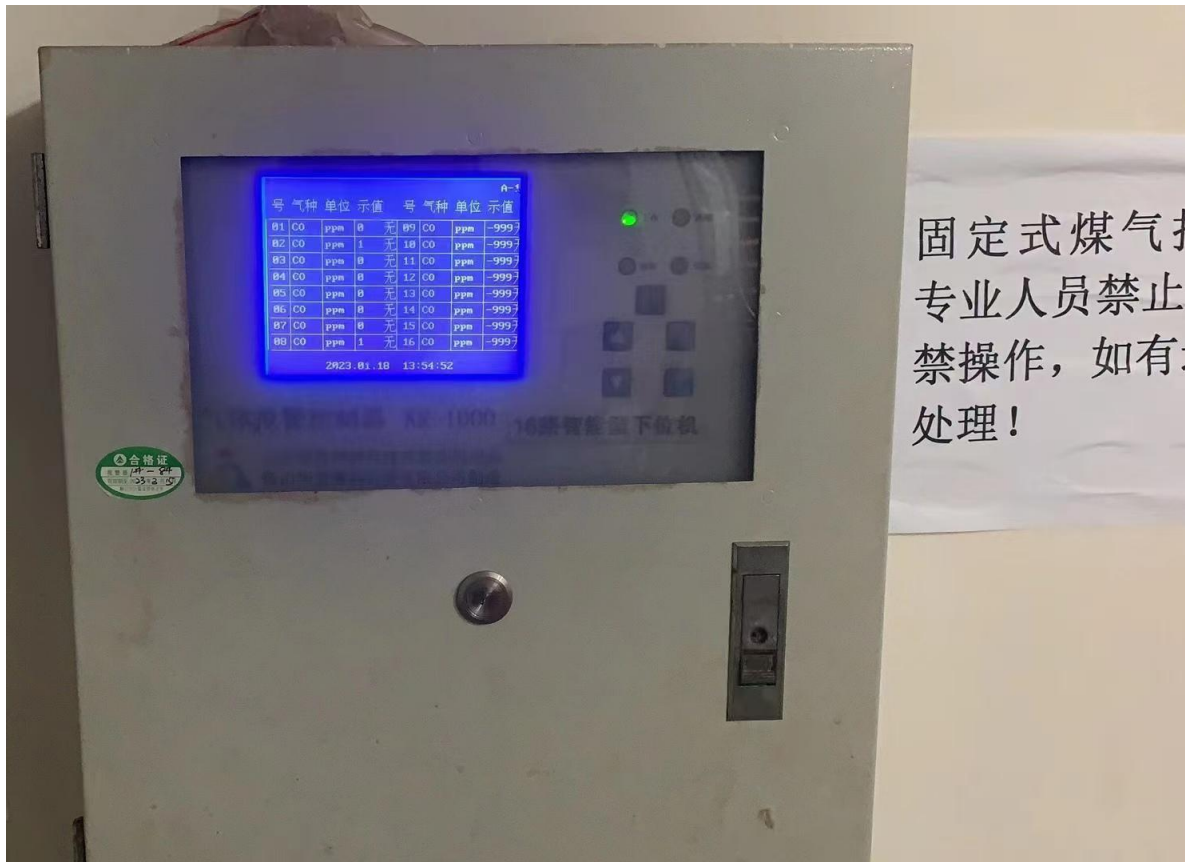
(煤气报警仪终端)

12 时 50 分许，宏图公司酸再生机组烟气治理项目施工人员丁强发现三楼煤气报警点报警，现场有煤气味，立即通知氧化铁粉公司三楼操作室主操作工李成文。李成文发现固定式煤气报警仪终端虽未报警，但第一通道的数值最大，遂携带便携煤气检测仪去报警点确认。

(煤气泄漏处为1通道一楼煤气过滤器处)
