鞍钢建设集团有限公司结构安装工程分公司 “9·13”一般坍塌事故调查报告

2024年9月13日10时22分许，鞍钢建设集团有限公司结构安装工程分公司负责施工的鞍钢本部东区钢渣处理项目废弃厂房拆扒工程，在1#转炉冷水板上进行附属管道拆除过程中，冷水板突然脱落坍塌，造成2人死亡，1人受伤，直接经济损失350万元（不含事故罚款）。

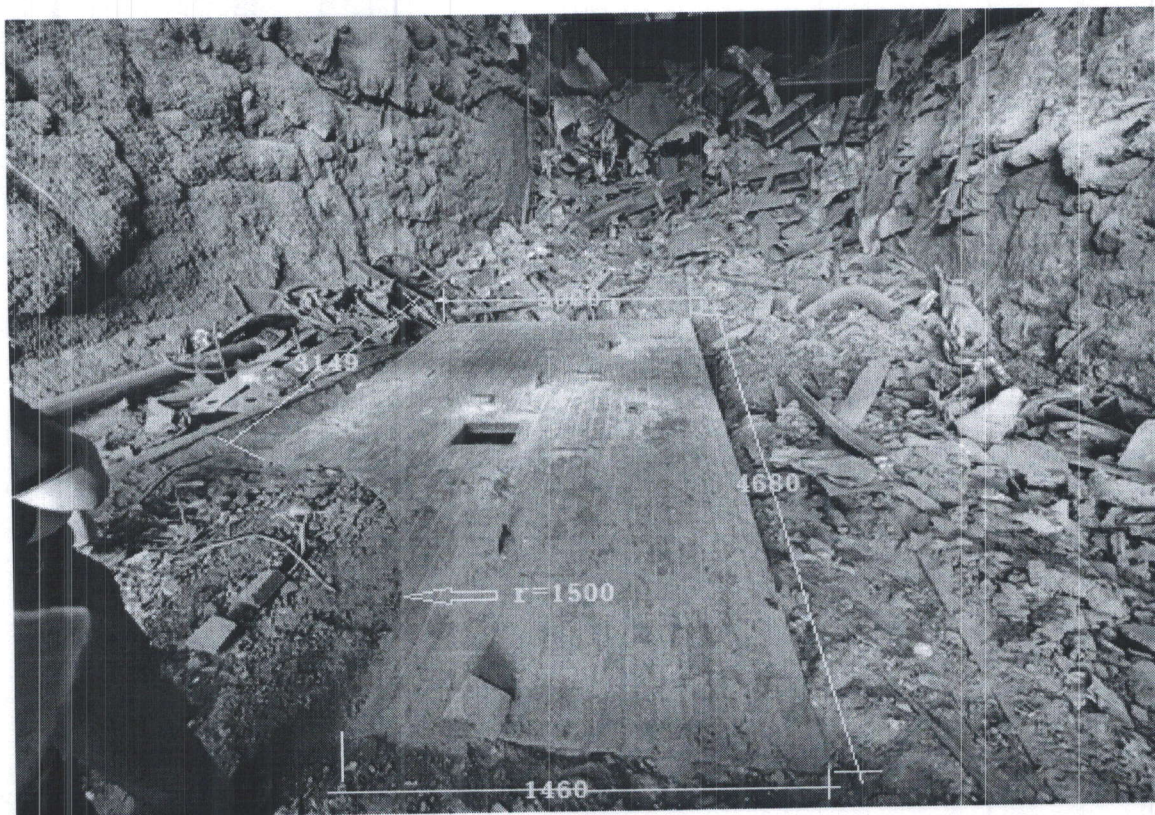
图片一：冷水板规格

脱落的冷水板规格尺寸：长边4.680米、宽度3米、圆弧

侧长边 3.149 米、圆弧侧板宽 1.46 米、圆弧半径 1.5 米。

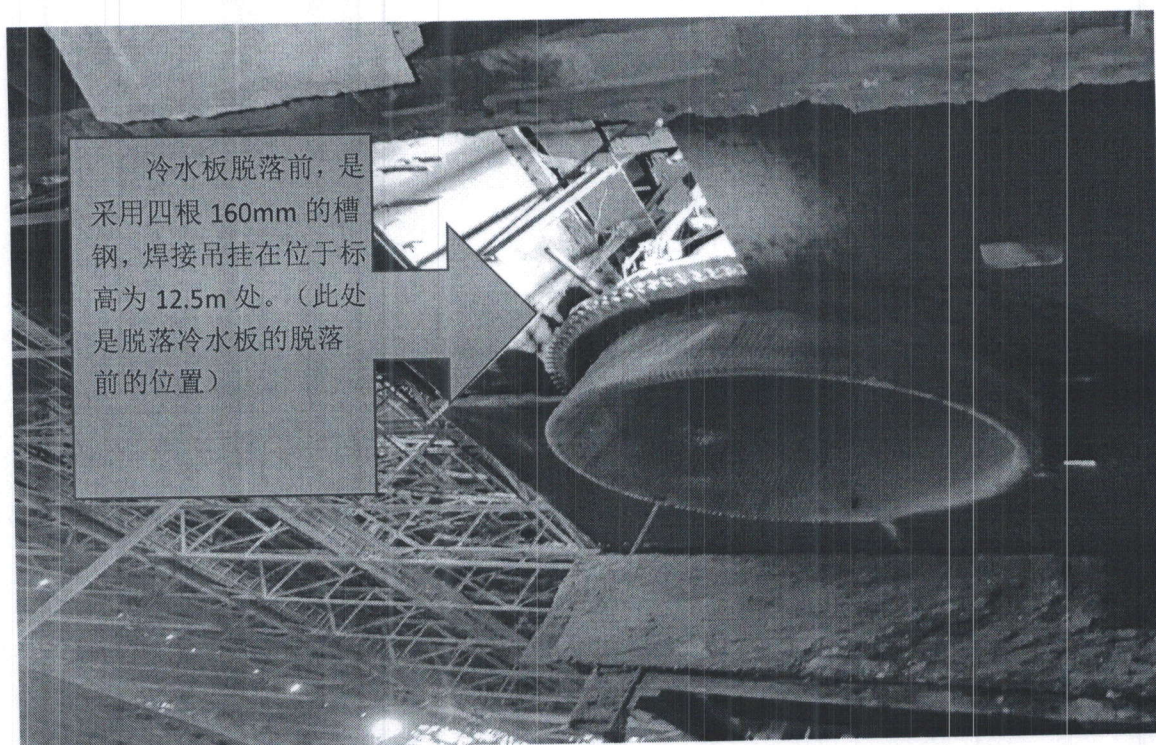
图片二：冷水板位置

2024年9月13日，鞍钢建设结构分公司劳务班长王洪铭安排8人从事1#转炉冷水板拆除施工，其中刘玉军、田士喜、郭明亮、李克辉等4人在转炉北部施工，其余4人在转炉南部施工。10时22分许，田士喜、郭明亮、李克辉等人在切割完冷水板进、出水管道后，在准备下冷水板平台时，冷水板突然脱落，造成在冷水板上的田士喜等3人一同坠落至渣道废钢堆处（垂直落差12.5米）。

田士喜等3人在拆除作业中，在冷水板上作业前未对悬吊的冷水板的牢固性进行检查，冷水板脱落导致事故发生。
