鞍山海城沈营线 “9·2”较大道路交通事故调查报告

2024年9月2日6时25分许，位于海城市沈营线K133公里+900米T型路口处，发生一起道路交通事故，事故造成2人当场死亡，2人经抢救无效死亡，1人受伤，两台车损坏的较大道路交通事故。直接经济损失约438万元。

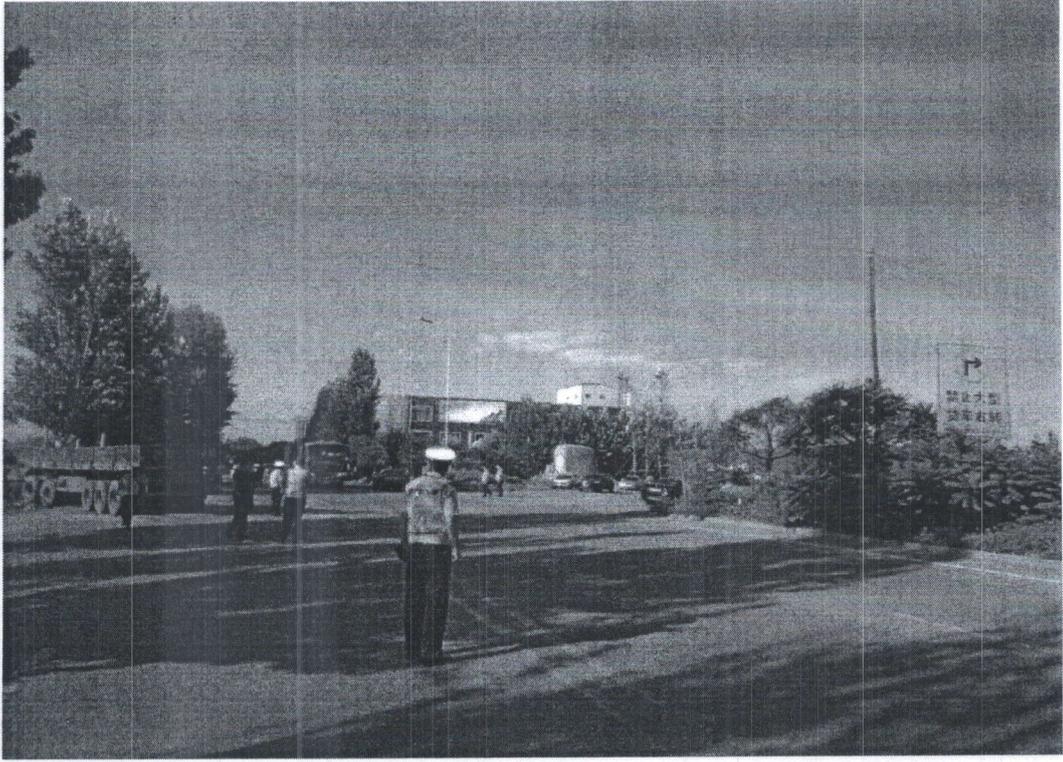
事故现场情况（图片 1）

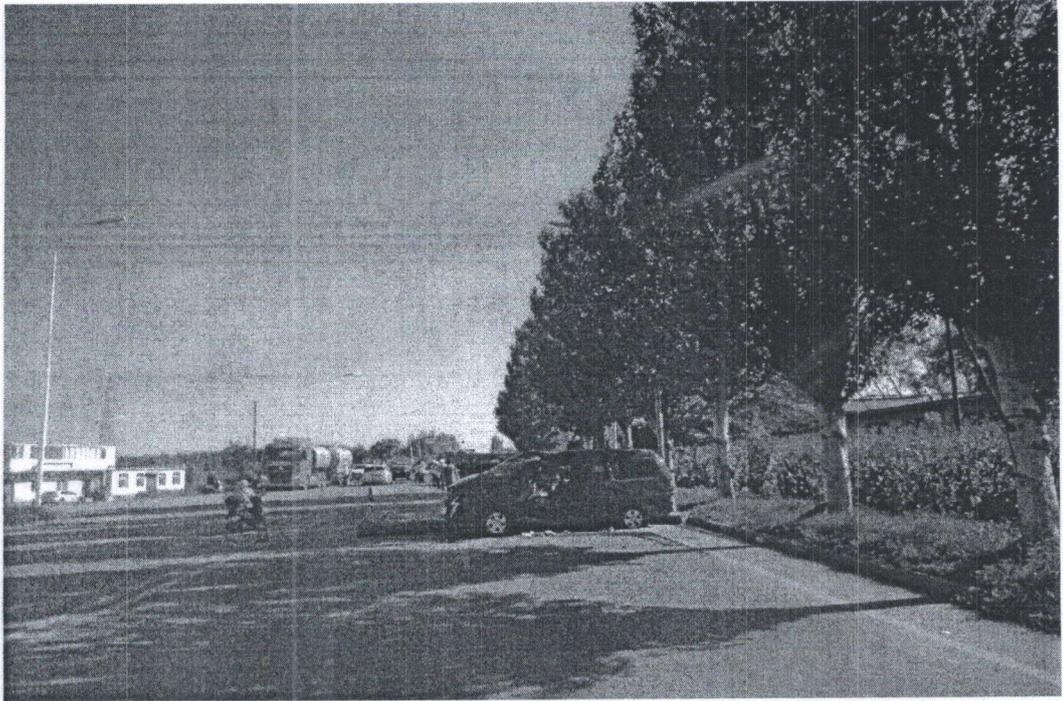
事故现场情况（图片 2）
