# 鞍山岫岩汇鑫矿业有限公司“6·11” 一般冒顶片帮事故调查报告

鞍山市生产安全事故调查组

2025 年 7 月 28 日

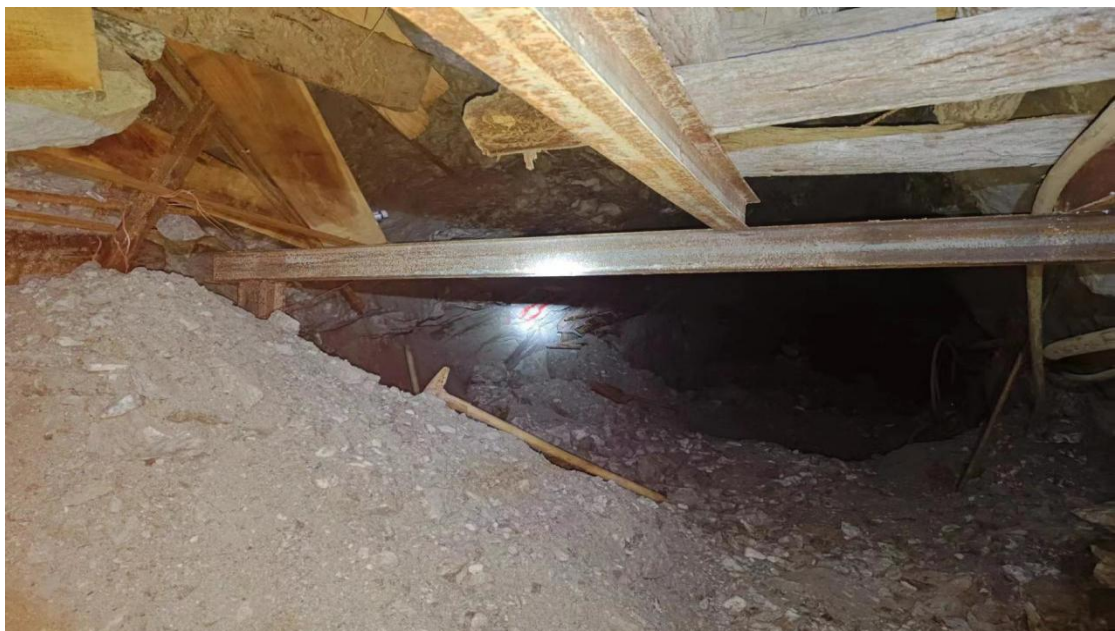
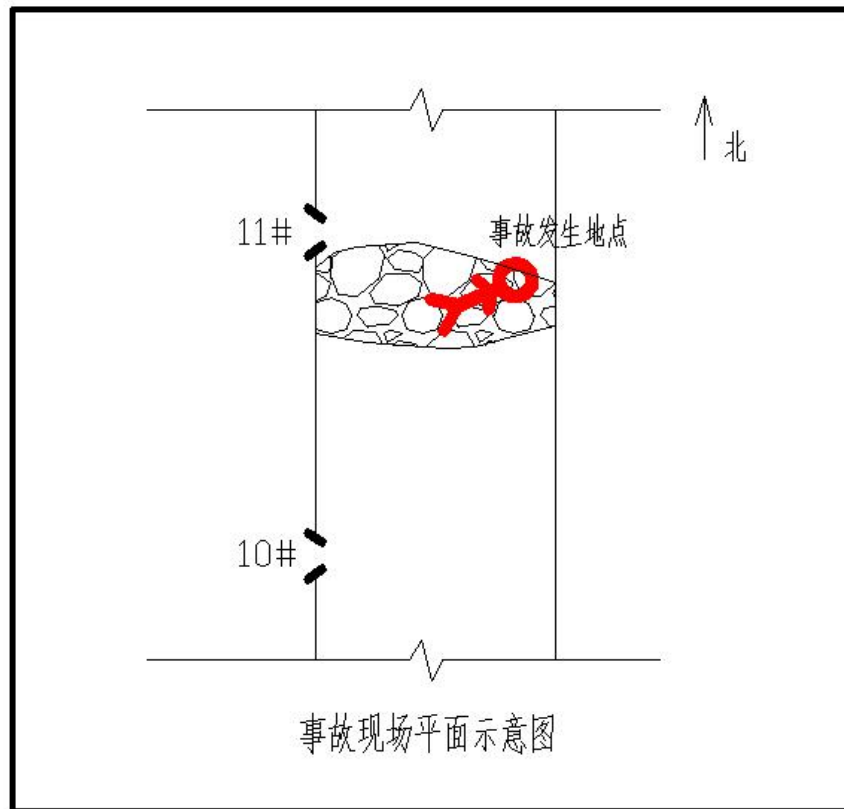
图四：事故现场平面示意图

事故发生在西沟金矿西矿段三中段（215m）11#放矿溜井口附近。事故发生位置距离罐笼井 SJ1 约 400 米，三中段巷道尺寸为 2.2 × 2.2m。经现场勘查，片帮区域滑落土石约 2 立方米，巷道无变形、损坏，轻微堵塞（可通过），未造成其他破坏。

该作业部位围岩节理较发育，巷道侧帮局部形成滑面，刘才靖作业前安全检查不到位，未确认围岩安全环境条件，未采取可靠的防范措施，被片帮落下围岩砸中。

是要动态开展风险分析,时时检查管控措施是否到位、是否有效,通过隐患排查有针对性地改进管控措施。四是加大隐患排查力度,落实好“无支护不作业”的要求。发现隐患就要查清问题产生原因,查清责任人员,查清责任人员惩罚是否落实,查清整改措施是否科学,查清吸取教训是否深刻,及时整治各类违法违规行为,
