鞍山岫岩偏岭丰源镁砂厂

“7·26”一般冒顶片帮事故调查报告

鞍山市生产安全事故调查组

2025年9月28日

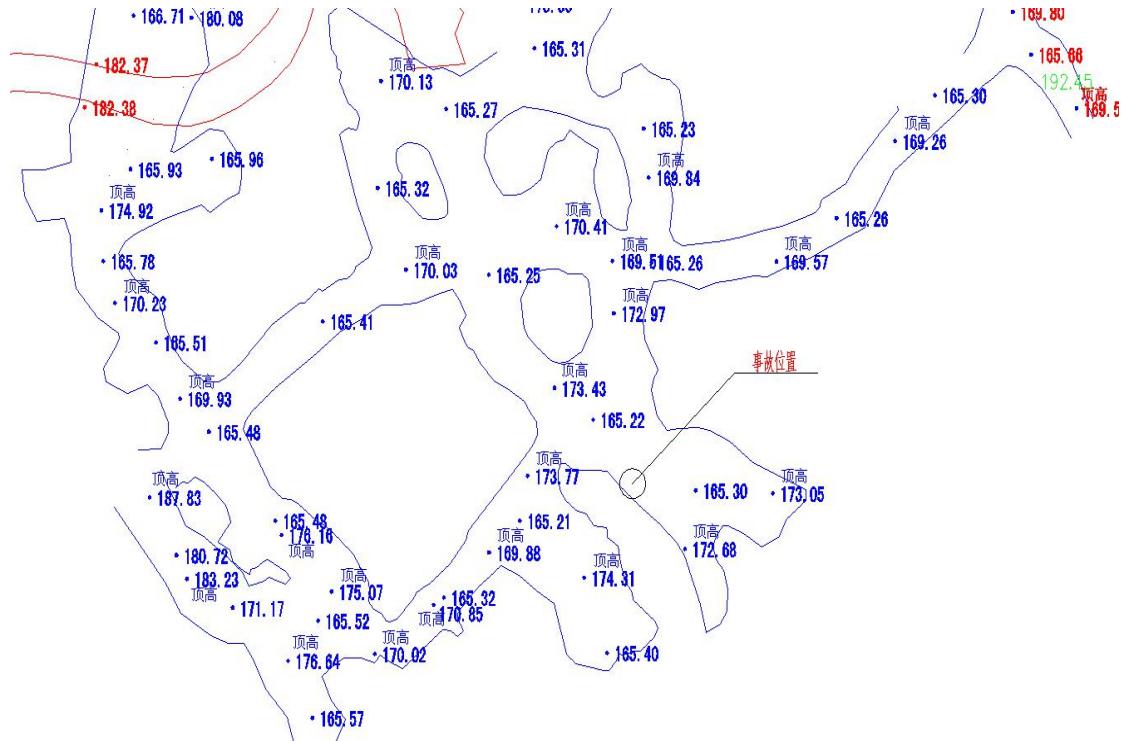
图 1 +165m 中段平面示意图

事故发生在+165m 中段回风巷道，井口下到+165m 中段采用

斜坡道形式连通。井口到+165m 中段的坡面长度约 300m, 坡道底部距离事故发生地点约 200m。

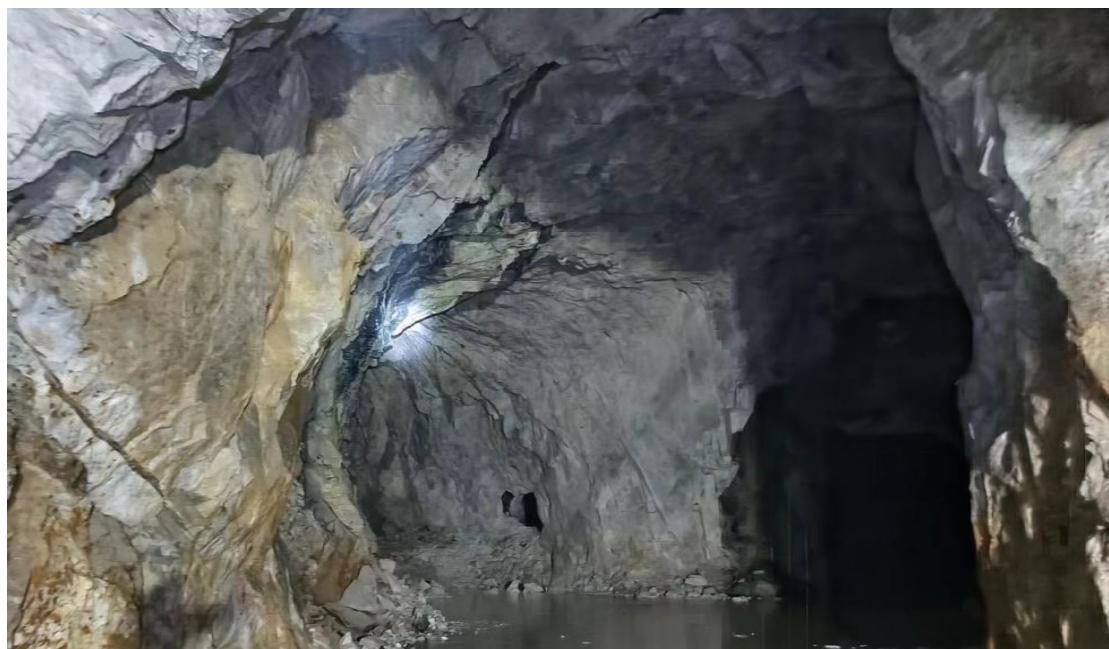
图 2 事故现场照片

事发巷道宽约 9m, 险石在巷道顶部与侧面交接处, 落差约 4.5m, 最大岩石块约 25kg。

事故直接原因是：李伟作业前未采取可靠的防护措施，安全检查不到位，未确认岩石安全环境条件，未确定安全位置，在撬毛作业过程中，被顺着撬棍滑下的岩石砸中。

丰源镁砂厂要进一步严格落实安全生产主体责任，加大对人员履职方面的管理力度，补足配强相关专业技术人员和特种作业人员，优化施工工艺和装备，完善各项安全管理规章制度。立即在全矿范围内开展一轮全系统各环节安全生产大排查工作，全面排查存在的各类安全隐患，落实好“无支护不作业”的要求。完善顶板分级管理制度，落实顶板围岩安全管控措施，强化顶板排险处置防护措施，排险人员必须在有物理隔绝作业的安全设施下作业，不允许人员暴露在危险区域内冒险作业。加强对相关方的管理，严格落实各方职责，严禁违规自行组织基建施工。
