建设项目环境影响报告表

(生态影响类)

项目名称：后英集团鞍山活龙矿业有限公司排岩场建设
项目

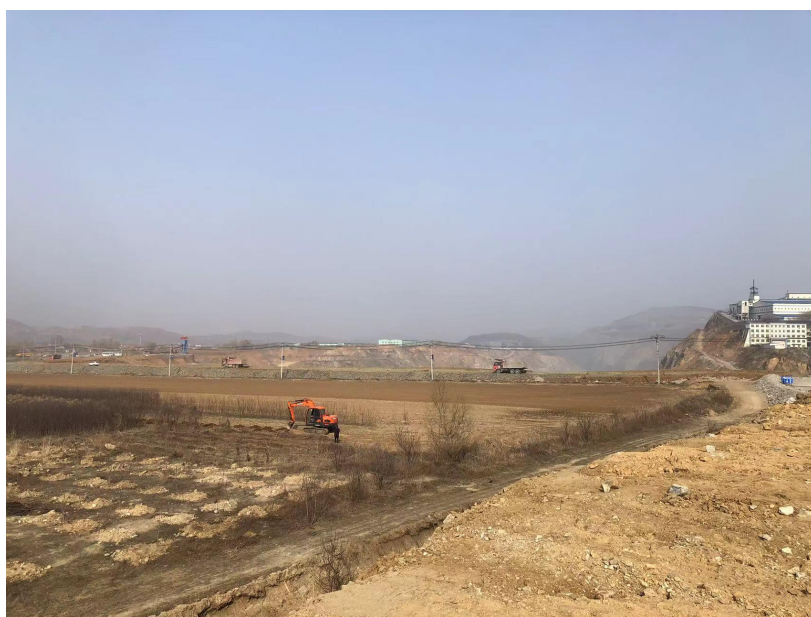
紧邻项目北侧原有一果园,果园内有承包人自建住宅一座,活龙公司于 2020 年 2 月 1 日与其达成转让协议(附件 15),现果园已转让给活龙公司,住宅已拆扒(见下图)。

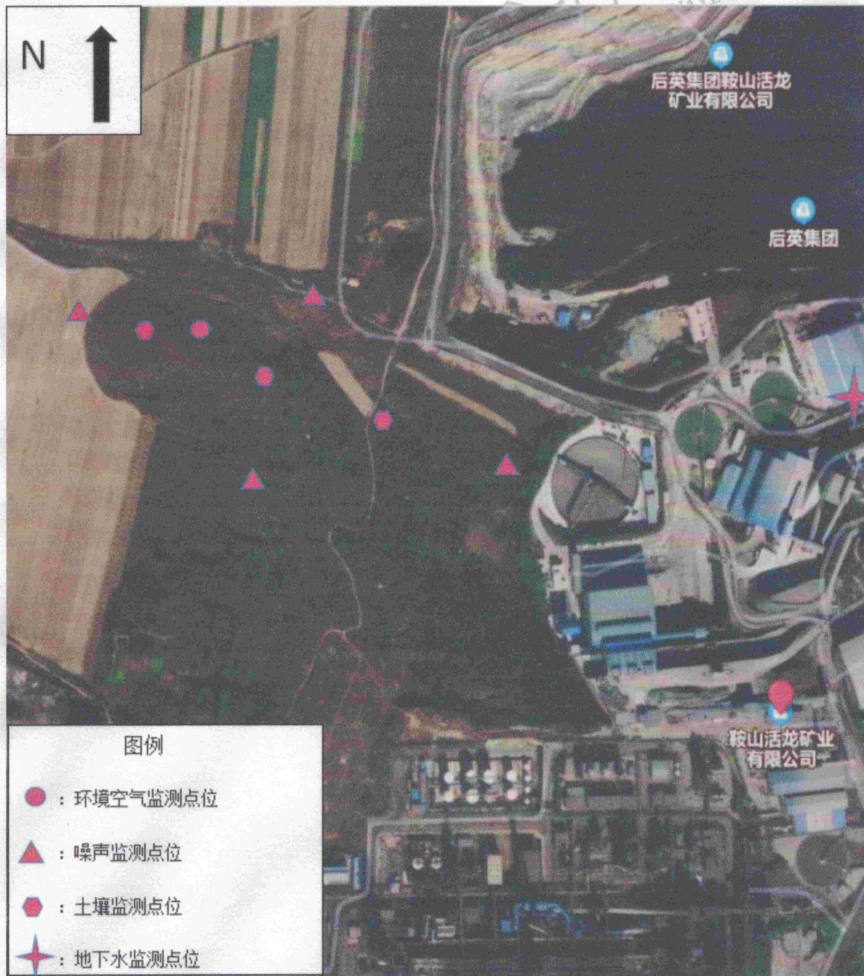
附图 1 监测点位示意图

点位	经纬度		层次	颜色	结构	质地	其他异物
	N	E					
排岩场西侧	40°59'8"	122°56'16"	表层	黄棕	团粒	砂土	无
排岩场北侧	40°59'5"	122°56'13"	表层	黄棕	团粒	砂土	无
排岩场东侧	40°59'8"	122°56'14"	表层	黄棕	团粒	砂土	无
