岫岩满族自治县竹源石业有限公司（建筑用花岗岩）  
矿山地质环境保护与土地复垦方案

岫岩满族自治县竹源石业有限公司  
2021年7月

## 矿山地质环境保护与土地复垦方案

编制单位：辽宁宏成测绘集团有限公司

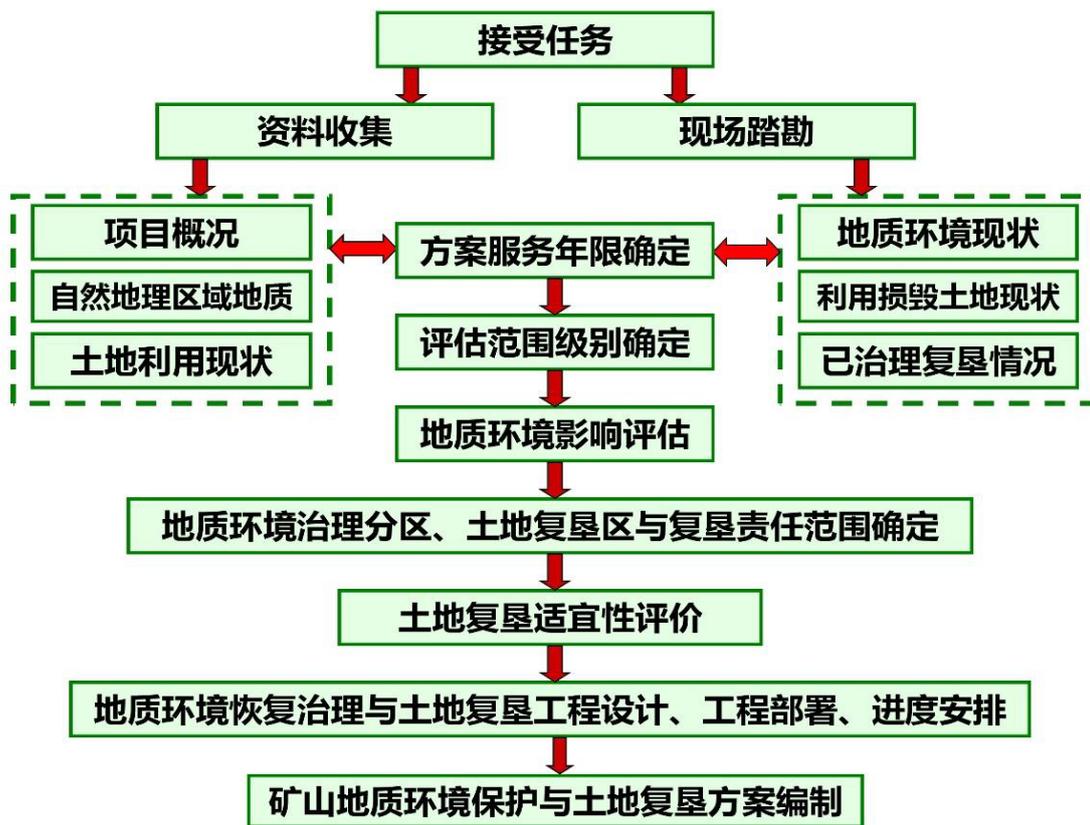
图 0-1：工程程序框图

本方案是按照《辽宁省矿山地质环境恢复治理与土地复垦方案编制技术要求》编制完成的，工作程序：接受委托后，为编制方案成立了专门的项目组，技术人员结合该矿山的储量核实地质报告、开发利用方案、土地利用现状图等相关资料，组织人员对现场进行勘查，对项目区现状进行核实，完成矿山地质环境和土地现状调查。此外，走访当地群众，收集其对恢复治理与土地复垦工作的意见和建议。结合项目区实际状况，依据相关规定和技术规程，确定了矿山地质环境恢复治理与土地复垦的影响范围及复垦责任范围，并制定恢复治理与土地复垦工作计划。

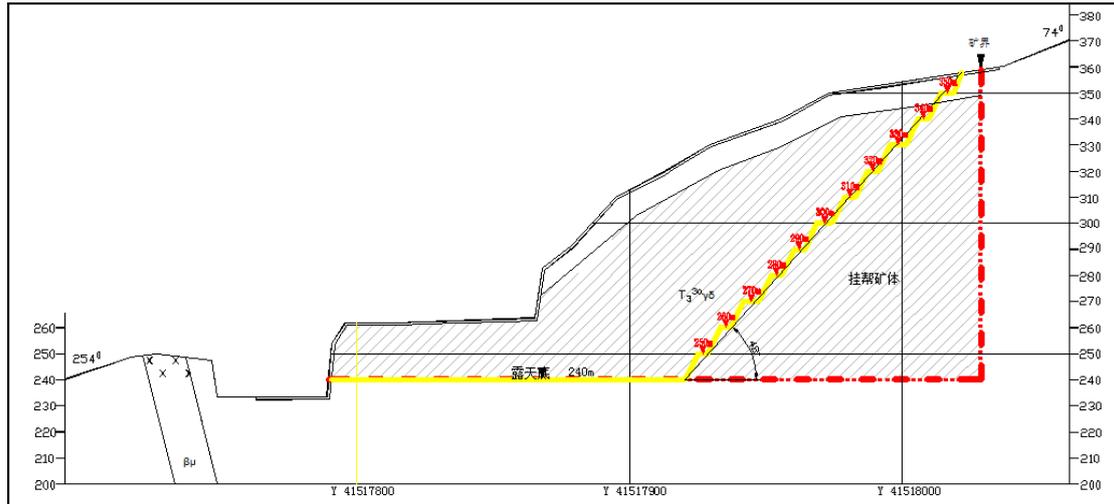
插图1-2 露天采坑开采断面示意图

序号	项 目		单位	主要技术参数
一	圈定参数			
1	阶段高		m	10
2	最终台阶坡面角		度	65
3	最终帮坡角		度	49~51
4	安全平台宽度		m	4
5	清扫平台宽度		m	6
二	圈定结果			
1	境界尺寸	上口	m	560×290
2		下口	m	480×170
3	露天底标高		m	240
4	边坡最大垂高		m	125
5	封闭圈标高		m	无
6	矿岩量	矿石	万 m <sup>3</sup>	379.061
		岩石	万 m <sup>3</sup>	170.58
		矿岩总量	万 m <sup>3</sup>	549.641
7	平均剥采比		m <sup>3</sup> /m <sup>3</sup>	0.45

最终境界内共圈定矿石 379.061 万 m<sup>3</sup>，岩石 170.58 万 m<sup>3</sup>，矿岩合计 549.641 万 m<sup>3</sup>，平均剥采比 0.45m<sup>3</sup>/m<sup>3</sup>。

根据矿山开采现状和矿床赋存特点，设计确定矿山采用纵采的开采方式。即沿矿体走向掘沟、向两侧扩帮的采矿方法。按照上下台阶的超前关系，从上至下逐水平开采，直至境界露天底。开采台阶高度 10m，最小工作平台宽度 20m，安全平台 4m、每隔 2 个安全平台设置一个清扫平台，清扫平台宽 6m。在开采过程中，始终要遵循采剥并举、剥离先行的原则。

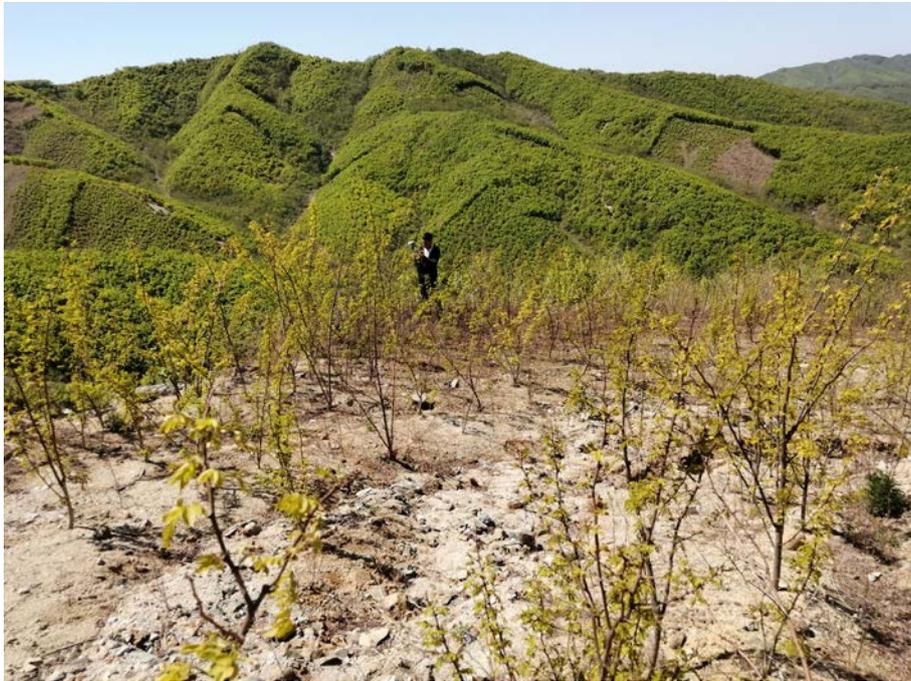
照片 2-1 矿区及其周边地形地貌、植被情况

矿区自然植被主要以乔、灌木为主及少量次生草本植物，植物群落较茂盛，分布不均。树种主要以乔、灌木相杂生为主，辅以杂草，植被覆盖状况好。矿区范围未破坏地区内及周围的植被覆盖率约为 80%。

矿区最高标高 370.0m，最低标高 240.0m，相对高差 130.0m，当地最低侵蚀基准面 200.0m，属浅切割的构造侵蚀低山地貌，地形总趋势北高南低，沟谷成“V”字型。矿区内地势北东高南西低，地形坡度在 15° 至 35° 之间。

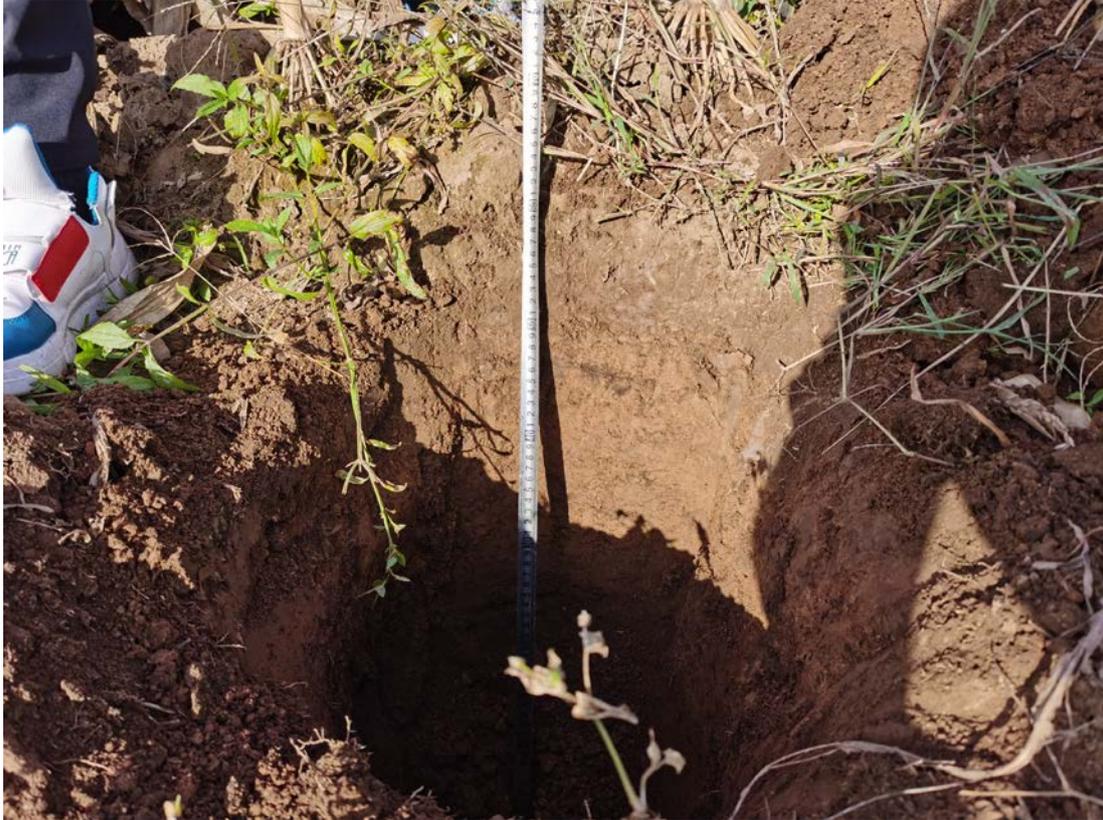
照片 2-2 土壤剖面图

土壤类型 名称		有机质 (%)			全氮 (%)			速效磷 (ppm)			速效钾 (ppm)		
		最低	最高	平均	最低	最高	平均	最低	最高	平均	最低	最高	平均
棕壤土	潮棕壤	0.35	5.41	1.55	0.2	0.35	0.10	1	9	3	22	177	92
	棕壤	0.20	4.28	1.44	0.2	0.22	0.08	1	27	3	19	163	84
	棕壤性土	0.48	2.38	1.30	0.2	0.16	0.06	1	37	4	31	136	81

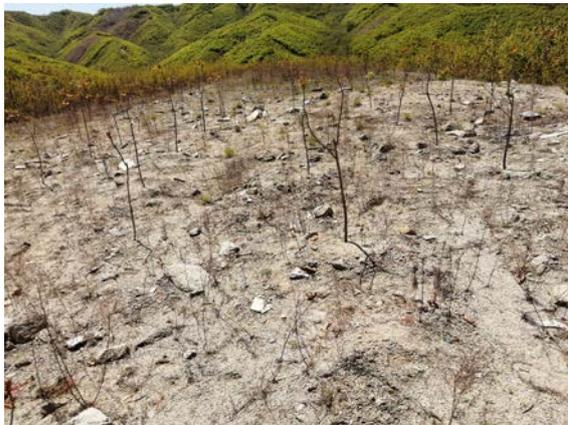
照片 2-3 I区火炬树种植区

矿山主要采取了平整、客土、种植等治理工程措施，首先对场地进行平整，平整后场地坡度小于 5°，平整石方平均厚度 0.3m，然后进行全面客土工作，客土由运输车辆堆卸后，利用铲车将客土运至各治理区域，再进行均匀平整，保证客土厚度 0.5m，最后栽植刺槐、火炬树、红松等恢复植被，经后期管护工程看，栽植刺槐的成活率更好，而栽植火炬树和红松长势缓慢且需要更多的投入进行管护。

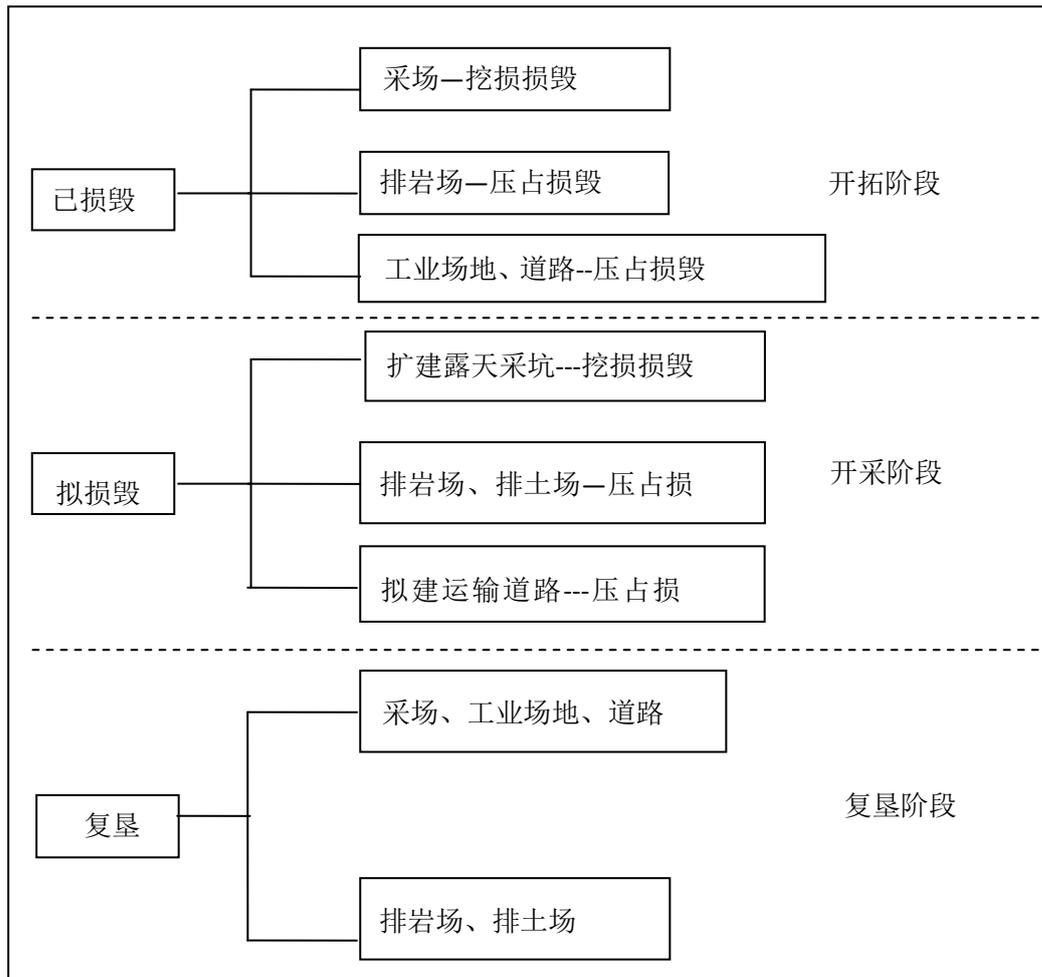
插图 3-1 土地损毁环节图

损毁单元	土地损毁形式	损毁时间	备注
采坑 1、采坑 2、采坑 3	挖损	上世纪七八十年代至矿山闭坑	民采及建矿后开采形成的采坑，最终都将并入未来的最终采坑开采范围内，待每阶段平台开采完毕后，在不影响下一阶段正常生产的前提
拟扩建露天采坑	挖损	2022 年至矿山闭坑

下可对其先期复垦。
运输道路 1	压占	上世纪七八十年代至矿山闭坑	未来仍将保留使用
运输道路 2	压占→挖损	上世纪七八十年代至矿山闭坑	部分位于矿区内的道路并入露天开采范围
运输道路 3	压占	上世纪七八十年代至矿山闭坑	未来仍将保留使用
拟建运输道路	压占	2022 年至矿山闭坑	新建，连接新建排岩场
工业场地 1、工业场地 2	压占	上世纪七八十年代至矿山闭坑	原为民采形成的排岩场，矿山建矿后将其平台改造成工业场地，用于矿石周转及办公生活区使用
排岩场 1	压占	上世纪七八十年代至矿山闭坑	规模小，后期仍继续用于废石临时堆积
拟建排岩场	压占	2022 年至矿山闭坑	新建，未来用于废石临时堆积
拟建排土场	压占	2022 年至矿山闭坑	新建，储存剥离表土

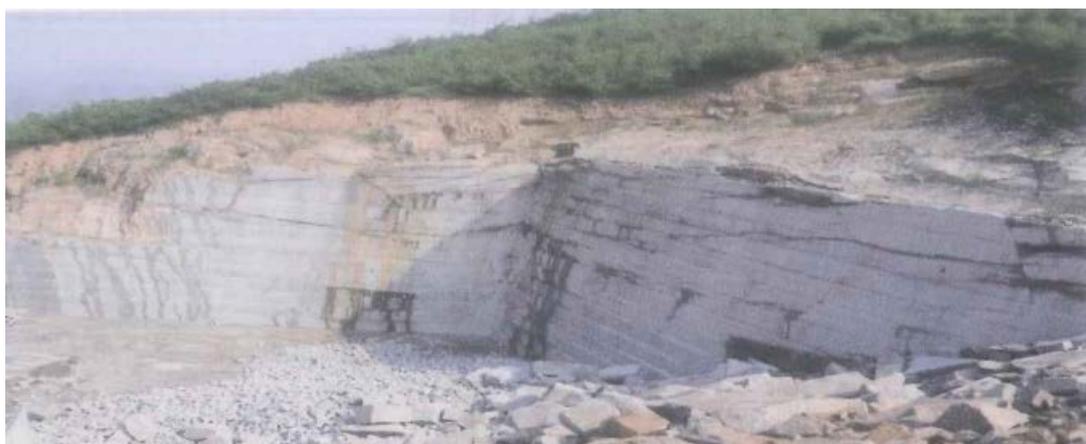
照片 3-1 露天采坑损毁现状

矿区内现有 3 处露天采坑，分别编号为采坑 1、采坑 2、采坑 3，破坏方式均为挖损。其中采坑 1 和采坑 2 为历史形成，采坑 3 为矿山近些年开采形成。采坑 1 长约 140m、宽约 90m，对土地造成挖损破坏，破坏土地面积为 1.1782hm<sup>2</sup>，破坏土地类型为有林地；采坑 2 长约 180m、宽约 60m，对土地造成挖损破坏，破坏土地面积为 1.1452hm<sup>2</sup>，破坏土地类型为有林地；采坑 3 长约 160m、宽约 115m，对土地造成挖损破坏，破坏土地面积为 1.5838hm<sup>2</sup>，破坏土地类型为有林地。

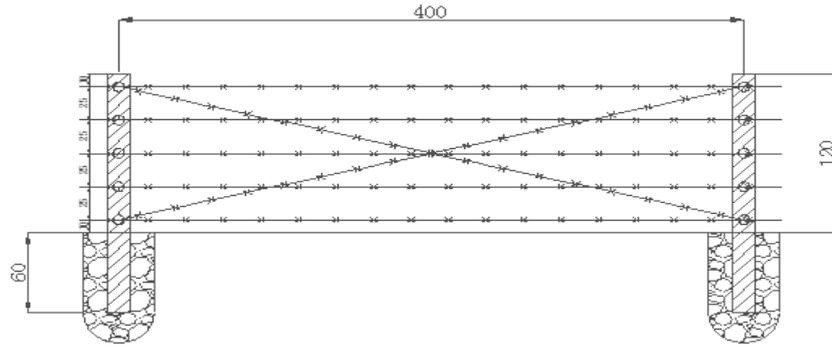
图 5-1 铁丝网示意图 (单位: cm)

为防止人员和牲畜误入采坑，设计沿着《开发利用方案》确定的采坑最终开采境界范围外拉设铁丝网，围网高度 1.2m，选择透明铁丝网、混凝土方柱，柱间距 4m，柱埋深不低于 0.6m，同时沿围挡网每 50m 设立一处警示牌，铁丝网网布置（详见图 5-1），拉设长度 1110m，共设警示牌 22 个。

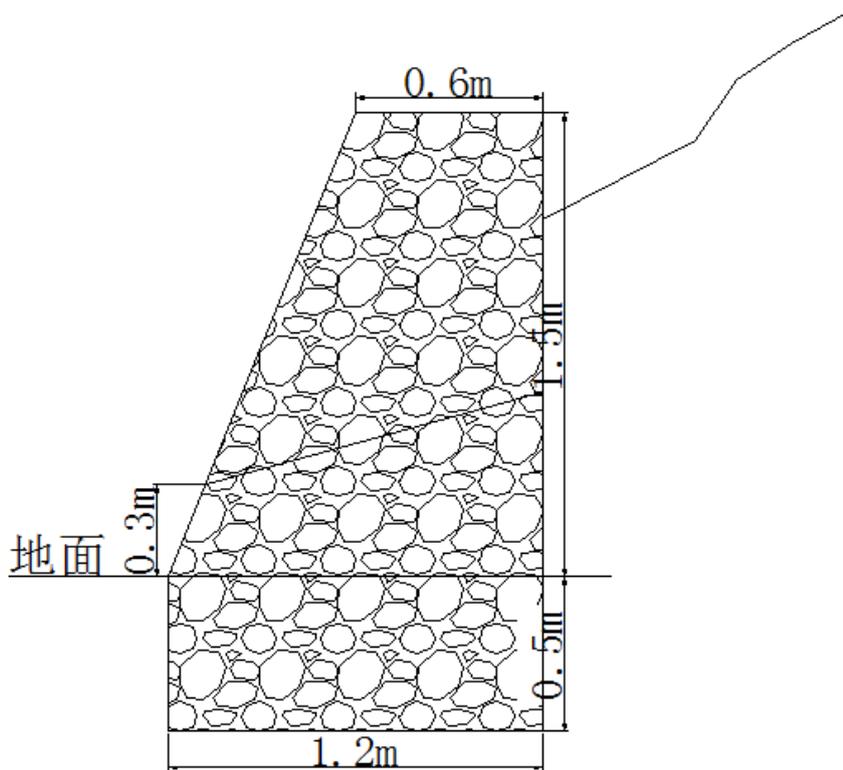
图 5-2 挡土墙示意图

设计在排岩场、排土场坡脚处修建浆砌石挡墙, 墙高 1.5m, 基础埋深 0.5m, 顶宽 0.6m, 底宽 1.2m。基础挖至岩层, 墙体采用浆砌筑。墙体内下设泄水孔, 下排泄水孔距地面高度 0.3m, 泄水孔水平间距 2.0m, 采用管径 100mm 的 PVC 排水管, 坡降 4%。挡土墙纵向每隔 15m 设置宽为 0.1m 的伸缩缝, 挡土墙总长度 771m, 浆砌筑工程量 1503m<sup>3</sup>。

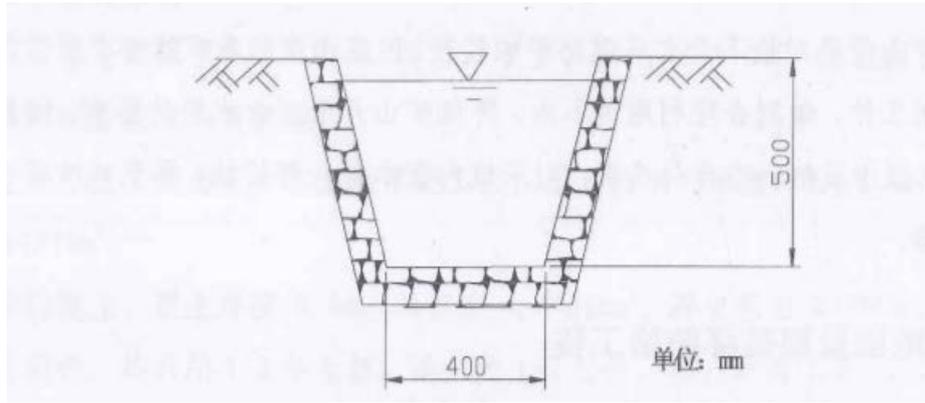
图 5-3 浆砌石排水沟断面示意图

为防止雨季积水造成滑坡、泥石流, 在排土场顶部开挖截水沟, 截水沟断面为倒梯形, 需要修建截水沟规格为: 开口宽 0.8m, 沟深 0.5m, 底宽 0.4m, 砌筑厚度 0.3m, 总长 250m, 砌筑工程量 150m<sup>3</sup>。

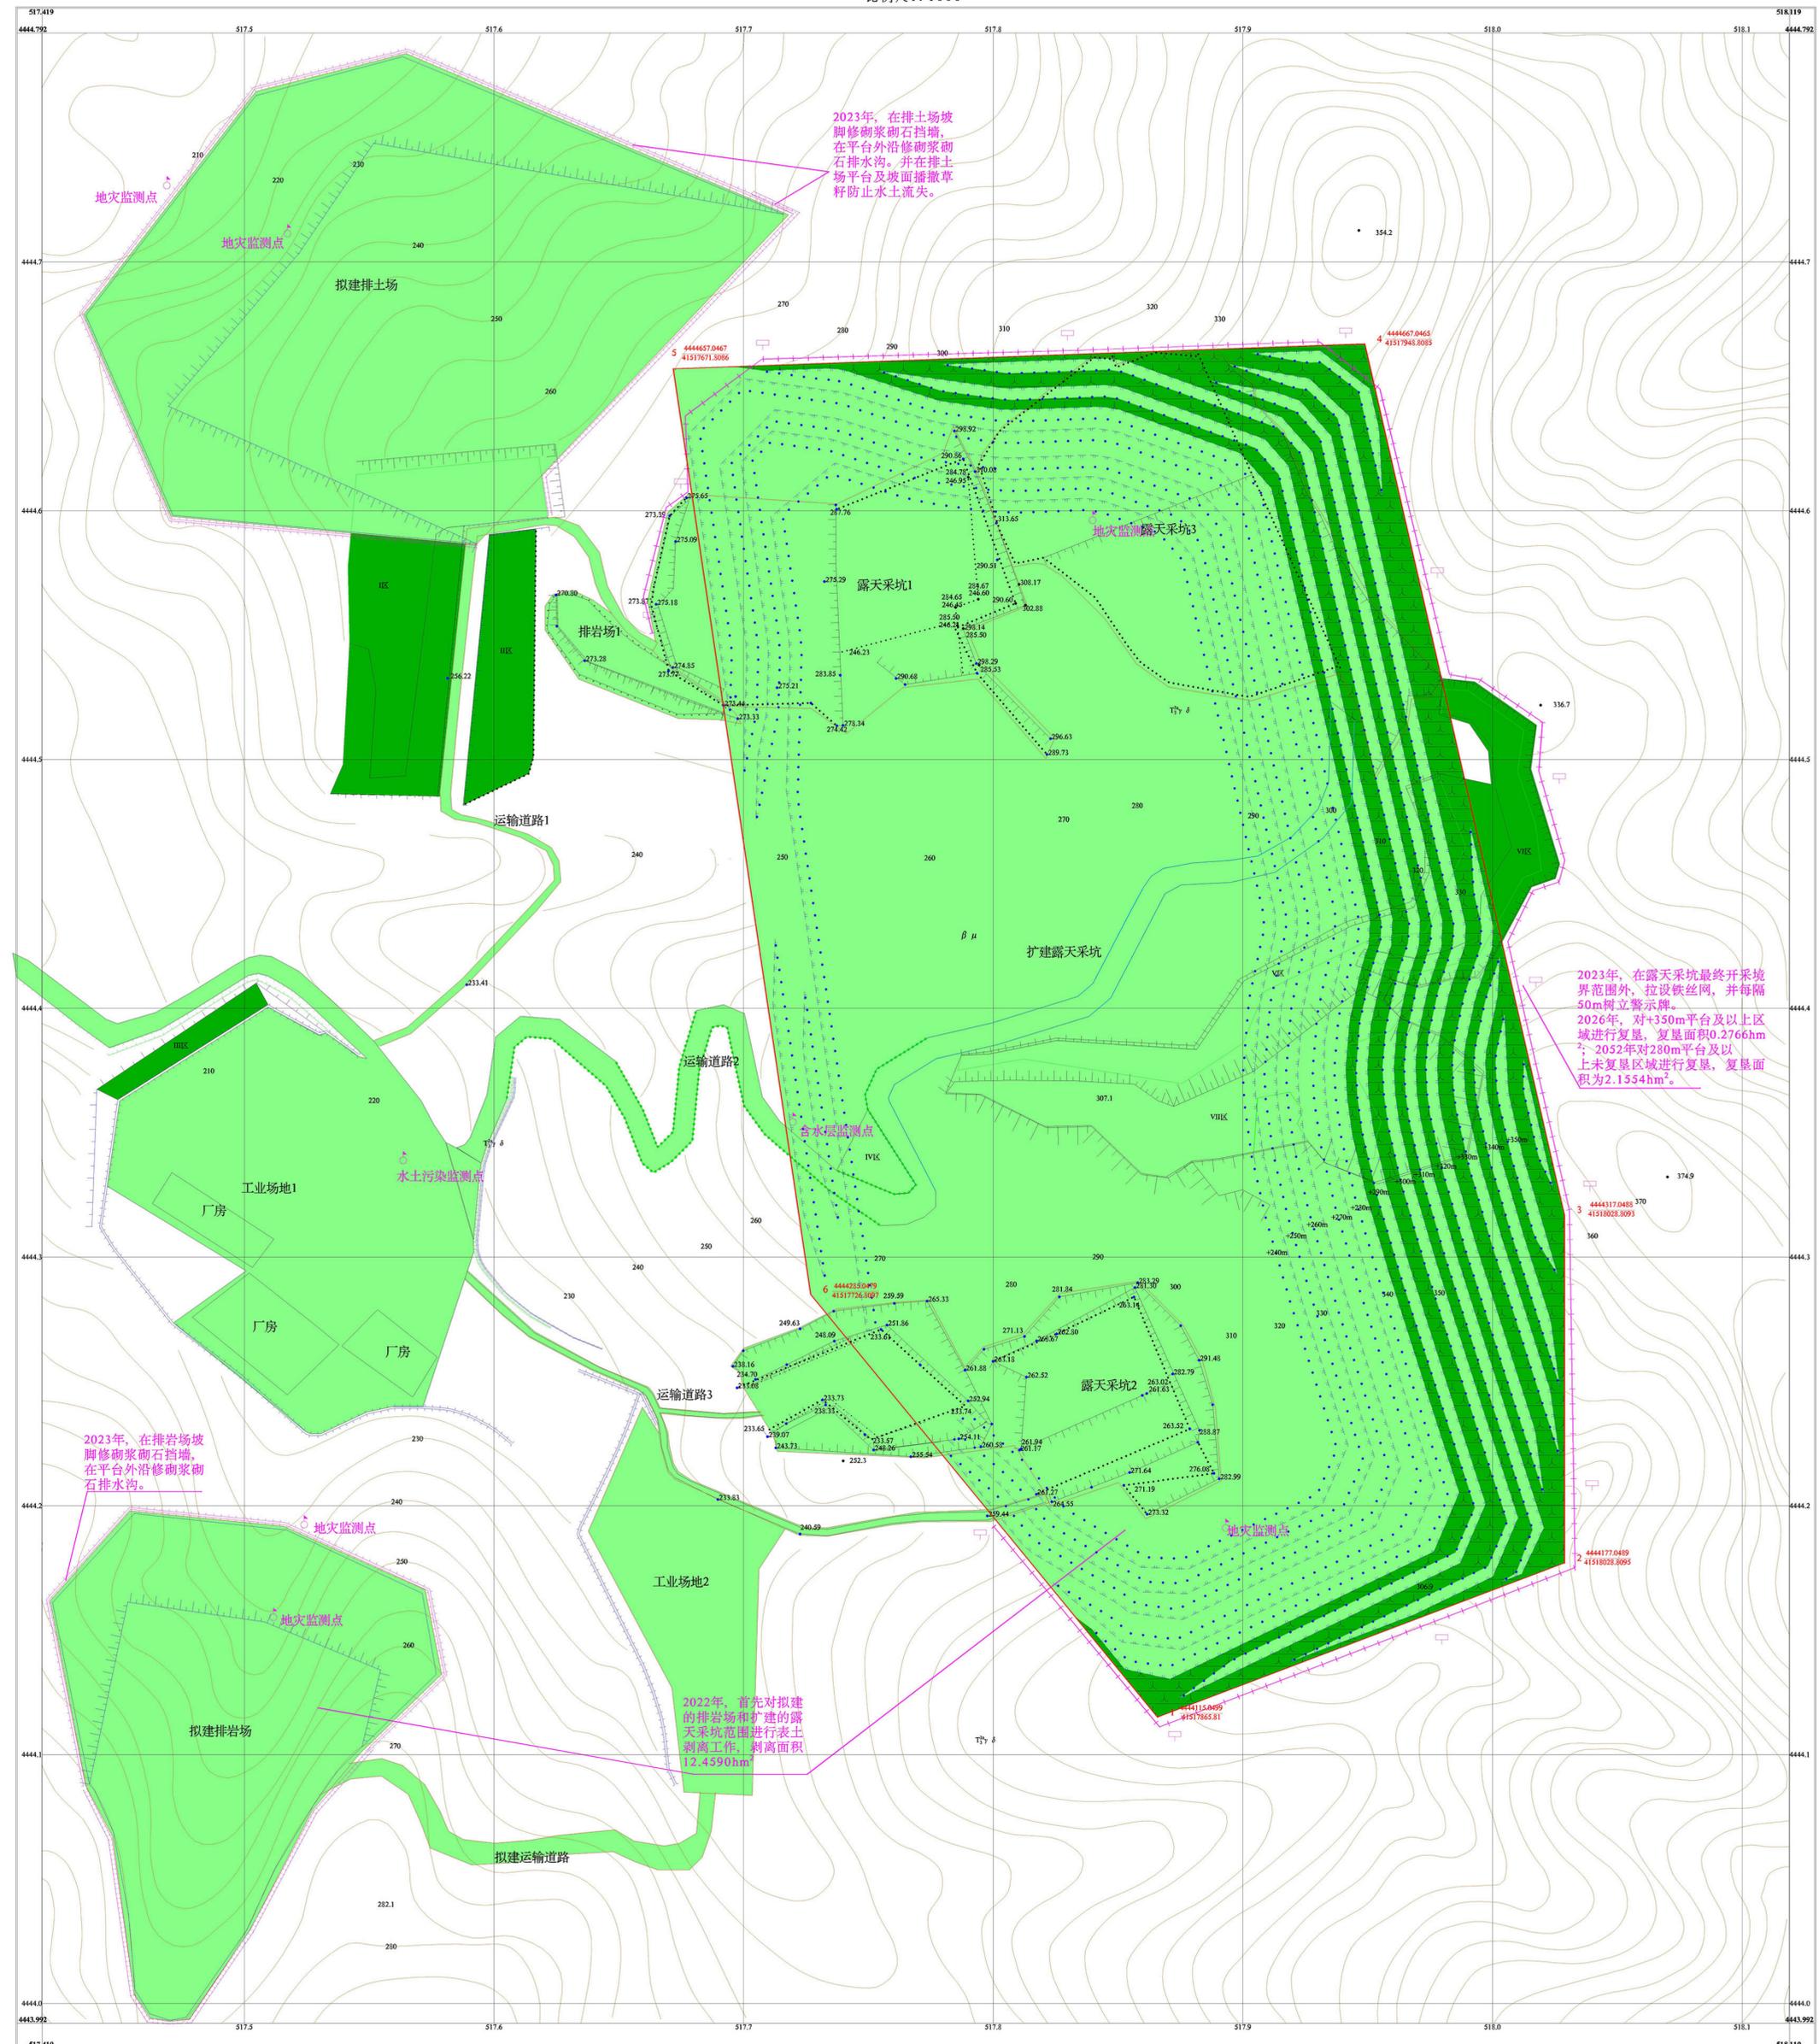
# 岫岩满族自治县竹源石业有限公司(建筑用花岗岩) 矿山地质环境治理工程部署图

2023年,在排土场坡脚修砌浆砌石挡墙,在平台外沿修砌浆砌石排水沟。并在排土场平台及坡面播撒草籽防止水土流失。

2023年,在露天采坑最终开采境界范围外,拉设铁丝网,并每隔50m树立警示牌。  
2026年,对+350m平台及以上区域进行复垦,复垦面积0.2766hm<sup>2</sup>;  
2052年对280m平台及以上未复垦区域进行复垦,复垦面积为2.1554hm<sup>2</sup>。
