岫岩满族自治县振宇石材有限责任公司(建筑用花岗岩)

## 矿山地质环境保护与土地复垦方案

2021 年 07 月

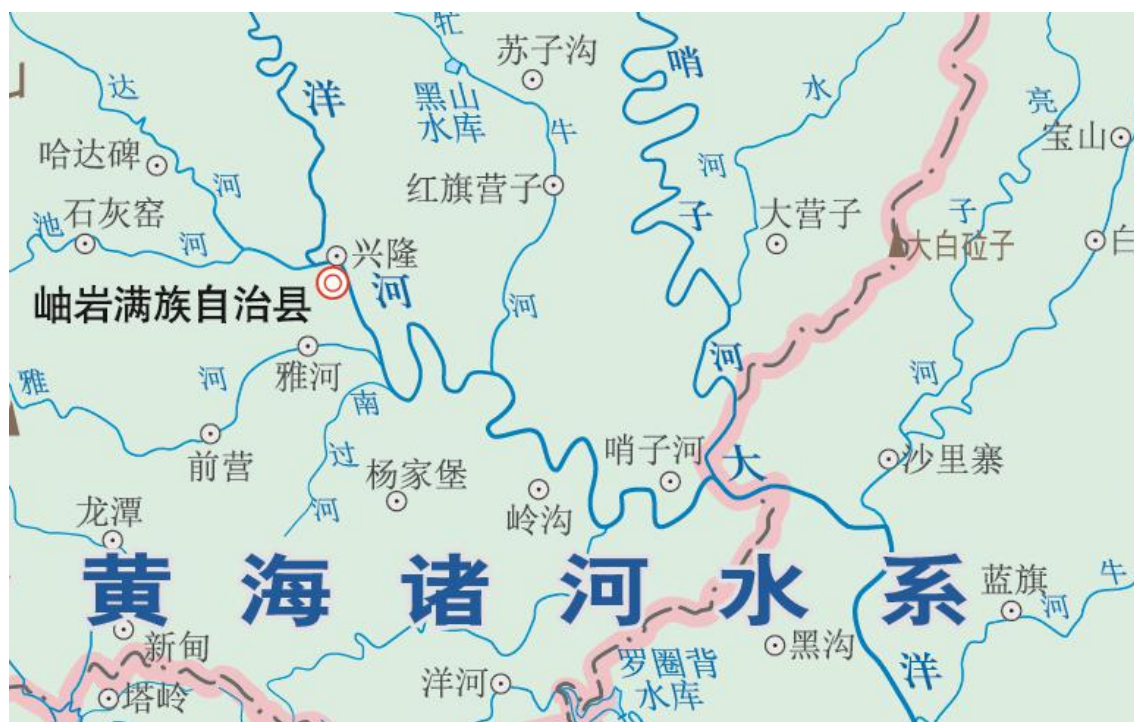
图 2-2 水系图

区内地表水系不发育, 无常年性河流, 沟谷除雨季有水外, 其余季节为干涸状态, 仅在第四系冲坡积覆盖区内, 在雨季时形成暴涨急消的季节性汇水区, 多以地表径流排泄区外, 少量补给地下水。

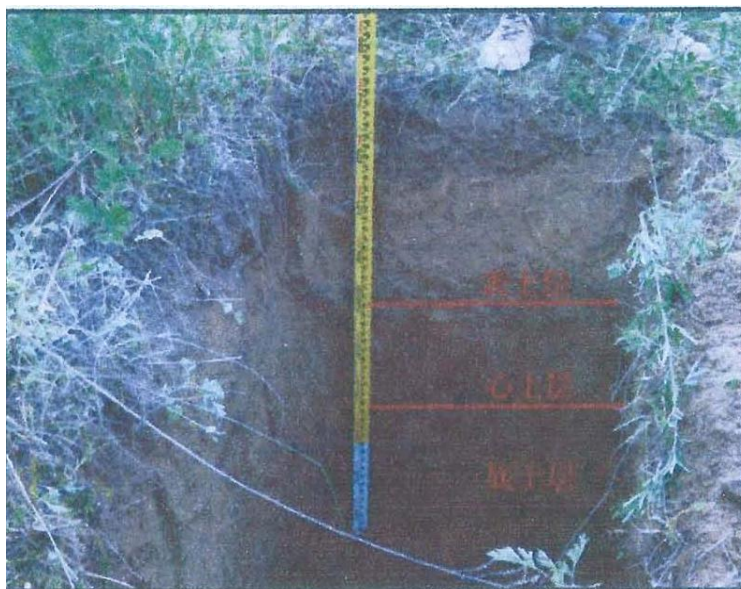
照片2-3 土壤剖面图

养分较多，有机质变幅为4.32%-6.39%。

该矿山虽属续采矿山，2017年以来一直没有进行采矿活动，地表无损毁区域，表土没有剥离，项目区内第四系均未损毁。

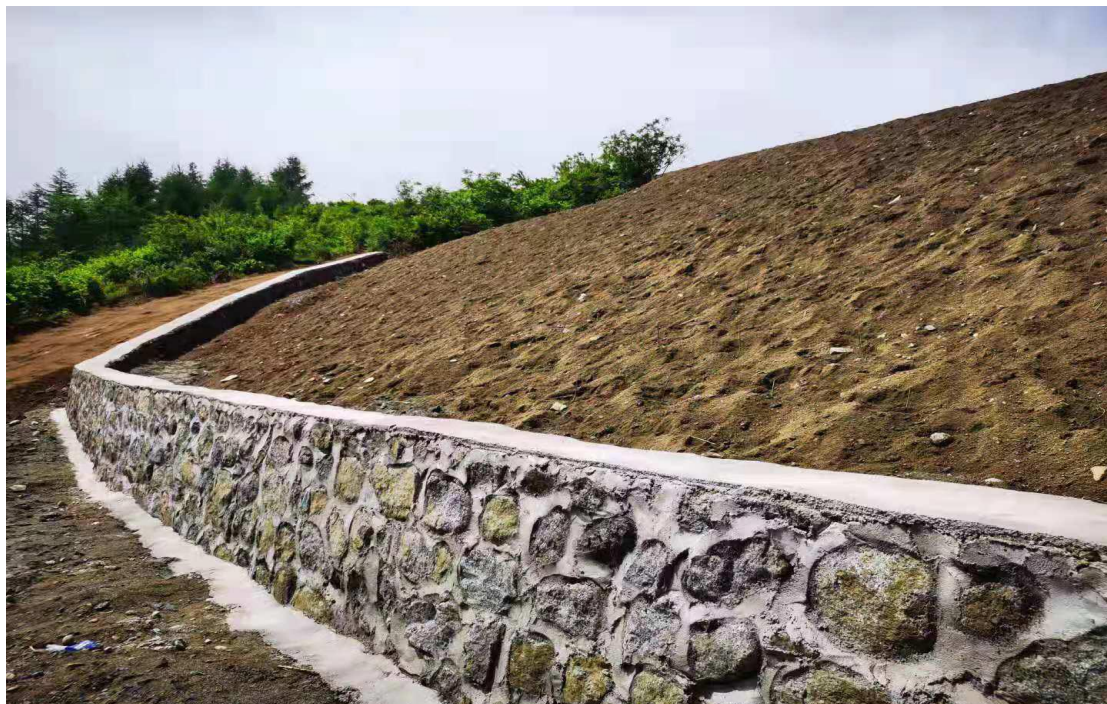
照片 2-1 平台 1 治理区效果图

由于矿山自 2017 年矿山一直处于停产状态，矿山于 2021 年 4 月根据矿山实际情况对平台 1 区域进行了治理，设计恢复治理工程总面积为 0.4775hm<sup>2</sup>，项目总投资为 14.344 万元。治理效果图见照片 2-1。

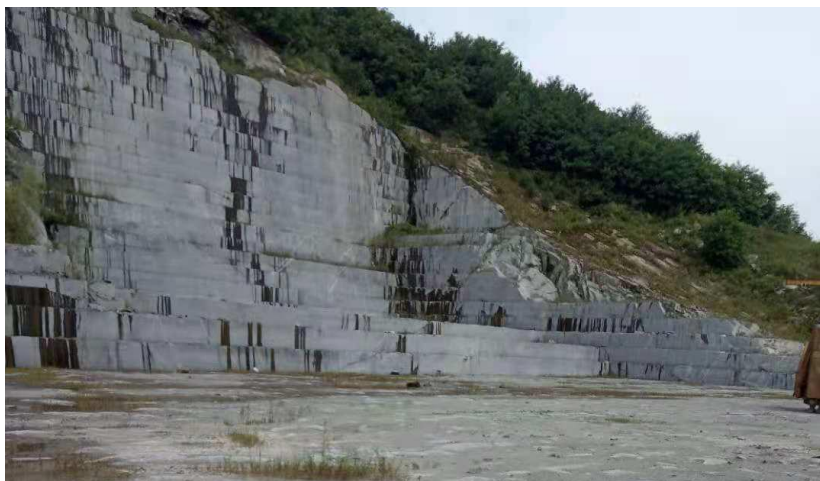
图 3-1 露天采场损毁土地现状

岫岩满族自治县振宇石材有限责任公司采石场矿体已进行过露天开采，形成 4 处不规则形状的露天采场。现状矿山露天采场 CK1-CK4 挖损损毁土地情况见表 3-6。

矿山采用露天开采方式，形成一处露天采场，在地表呈现较大陡坡，一坡到底，破坏了自然山体的完整性和自然斜坡的连续性。经过调查，垫坡高 5~27m，边坡坡度一般 45~55°，现状露天采场破坏范围面积为 0.9555hm<sup>2</sup>，其中有林地面积为 0.8985hm<sup>2</sup>，采矿用地为 0.0570hm<sup>2</sup>。根据露天采场的破坏范围和深度，确定对原生地形地貌景观的影响和破坏程度较大，按照矿山地质环境影响程度分级表（表 E.1），影响程度分级为较严重。

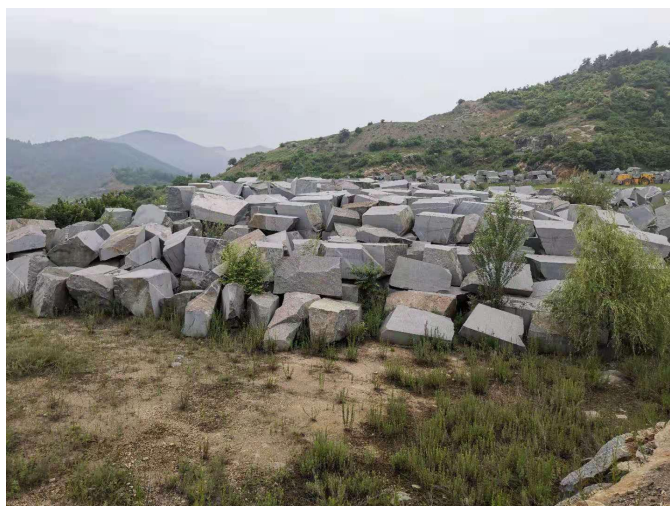
图 3-2 排岩场损毁土地现状

矿山现有 1 处排岩场，主要以压占损毁土地资源为主，排岩场压占损毁土地类型数量见表 3-7。

排岩场设计在境界的东南角，现状排岩场共堆放废石 30m<sup>3</sup>，排岩场的使用对土地形成压占破坏。根据《开发利用方案》该排岩场最终排岩容积为 19.57 万立方米，预计破坏土地面积 1.5494hm<sup>2</sup>。损毁土地类型为有林地和旱地，其中有林地面积 0.6538hm<sup>2</sup>，旱地面积 0.8956hm<sup>2</sup>。排岩场对评估区原生地形地貌景观影响和破坏程度较大，按照矿山地质环境影响程度分级表（表 E.1），影响程度分级为较严重。

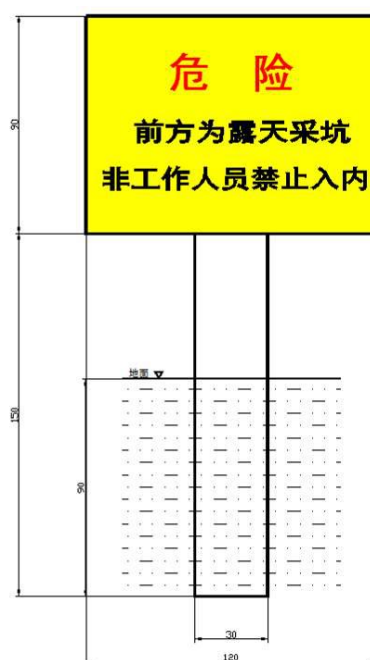
图 5-2 警示牌设计示意图

在采场外 10m 左右，每隔 10m 设置一块警示牌，共设置警示牌 30 块。
