# 辽宁浩恒耐火材料有限公司“6.22”一般物体打击生产安全事故调查报告

2025年6月22日5时50分左右，辽宁浩恒耐火材料有限公司电熔镁车间内，员工正在进行分拣选料作业，一块未破碎的大结晶块（重约1吨）从大结晶块堆上方滚落（落差0.5米），砸在正在堆旁分拣选料作业的选料工苏\*\*（岫岩满族自治县石庙子镇石佛村人）身上，致使苏\*\*受伤，送医院抢救无效死亡，造成一起生产安全事故，直接经济损失145万元。

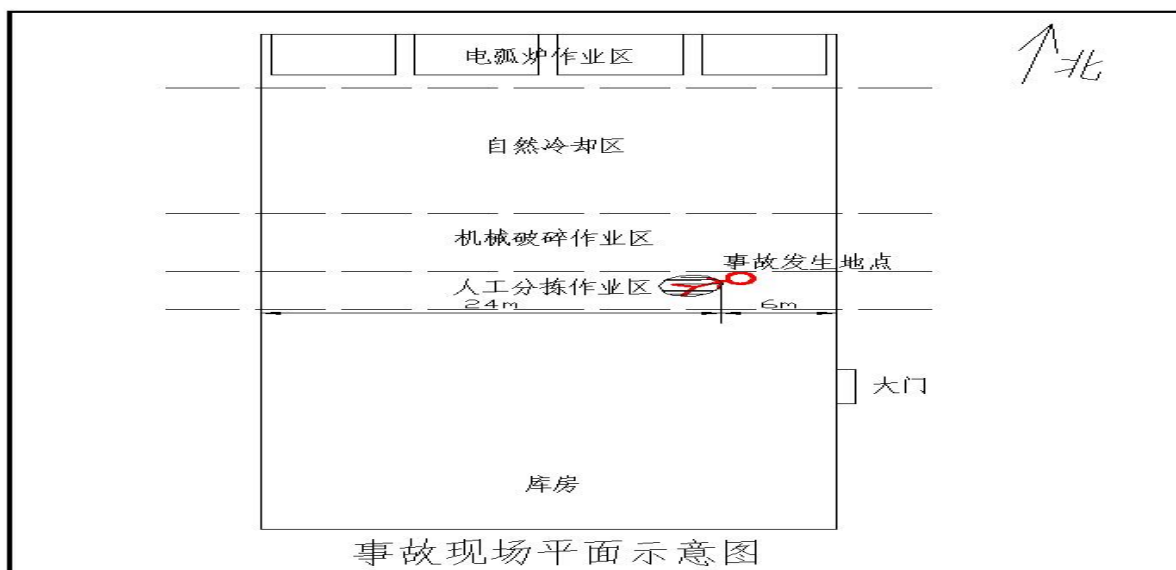
**图二 电熔镁厂房作业区分布示意图**

浩恒耐火材料公司电熔镁厂房座落在厂区中部，厂房为南北向。由北向南分别设置电弧炉作业区--自然冷却区--机械破碎作业区和人工分拣作业区（见图二）。

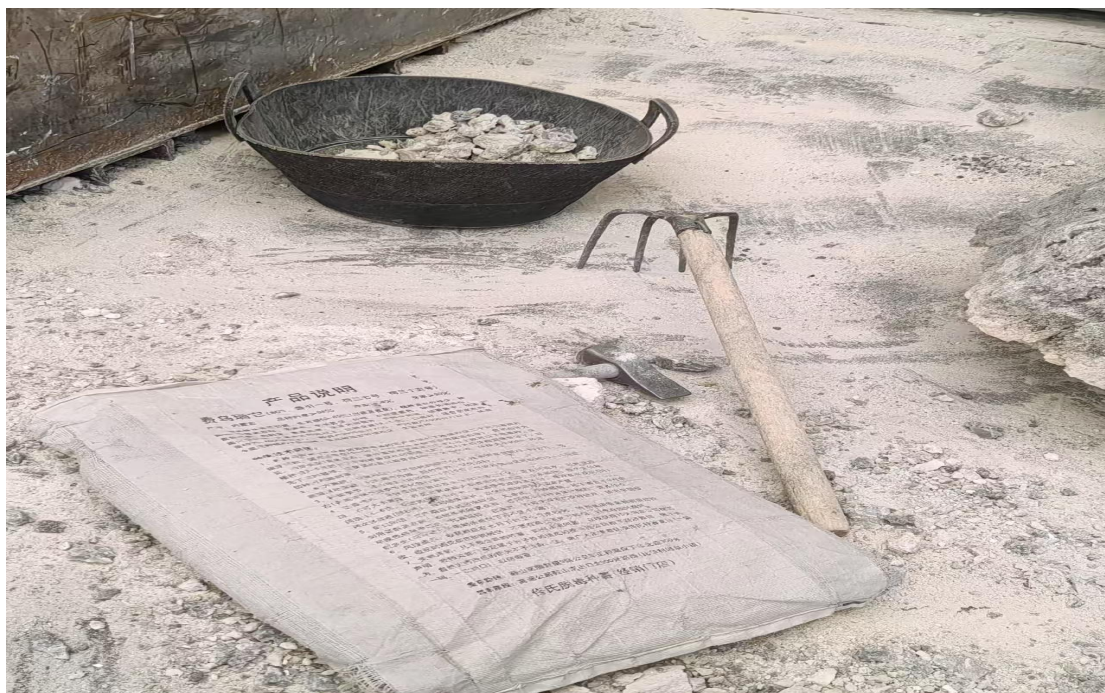
**图三 苏\*\*使用的坐垫、选料挠钩、装料筐等用品**

现场有死者苏\*\*遗留的坐垫、选料挠钩、装料筐等用品（见图三）。大结晶块堆上方滚落下来的大结晶块

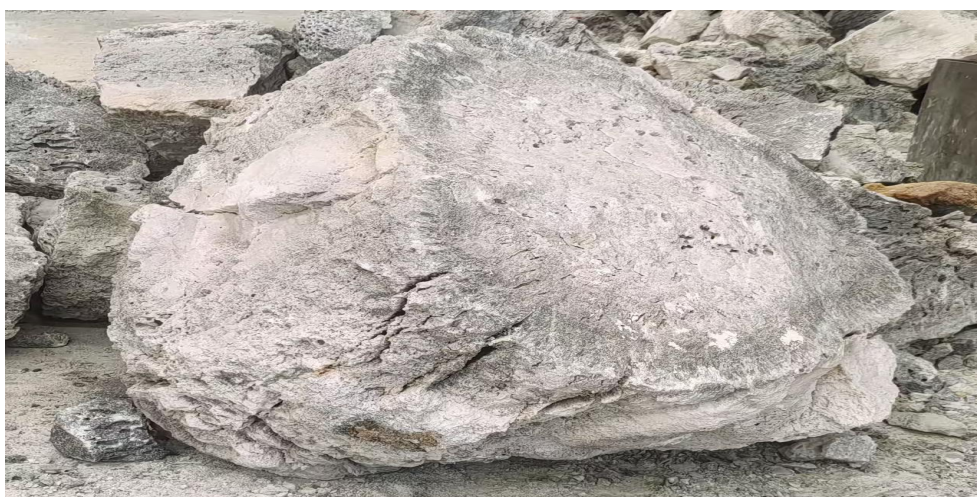
**图四 滚落的大结晶块**

（重约 1 吨，落差 0.5 米）如图四所示。电弧炉及烧成后正在自然冷却的电熔镁（如图五）所示。

浩恒耐火材料公司，将冷却后的大结晶块运至破碎作业区堆放，较大的大结晶块犬牙交错堆放，相互间处于相对稳定状态，当选料工苏\*\*分拣选料至大结晶块堆底部，捡拾碎块时，大结晶块堆的大结晶块相互间相对稳定状态被打破，块堆顶部的大结晶块滚落下来，砸在苏\*\*身上，导致事故的发生。浩恒耐火材料公司对大结晶块堆放的安全隐患未能及时发现并消除，反映出公司的安全隐患排查治理工作不到

1. 建议辽宁浩恒耐火材料有限公司，建立健全并落实《生产安全事故隐患排查治理制度》，着重在落实上，破碎前的大结晶块不能犬牙交错堆集放置，应单体放置，确保处于绝对稳定状态，彻底消除这一事故隐患；强化对从业人员进行安全生产教育和培训，保证从业人员具备必要的安全生产知识，熟悉有关的安全生产规章制度和安全操作规程，掌握本岗位的操作技能；应当教育督促从业人员严格执行本单位的安全生产规章制度和安全操作规程，并向从业人员告知作业场所和工作岗位存在的危险因素，防范措施，确保安全生产。
