项目名称：岫岩满族自治县鑫旺矿业有限公司（大理石矿）矿山地质环境保护与土地复垦方案

岫岩满族自治县鑫旺矿业有限公司（大理石矿）
矿山地质环境保护与土地复垦方案

矿山地质环境保护与土地复垦方案

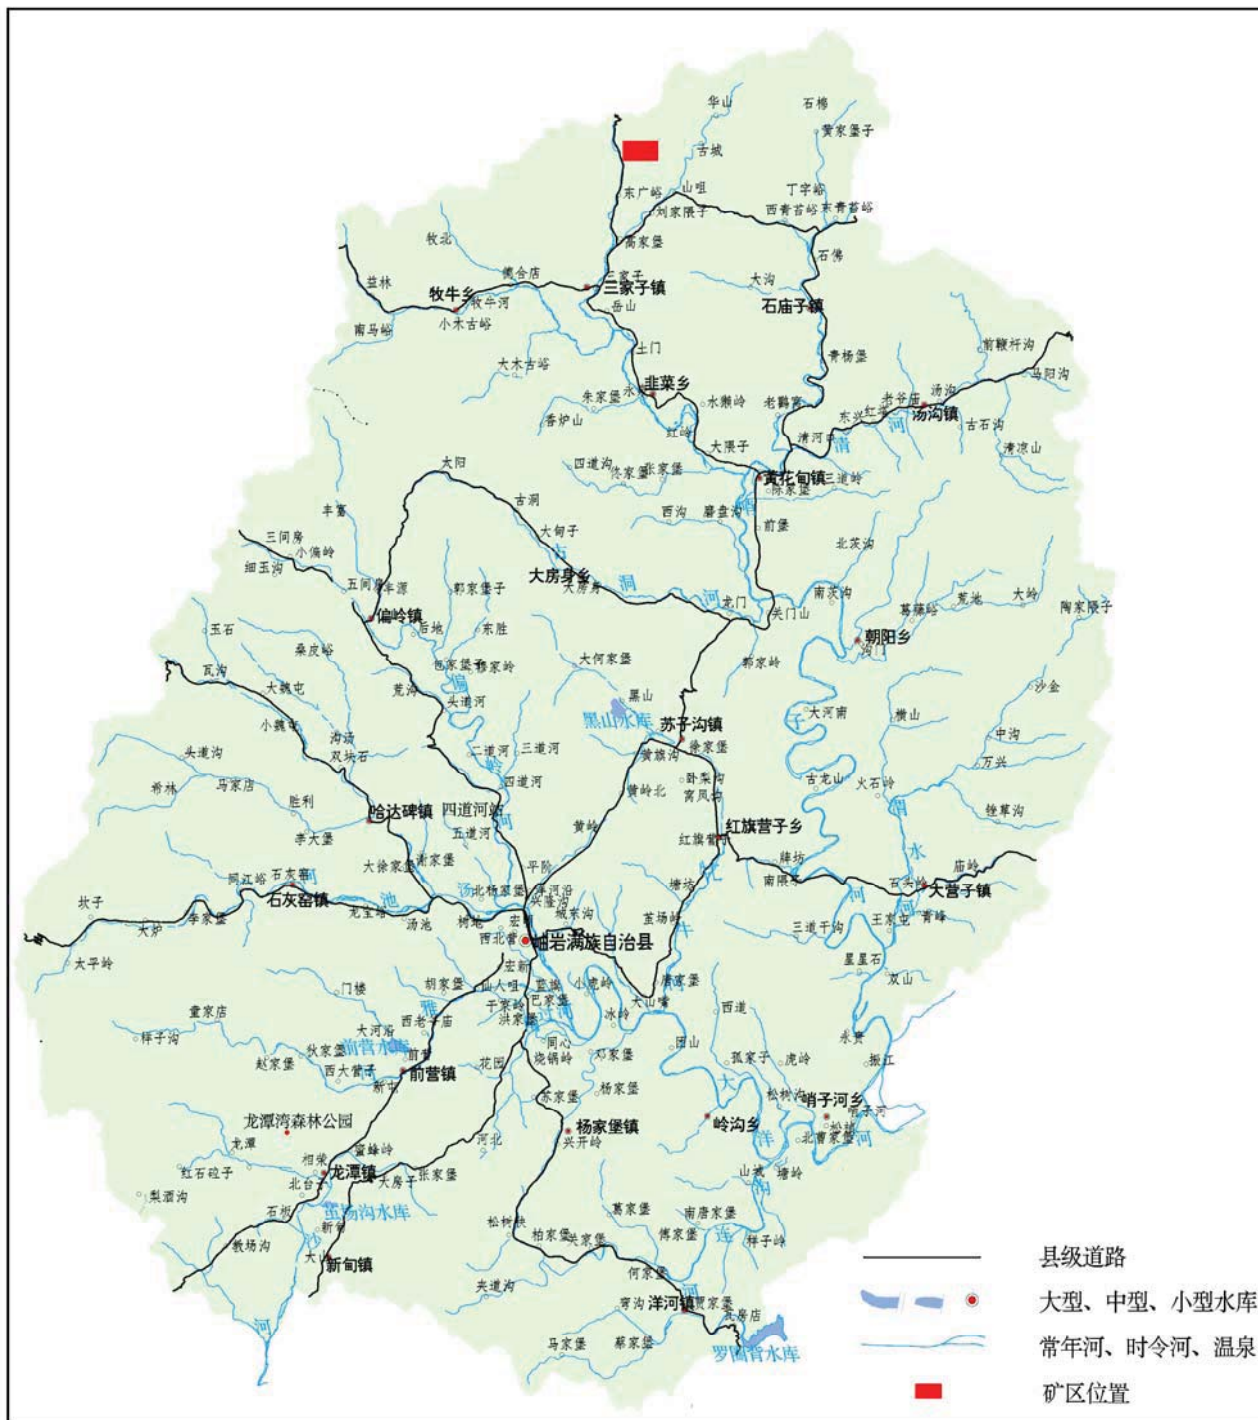
图 2-2 项目区区域水系图

区域上位于哨子河上游支流，矿区西南侧 100m 有一处无名小河，常年流水，水量随季节变化较大。河流最窄处宽 0.8m，深 0.1~0.2m，流速 0.1~0.3m/s，旱季流量较小，一般为 2.2~6.7 L/s，向南汇入哨子河（见图 2-2）。

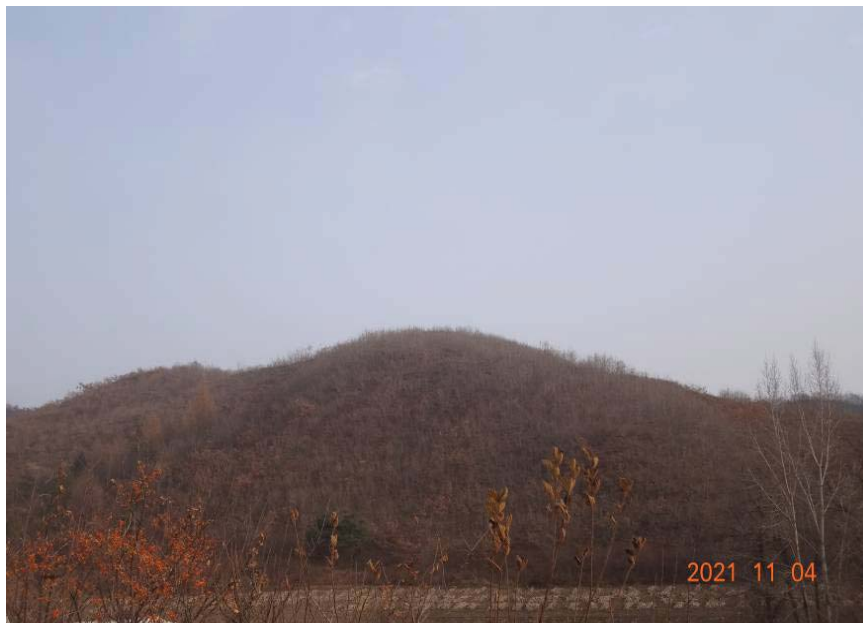
照片 2-1 矿区地形地貌

矿区属长白山系千山支脉，属构造剥蚀低山地貌。区内最高标高为 330m，最低标高 245m，相对高差 85m。地形上陡下缓，坡度一般为 $15^{\circ}\sim 25^{\circ}$ ，矿区地貌类型单一，地形条件简单。

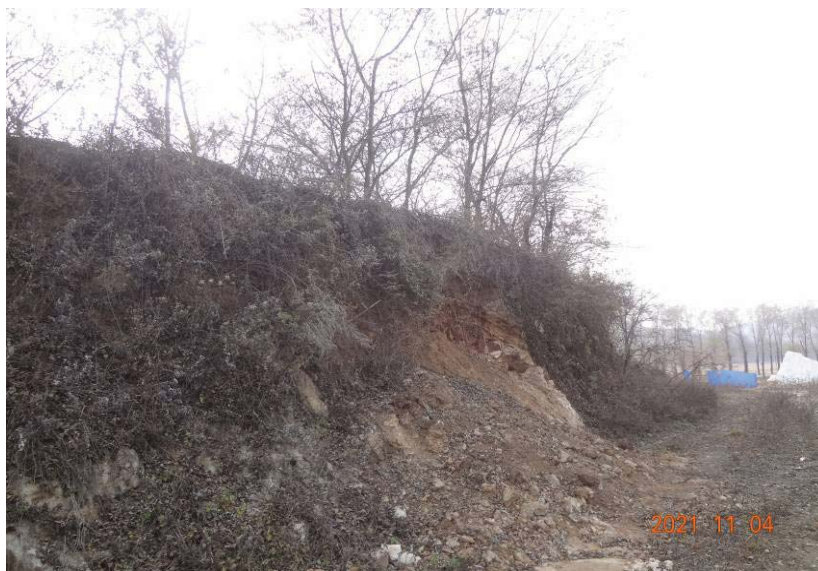
照片 2-2 矿区植被情况

项目区内植被属华北植物区系，夹杂长白山区系植物。华北植物区系代表树种为油松、辽东栎、榆、桦树；长白山植物区系代表树种有紫椴、核桃楸等。矿区植被覆盖率约 30%，零星分布有杨树、榆树、柳树、松树、柞树等，植被分布不均。人工种植作物主要有玉米、大豆、高粱，经济作物有柞蚕、烟草等。

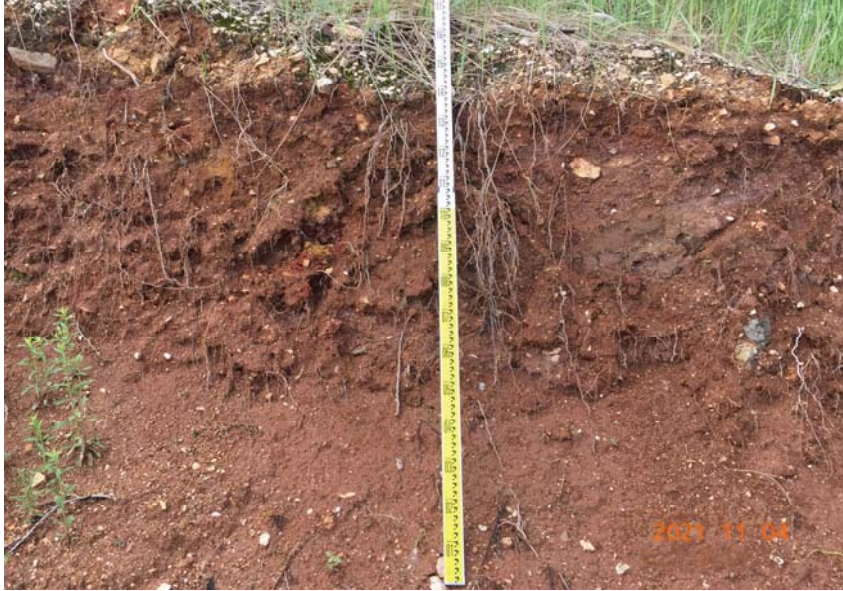
照片 2-3 矿区土壤情况

项目区土壤类型为棕壤土，山顶较薄，一般厚 0.3-1.5m；山坡山脚处土壤

较厚，一般厚 0.5-2.0m，最厚处可达 10.0m。土壤养分平均含量：土壤有机质含量平均为 1.30%，全氮 0.06%，速效磷 4.0ppm，速效钾 81ppm，土壤 pH 值为 7.3，养分含量由上向下逐渐降低。矿区土壤剖面见照片 2-3。

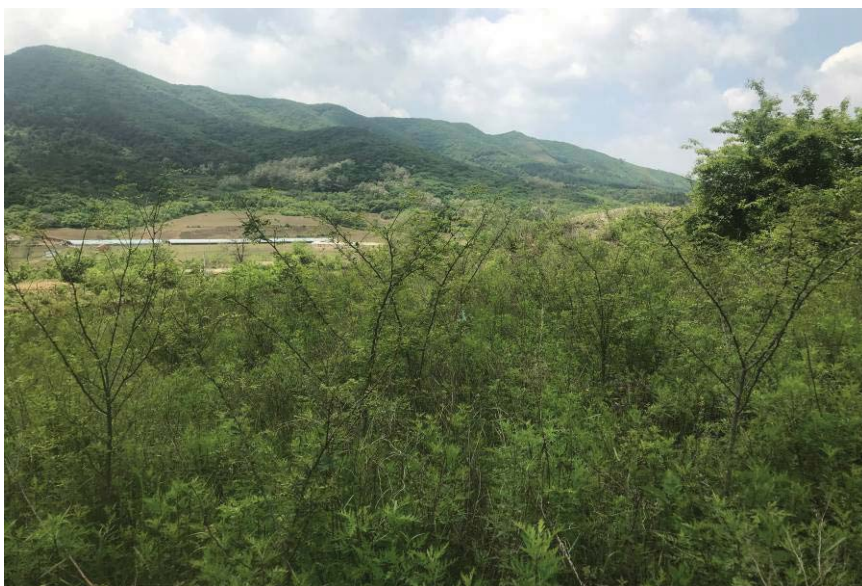
照片 2-4 刺槐种植后效果

通过治理工程实践，矿山地质环境治理的工程措施是可行的，其治理效果好，植被成活率、保存率以及郁闭度等均满足矿山地质环境治理验收要求，但局部刺槐的成活率未达到设计要求。其治理工程的技术路线和工作方法普遍应用于矿山环境治理与土地复垦工程中，较为成熟。因此，本次方案的治理工程参照矿山已完成恢复治理工程案例进行设计，以确保其治理工程的可操作性，达到预期治理效果，治理后效果见照片2-4、2-5。

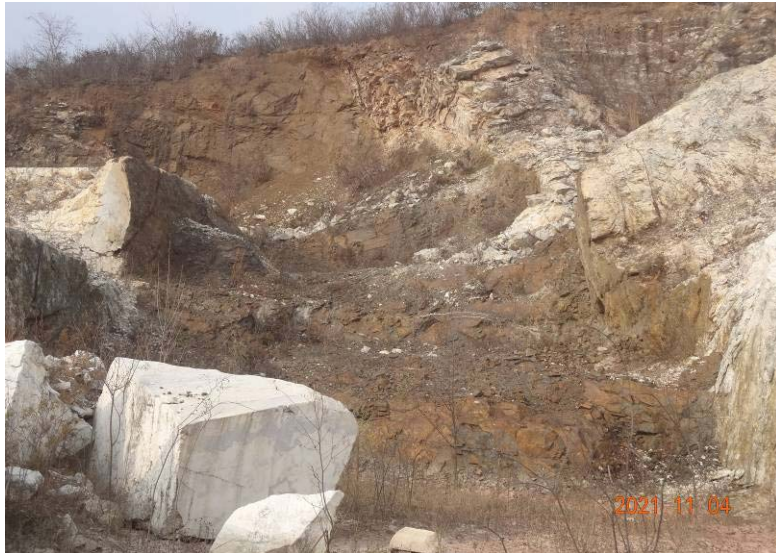
照片 3-1 崩滑塌地质灾害点

崩塌地质灾害：灾害点地理坐标：X=*****；Y=*****。人工开挖边坡，坡长 216m 左右，高 2~21m，坡向 170~210°，边坡角 30~61°，坡角有岩屑堆积，坡下见有岩石滚落，粒径大小不等，最大粒径 20cm 左右。现状条件下尚未形成较大危害，地质灾害危险性应为小（见照片 3-1）。

评估区现状条件下地质灾害不发育，现状条件下尚未形成危害。依据《编制规范》附录 E 的标准，评估区地质环境现状地质灾害危险性影响程度分级为“小”。

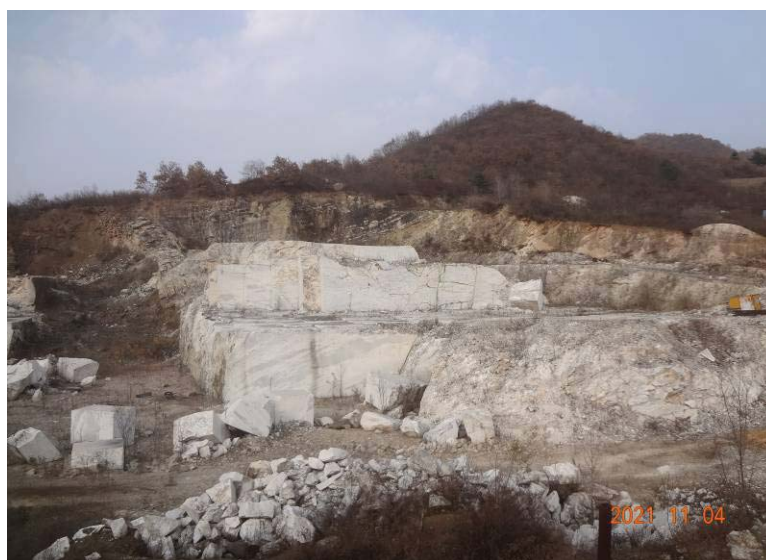
照片3-1 露天采场挖损土地现状

根据现场踏勘情况，露天采场长约180m，宽30~80m，形成二级开采台阶，标高分别为258m和254m，挖损面积为0.9429hm²，对地表植被进行一定的剥离，挖损地类为旱地、有林地、其他草地、裸地、村庄。露天采场损毁土地现状见照片3-1。

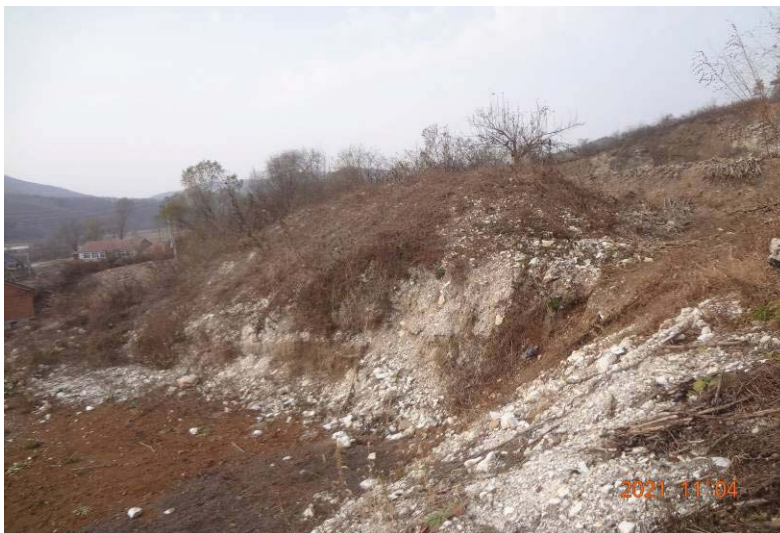
照片3-2 排岩场压占损毁土地现状

根据现场踏勘情况，排岩场为近东西向，长约140m，最大宽度12m，高2~

3m，边坡角约35°，损毁土地面积0.1112公顷。压占土地类型为旱地、有林地、村庄、裸地，排岩场压占土地现状见照片3-2。

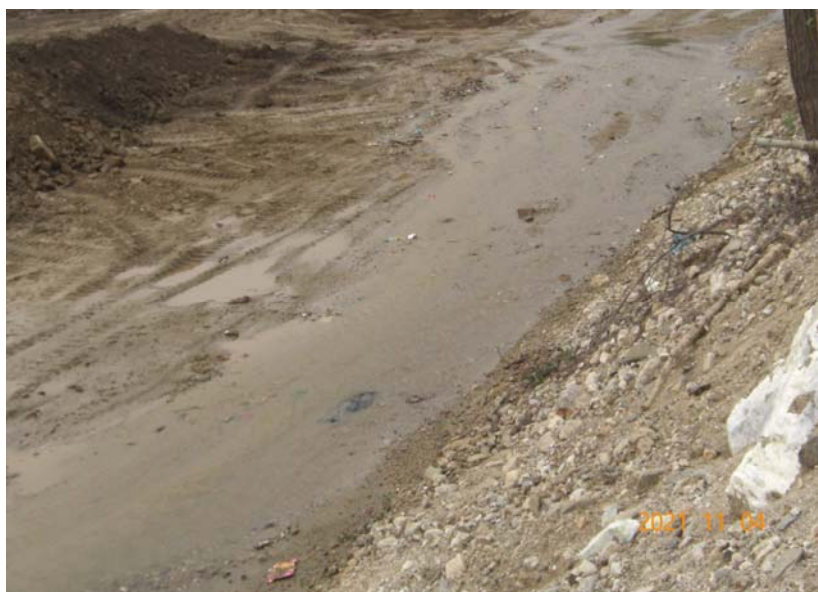
照片 5-1 水源地（无名河）

项目区可利用水资源主要包括降雨、地表引水和地下涌水补给。人工灌溉用水取自矿区西南侧 100m 流经的哨子河上游支流无名小河，河流最窄处宽 0.8m，深 0.1~0.2m，流速 0.1~0.3m/s，旱季流量较小，一般为 2.2~6.7L/s，灌溉方式采用水车浇灌，运距 100 米。
