# 矿山地质环境保护与土地复垦方案 评审意见书

项目名称：辽宁玖方科技有限公司饰面用石料（大理石）  
矿山地质环境保护与土地复垦方案

编制单位：辽宁省冶金地质勘查研究院有限责任公司

# 辽宁玖方科技有限公司饰面用石料（大理石） 矿山地质环境保护与土地复垦方案

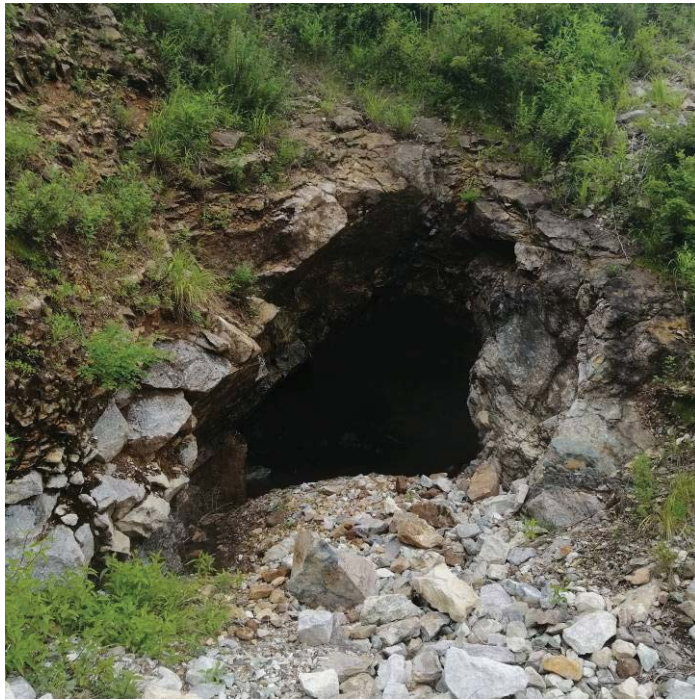
照片1-1 现有平硐K473（开发利用方案称PD2）

开拓方式：510m水平生产时，新建1条平硐PD1；473m水平生产时，利用现有平硐PD2（K473）；平硐PD1和平硐PD2（K473）分别负责510m水平和473m水平矿岩运输、行人和进风等工作。420m及以下水平生产时利用新建平硐PD3、斜坡道和回风竖井，平硐PD3、斜坡道负责420m及以下水平生产时的矿岩运输、行人和进风等工作，回风竖井主要负责回风工作，同时兼作矿山的主要安全出口。

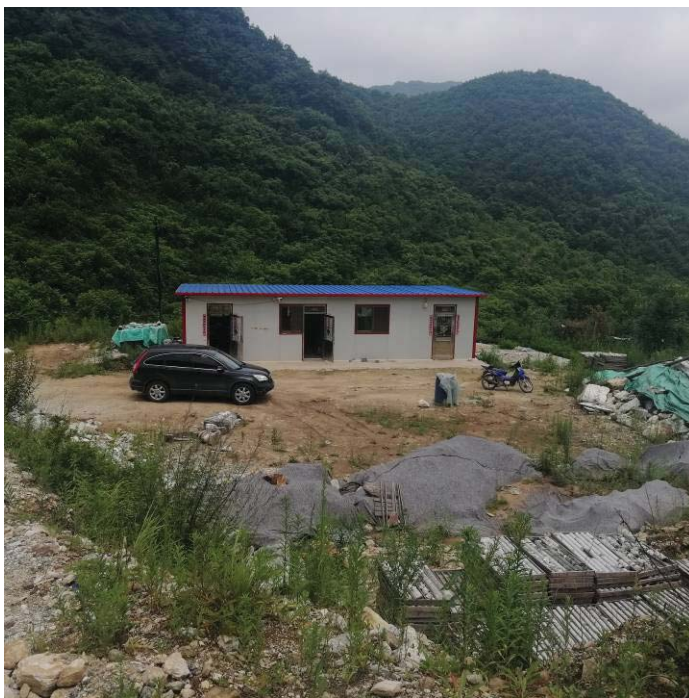
照片 1-2 工业场地

目前矿山已建工业场地，位于矿区南部，PD3 附近。主要包括用于办公和休息、存放设备、临时堆放矿石等。

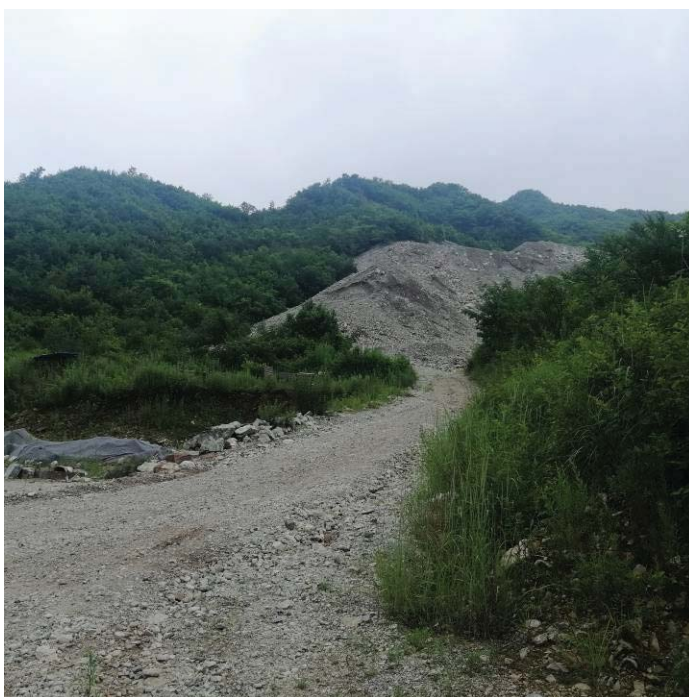
照片 1-3 运输道路

矿区道路为历史遗留，运输道路完备，主要为运输矿石之用。

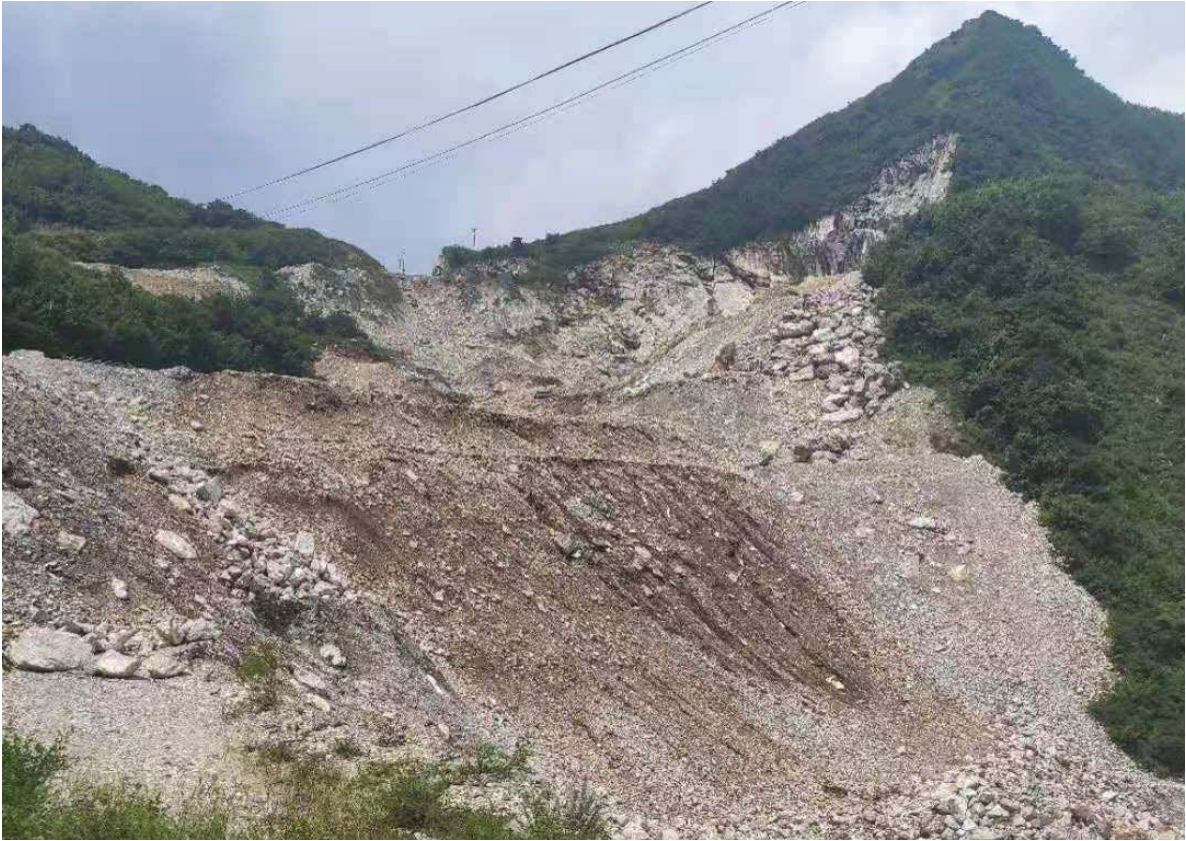
照片 1-4 排岩场

目前为止矿区为停采阶段，矿区遗留有若干个坑道和采场，坑道口和采场周围随地形排放废岩，废岩石形成大小不等排岩场。坑道、采场和排岩场成带状分布。采场边坡坡度在  $50^\circ$  - $60^\circ$  之间，坡段长小于 60m；排岩场边坡坡度在  $24^\circ$  - $38^\circ$  之间，坡段长在 20m-45m 之间。

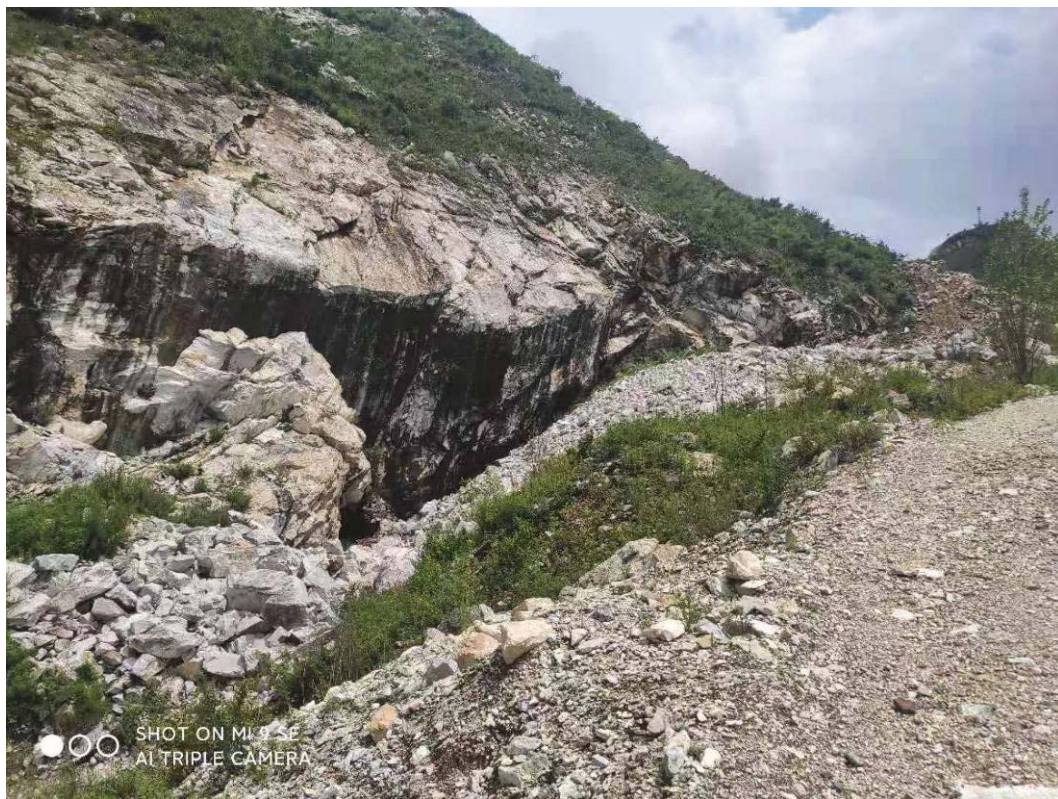
矿山地质环境现状调查时，沿露天采场边坡发现小型崩塌地质灾害点 3 处，规模均为小型。形成因素是由于采矿活动形成的边坡过陡，岩体在长期风化作用下，沿节理裂隙形成小型崩落体，未造成人员伤亡，经济损失小于 100 万元，其危害性小。

点号	坐标		成因	特征描述	稳定性
	X	Y			
1			采矿形成高陡边坡，岩体风化破碎沿节理裂隙崩落	宽 27m，高 12.7m，坡面角 45°。坡脚有碎石堆积，块度混杂，最大粒径 1.6m，最小粒径 0.2m，崩塌量 110m <sup>3</sup> 。	不稳定
2			采矿形成高陡边坡，岩体风化破碎沿节理裂隙崩落	宽 18m，高 11m，坡面角 50°。坡脚有碎石堆积，块度混杂，最大粒径 2.3m，最小粒径 0.3m，崩塌量 100m <sup>3</sup> 。	不稳定
3			采矿形成高陡边坡，岩体风化破碎沿节理裂隙崩落	宽 50m，高 15m，坡面角 70°。坡脚有碎石堆积，块度混杂，最大粒径 2.3m，最小粒径 0.3m，崩塌量 240m <sup>3</sup> 。	不稳定

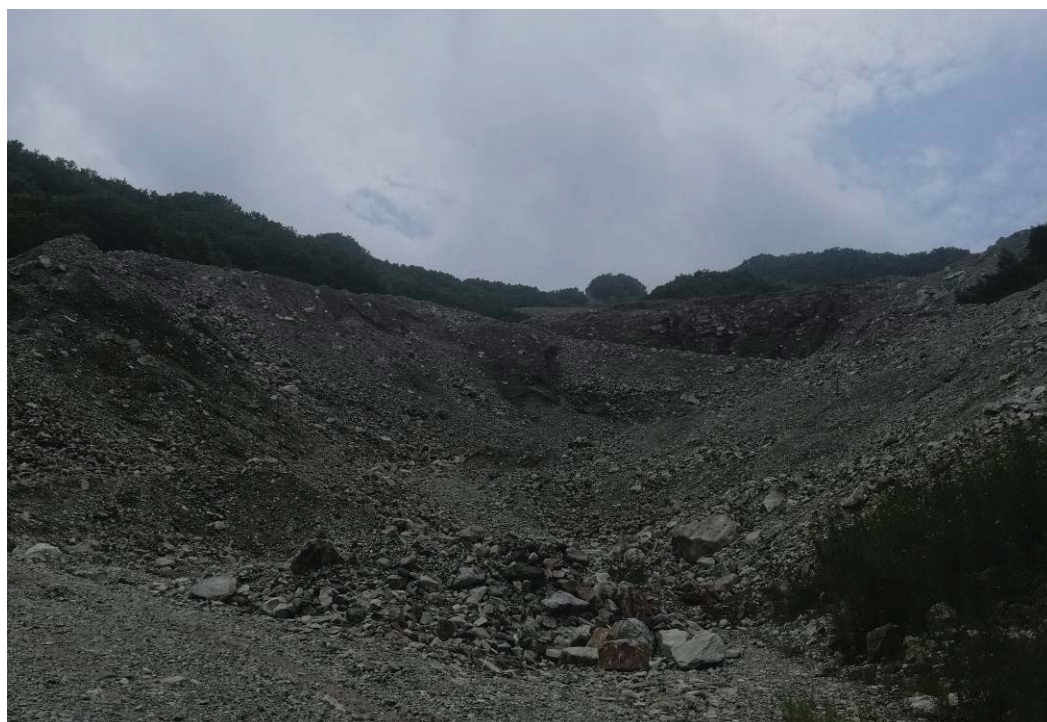
矿区排岩场坡度在 24° -38° 之间，坡度较大的排岩场因活动扰动，有两处小规模滑坡，未造成经济损失，也没有影响到分散性居民和周围的建筑及设施，根据《地质灾害危险性评估规范》，地质灾害危险性小。

点号	坐 标		成因	特征描述	稳定性
	X	Y			
1			排岩场坡度较大，岩石较破碎、结构松散，经过雨水冲刷及人为活动扰动	宽 60m，高 30m，坡面角 38°。岩土混合堆积，粒径大小不等，杂，最大粒径 0.5m，最小粒径 0.1m，滑坡量 150m <sup>3</sup> 。	不稳定
2			排岩场坡度较大，岩石较破碎、结构松散，经过雨水冲刷及人为活动扰动	宽 40m，高 26m，坡面角 36°。岩土混合堆积，粒径大小不等，杂，最大粒径 0.5m，最小粒径 0.1m，滑坡量 120m <sup>3</sup> 。	不稳定
