# 矿山地质环境保护与土地复垦方案 评审意见书

项目名称：岫岩满族自治县天兴矿业有限公司（饰面用  
石料）矿山地质环境保护与土地复垦方案

## 《岫岩满族自治县天兴矿业有限公司（饰面用石料）

### 矿山地质环境保护与土地复垦方案》审查意见

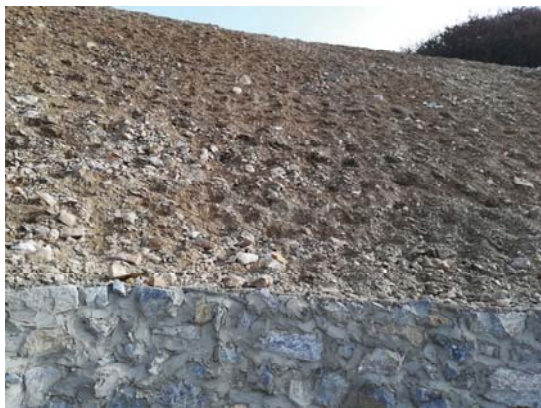
治理效果如图 1-2 至 1-7 所示。

图 1-2 绿化与挡土墙

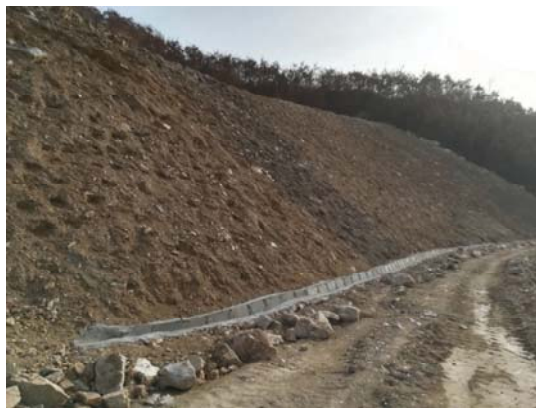
图 1-3 平整、边坡绿化、排水沟

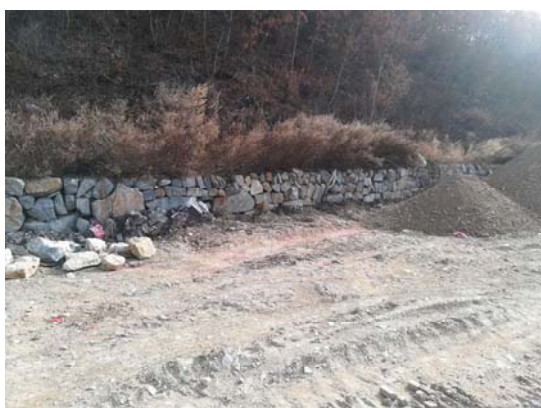
图 1-4 平整及挡土墙

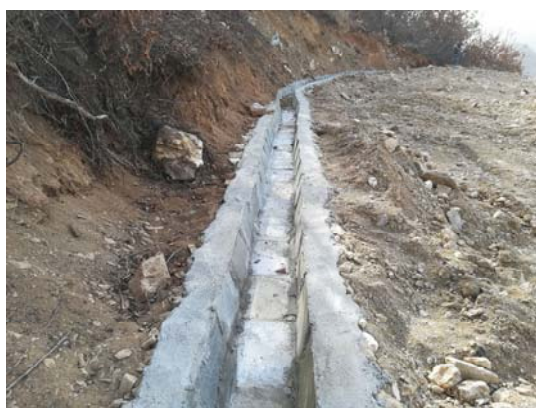
图 1-5 排水沟

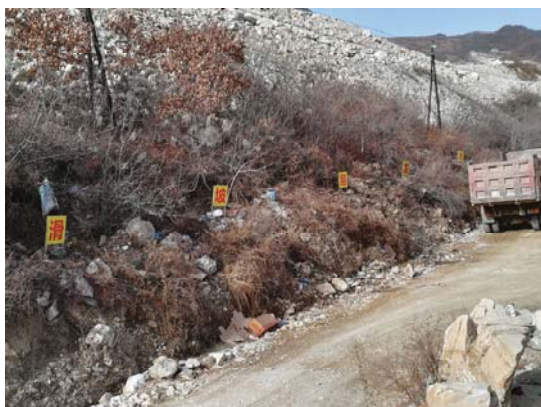
图 1-6 警示牌

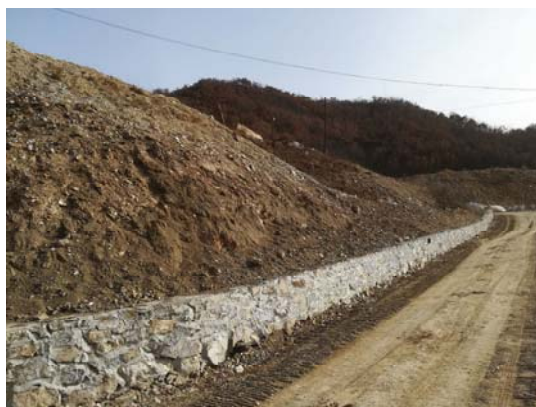
图 1-7 边坡绿化及挡土墙

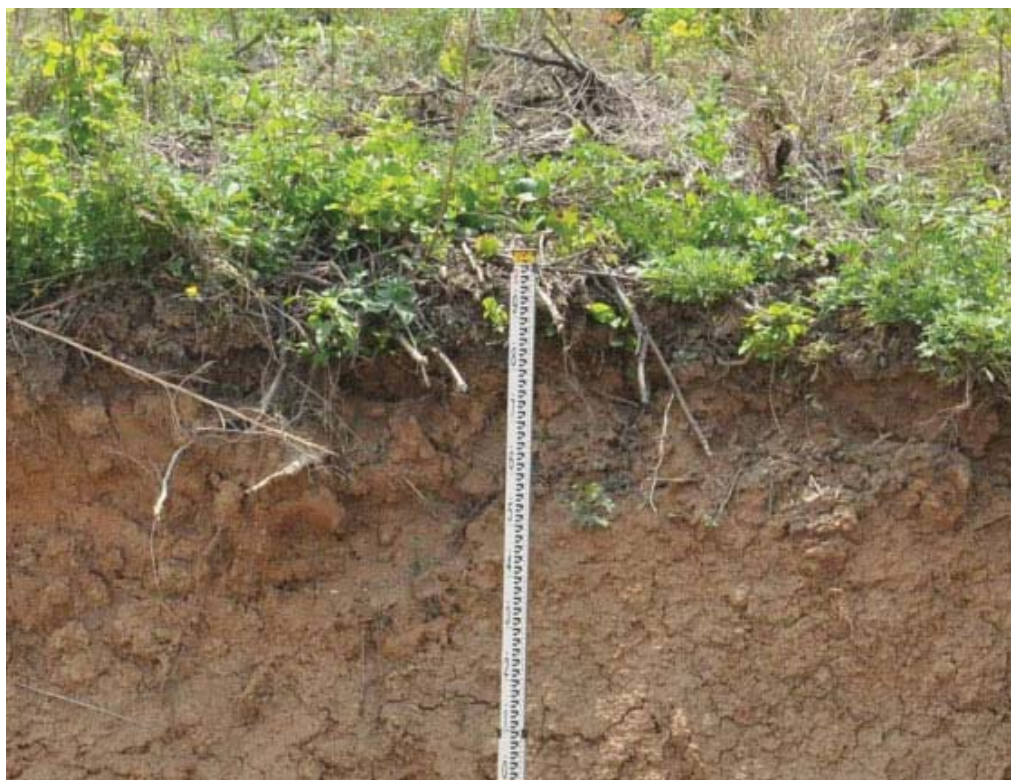
图 2-3 土壤剖面图

岫岩地区土壤类型较多，但分布最广的有棕壤、草甸土和水稻土。本矿区内土壤多为棕壤性土，养分较低。该土壤成土母质为第四系表土堆积物。土质结构良好，通透性好。矿区主要以棕壤土为主，土壤腐殖层呈中性-微酸性反应，该土壤有机质含量 1.76%，全氮含量  $1.1 \times 10^3 \text{PPM}$ ，全磷含量 22.76PPM，速效钾含量 110.49PPM，土壤容重为  $1.1-1.4 \times 10^3 \text{PPM}$ ，土层厚度 0.3~2.0 米。土壤剖面见图 2-3。

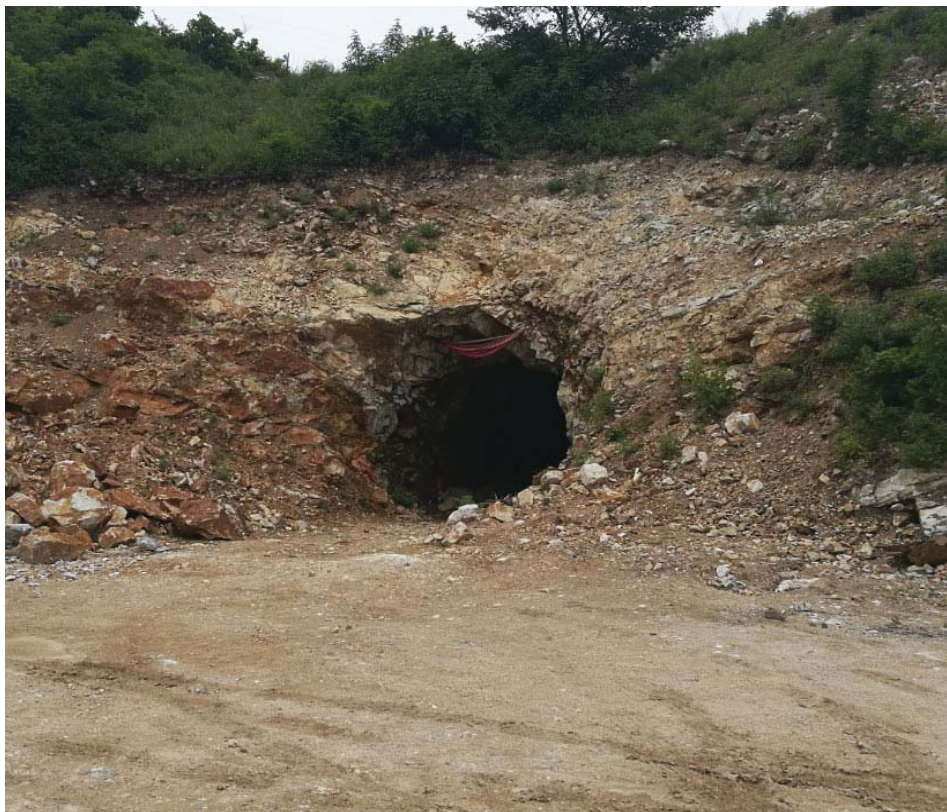
图 3-2 PD1

平硐 PD1：形成最长约 7m，最宽约 6.6m 的损毁，损毁土地面积 0.0041hm<sup>2</sup>，损毁土地类型为有林地和采矿用地，损毁采矿用地 0.0004hm<sup>2</sup>，损毁有林地 0.0037hm<sup>2</sup>。见图 3-2。

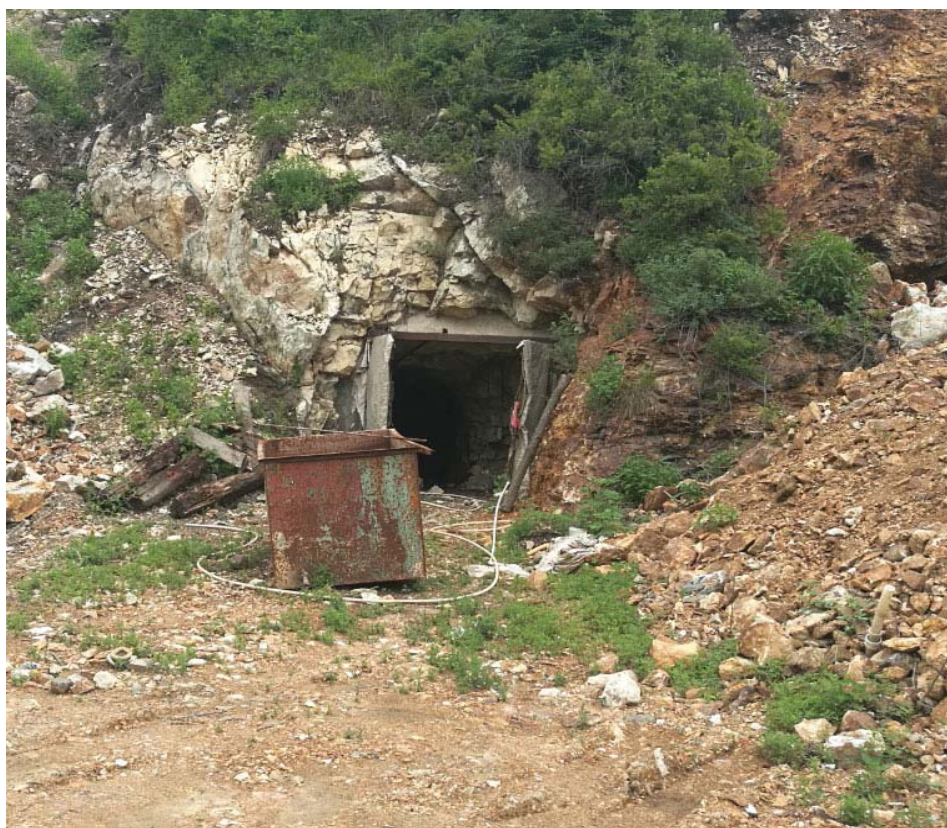
图 3-3 PD2

平硐 PD2：形成最长约 10m，最宽约 9m 的损毁，损毁土地面积 0.0093hm<sup>2</sup>，损毁土地类型为有林地和采矿用地，损毁采矿用地 0.0067hm<sup>2</sup>，损毁有林地 0.0026hm<sup>2</sup>。见图 3-3。

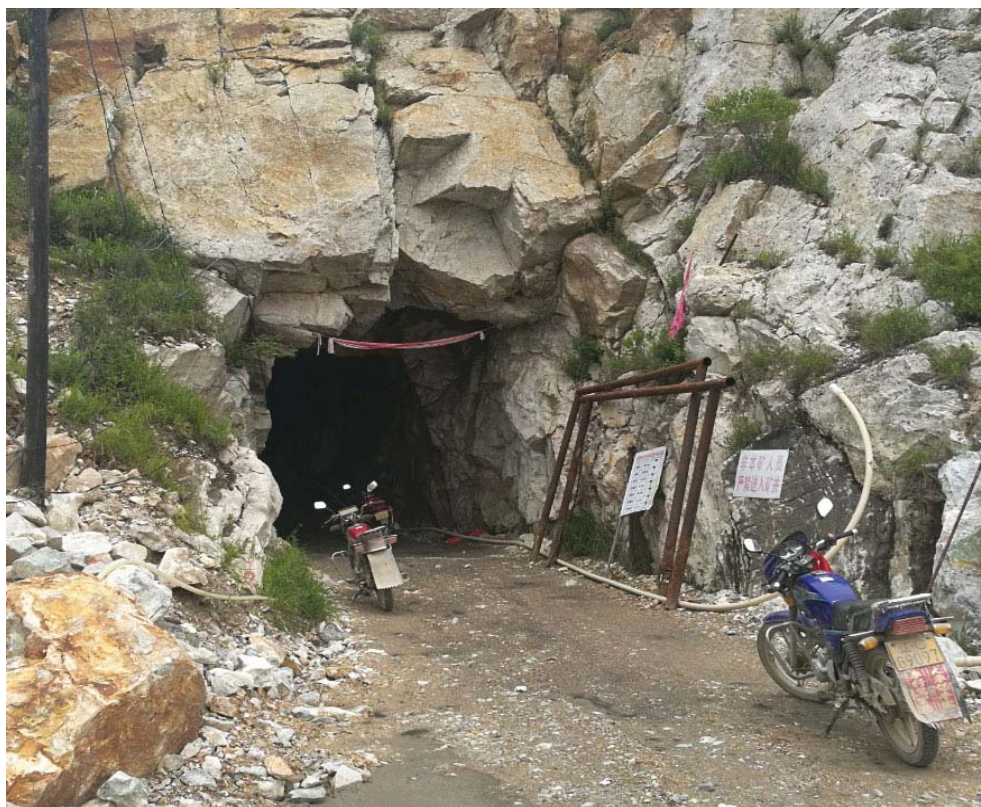
图 3-4 PD3

平硐 PD3：形成最长约 6.9m，最宽约 6.7m 的损毁，损毁土地面积 0.0041hm<sup>2</sup>，损毁土地类型全部为采矿用地，PD3 位于工业场地 1 内部。见图 3-4。

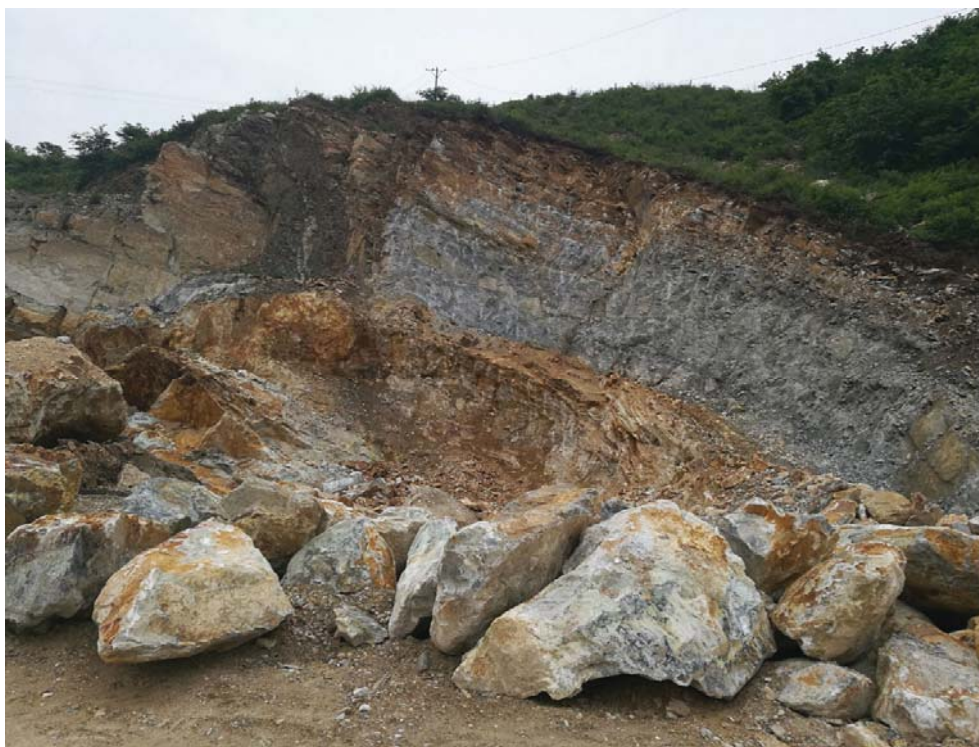
图 3-5 露天采场 1

露天采场 1：形成长 87m，宽 29m，边坡最大高度 12m，损毁土地面积为 0.1465hm<sup>2</sup>，损毁土地类型全部为有林地。见图 3-5。

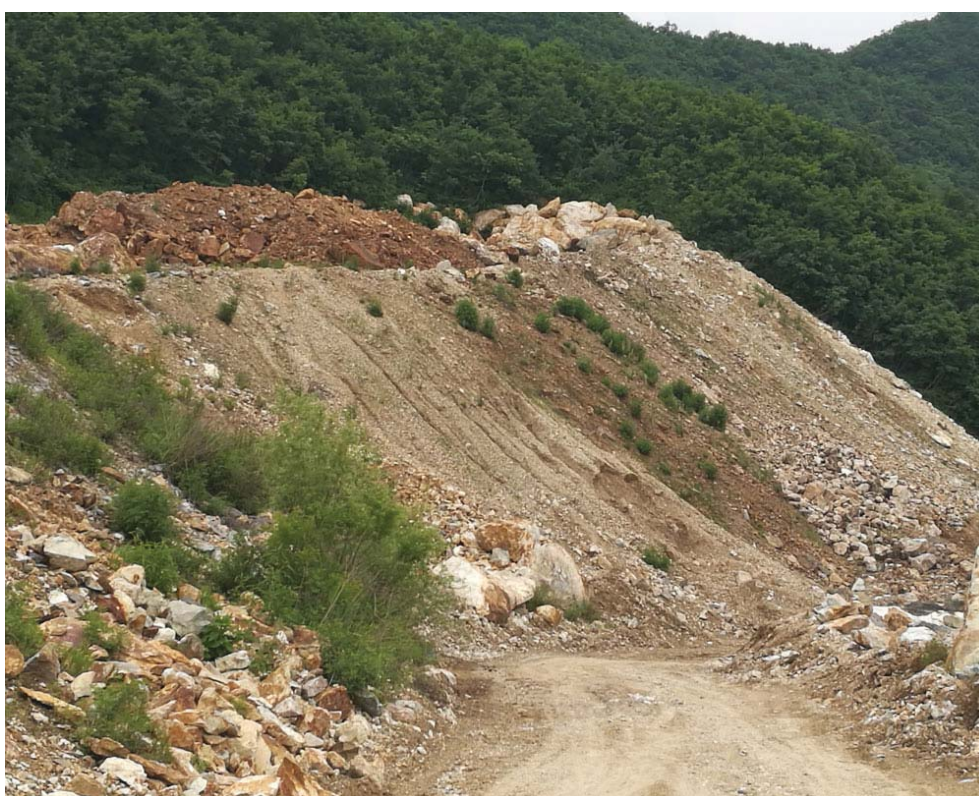
图 3-6 废石场

废石场：目前已形成最长约 138m，最宽约 98m，损毁土地面积为 1.2924hm<sup>2</sup>，已治理面积为 0.5710hm<sup>2</sup>，剩余未治理面积为 0.7214hm<sup>2</sup>，损毁土地类型为采矿用地 0.4258hm<sup>2</sup>，损毁有林地 0.2956hm<sup>2</sup>。见图 3-6。

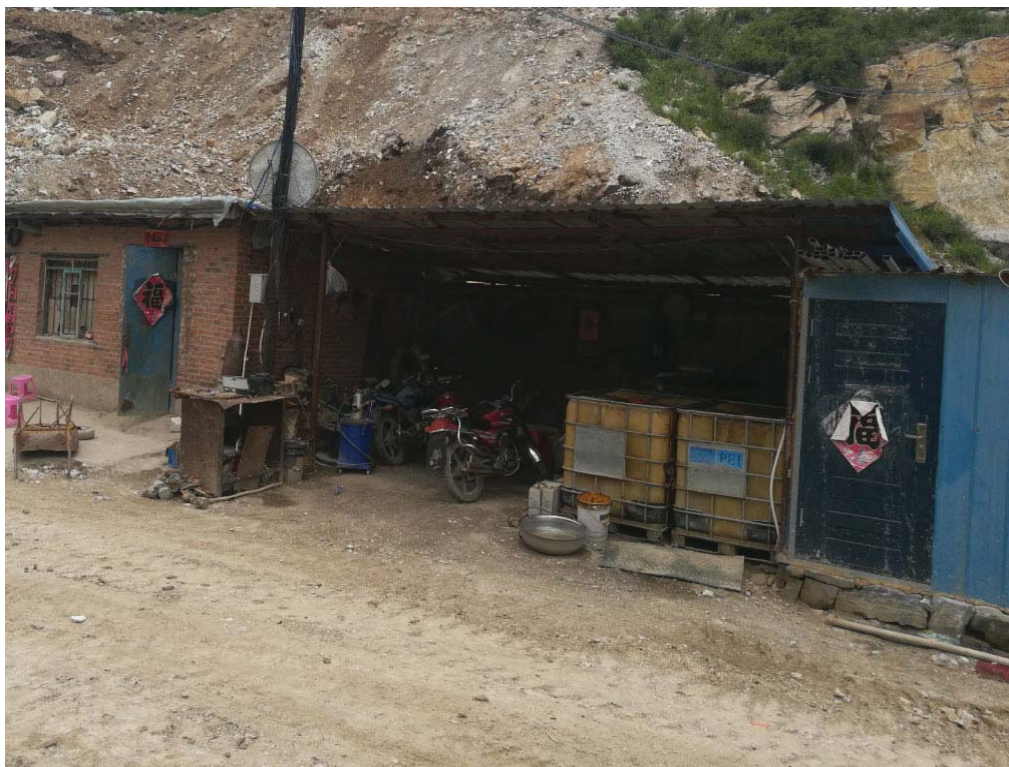
图 3-7 工业场地

工业场地 1：形成最长约 182m，最宽约 32m，压占损毁土地面积 0.6796hm<sup>2</sup>，已

治理面积为  $0.1766\text{hm}^2$ ，剩余未治理面积为  $0.5030\text{hm}^2$ ，工业场地 1 内有四处厂房，包含办公室、材料室、地秤等，损毁有林地  $0.0037\text{hm}^2$ ，损毁采矿用地  $0.4993\text{hm}^2$ 。见图 3-7。

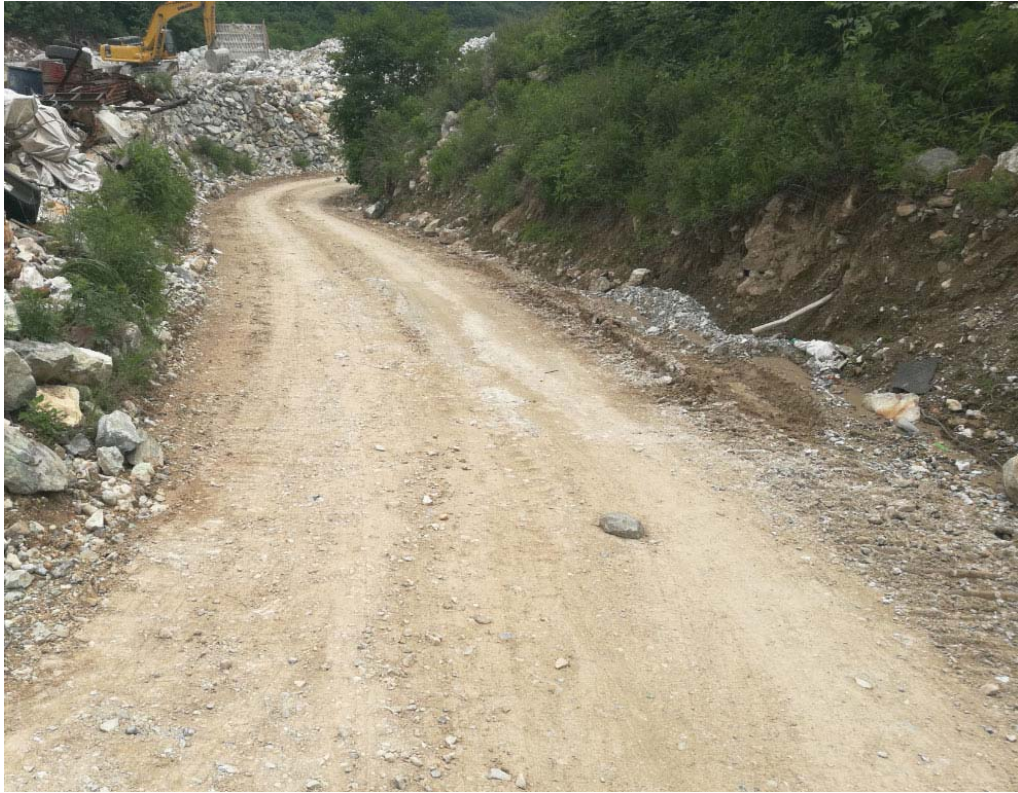
图 3-8 运输道路

运输道路：宽约 2.5-3.5m，长约 738m；损毁土地面积  $0.2241\text{hm}^2$ ，损毁土地类型为有林地  $0.1160\text{hm}^2$ ，采矿用地  $0.1081\text{hm}^2$ ，本次已损毁土地为矿山自用道路。见图 3-8。
