海城市牌楼镇红旗镁砂矿有限公司(菱镁矿)  
**矿山地质环境保护与土地复垦方案**

## 矿山地质环境保护与土地复垦方案

申报单位：海城市牌楼镇红旗镁砂矿有限公司

编制单位：沈阳远鹏矿业咨询有限公司

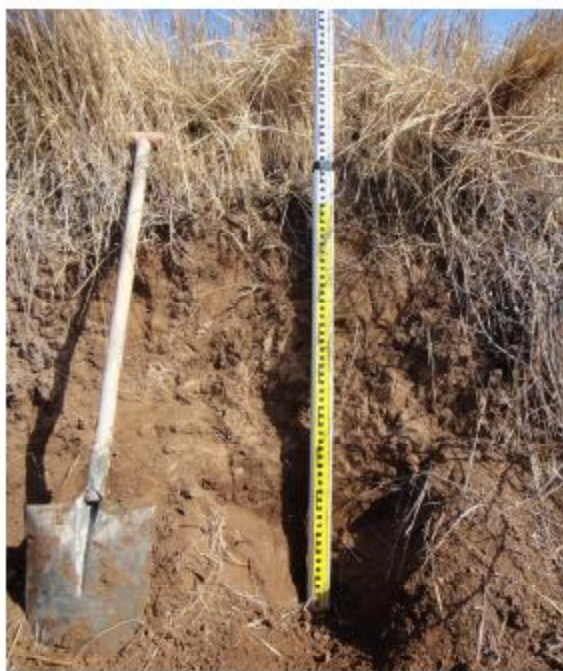
照片 2-5 项目区附近土壤剖面

项目区内主要土壤类型为棕壤，土壤剖面可分为三层，A 层：淋溶层（表土层），黑褐色，以植物残骸或腐植质土为主，土层较薄，平均厚度在 0.2m-0.5m；B 层：沉淀层，黄褐色，以粘土为主，含少量砾石，厚度 2.5m~3.0m；C 层：母质层，由风化基岩碎屑构成，厚度很大。土壤容重  $1.35\text{g/cm}^3$ ，有机质含量为 1.8%，碱解氮为  $155\text{mg/kg}$ ，速效磷为  $65.17\text{mg/kg}$ ，速效钾  $78\text{mg/kg}$ ，pH 值为 6.9，土壤肥力中等。

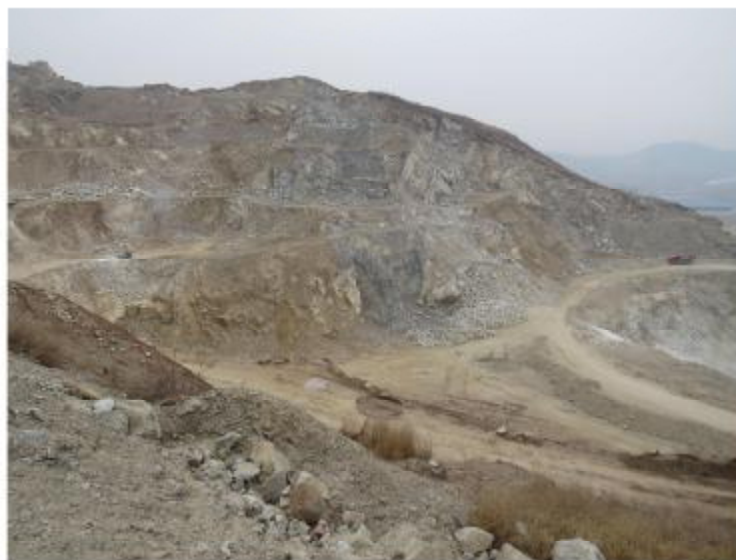
图 3-4 现状露天采场照片

项目区现有 1 处露天采场，损毁土地位于牌楼镇杨家店村，损毁土地类型及面积为：乔木林地 8.8092hm<sup>2</sup>，其他草地 0.8047hm<sup>2</sup>，采矿用地 8.5801hm<sup>2</sup>。露天采场共计损毁土地面积 18.1940hm<sup>2</sup>。

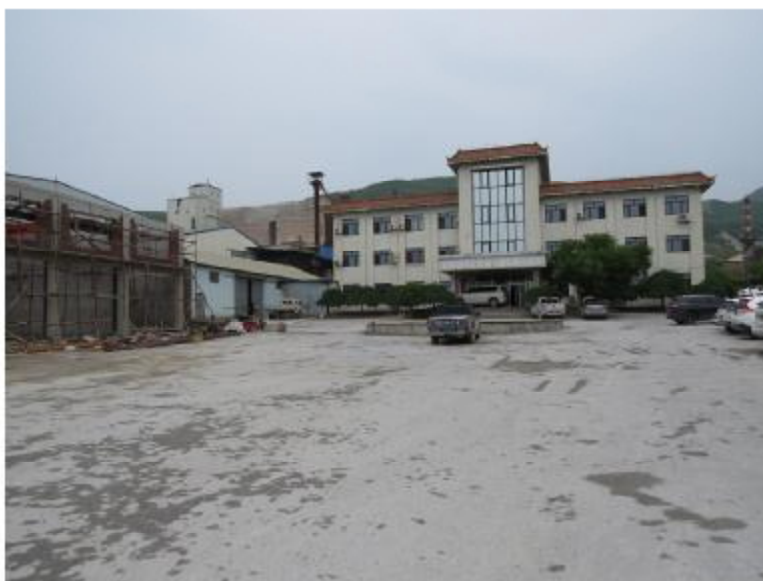
照片 3-5 现状厂房区照片

项目区现有 1 处厂房区，损毁土地位于牌楼镇杨家店村，损毁土地类型及面积为：乔木林地 0.7433hm<sup>2</sup>，其他草地 0.9125hm<sup>2</sup>，损毁采矿用地 9.0583hm<sup>2</sup>，城镇住宅用地 0.8423hm<sup>2</sup>。厂房区共计损毁土地面积为 11.5564hm<sup>2</sup>。
