岫岩满族自治县长青石材有限公司(闪长岩矿)  
矿山地质环境保护与土地复垦方案

岫岩满族自治县长青石材有限公司  
2023 年10月

# 岫岩满族自治县长青石材有限公司(闪长岩矿) 矿山地质环境保护与土地复垦方案

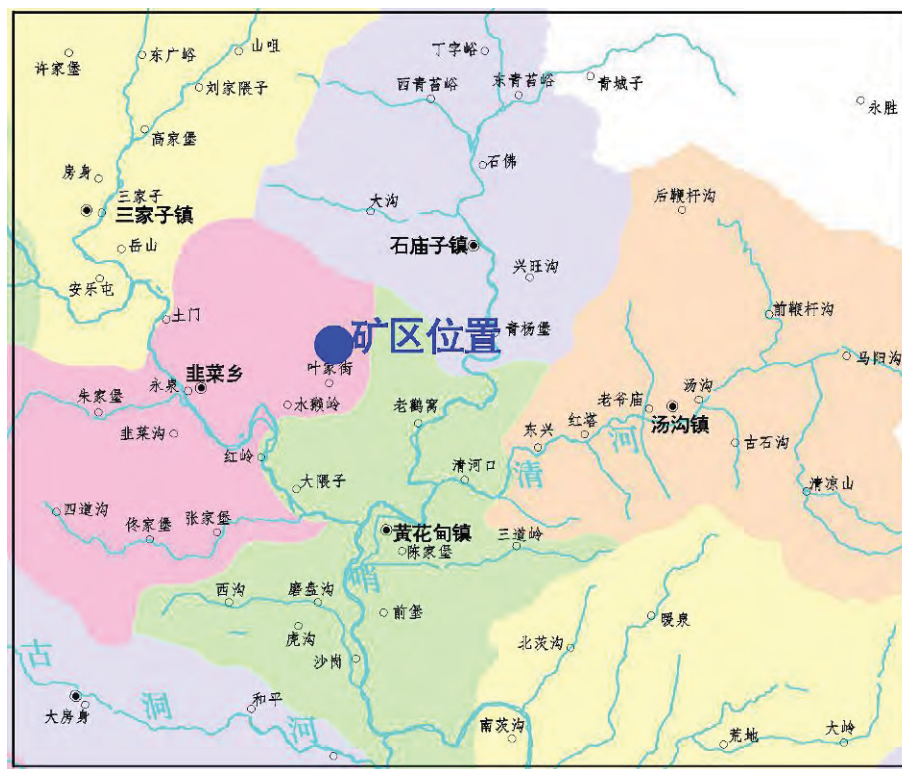
插图 2-1 矿区周围水系图

矿区的水系属大洋河水系，矿区东、西 6.5km 为哨子河水系 2 条支流，流向大体自北向南在黄花甸北交汇。一般为长年流水河，极个别时期有断流现象。矿区范围内未见地表水系。当地最低侵蚀基准面标高 180m。（插图 2-1）。

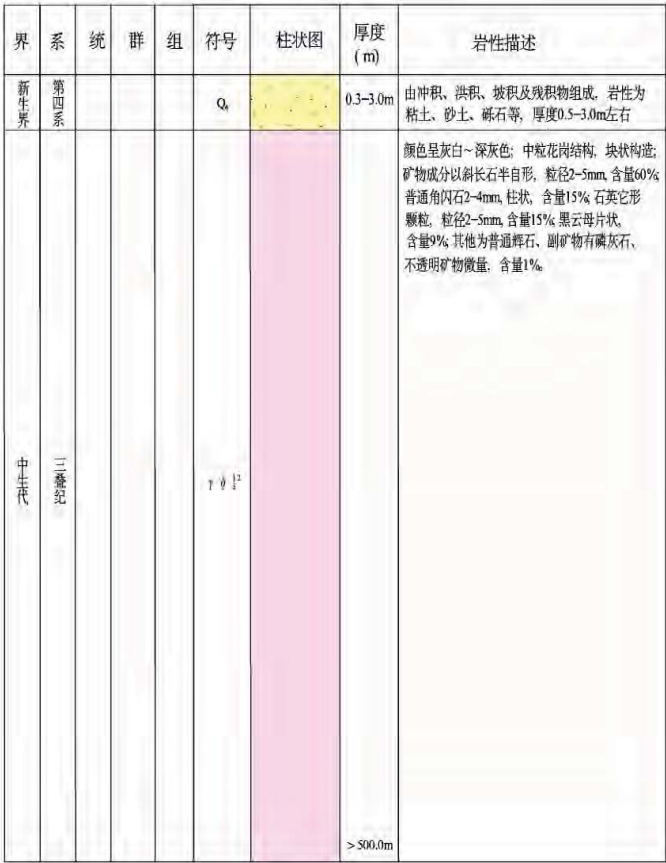
图2-4 矿区地层柱状图

第四系：由腐殖土，亚粘土、砂砾石组成。分布在山坡、沟谷冲积地带。一般厚度 0.1～3m，在河床两岸一带最大厚度>6m。

山坡与山顶为残、坡积物，覆盖较差，一般在 0.1～3m 左右，最厚处可达 6m。由砂质粘土、腐殖土及岩石碎屑组成。

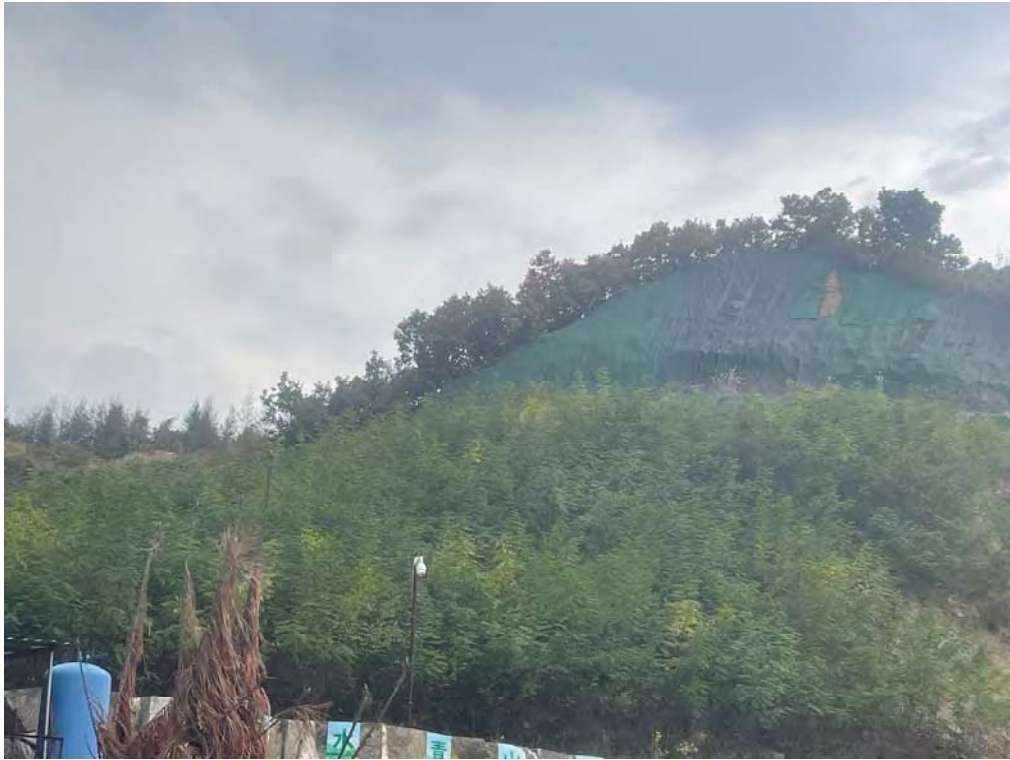
照片 2-5 2021 年植被恢复区

该矿虽然是开采多年的老矿山，但地表损毁区域相对集中，分布在采场周围，2021 年矿山通过自行施工，对以往开采产生的采场 CK4、排岩场进行治理和复垦，加强厂区周边绿化，保证了暴雨季节矿山排水顺畅，取得了良好的效果，在一定程度上改善了矿区的生态环境，也大大减轻地质灾害的危害，恢复治理总面积  $0.6052\text{hm}^2$ ，工程总投资为 17.9949 万元。合计完成平整场地  $0.6051\text{m}^3$ ；覆土  $3026\text{m}^3$ ；栽植刺槐 2687 株；修建挡土墙 46m；撒播草籽 54kg；灌溉  $708\text{m}^3$ 。在露天采场外围设铁丝网 906m，树立警示牌 20 个。2023 年完成恢复治理区域面积  $0.2491\text{hm}^2$ （合 3.74 亩），合计完成土方平整  $1245.5\text{m}^3$ 、石方平整  $747.3\text{m}^3$ ；覆土  $1413.2\text{m}^3$ ；栽植刺槐 1075 株；松树 220 株；挡土墙浆砌  $113.4\text{m}^3$ ，挖方  $31.5\text{m}^3$ ；灌溉  $61\text{m}^3$ ；苜蓿  $0.1932\text{hm}^2$ 。修砌的排水沟、挡墙保证了暴雨季节矿山排水顺畅，栽植的植被经过几年的恢复，取得了良好的效果，在一定程度上改善了矿区的生态环境，也大大减轻地质灾害的危害。

近些年的治理、复垦工程实施，在遇到不同困难时所应用的各种治理技术、修建技术及植被恢复技术等辽东地区均属于比较成熟的矿山地质环境治理与土地复垦工程技术，对矿山企业今后治理有一定的经验指导。治理后效果见照片 2-4、2-5。

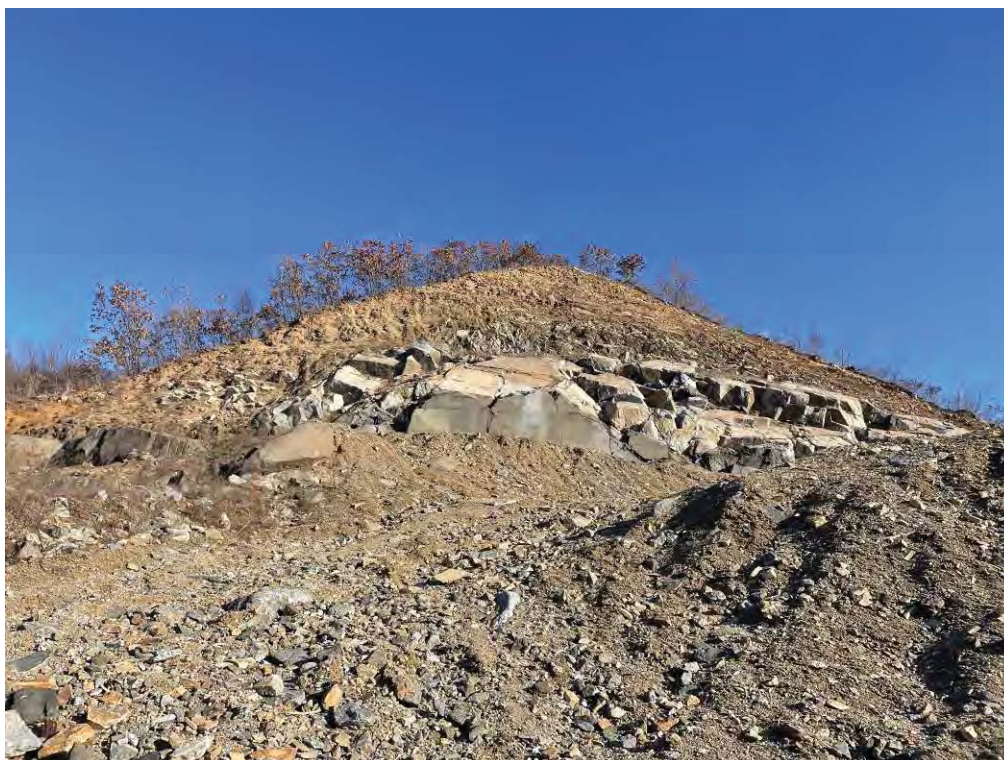
照片 3-1 崩塌地质灾害点

崩塌（滑塌）灾害点：据了解，在 2014 年以前曾发生过两处崩塌现象，一处位于矿区东南部采场 CK3，崩塌灾害点地理坐标：X= \*\*\*\*\*；Y=\*\*\*\*\*。为岩质边坡，坡高 25m，坡度  $71^{\circ}$ 。崩塌量在  $30\sim 60\text{m}^3$ 。另一处位于矿区东南部采场 CK5，崩塌灾害点地理坐标：X= \*\*\*\*\*；Y=\*\*\*\*\*。为岩质边坡，坡宽 18m，坡高 8m，坡角  $45^{\circ}$ ，崩塌量在  $50\sim 80\text{m}^3$ 。崩塌物为碎石和表土，发生的原因主要岩体节理比较发育，岩石裂缝较多，岩块破碎，从而形成碎石临空，坡面碎石堆积，在雨季等外力作用下易形成崩塌。（见照片 3-1）

现状条件下尚未形成较大危害，未造成人员或设备损伤，地质灾害危险性较小。

目前，崩塌、滑坡山皮土已进行清理并进行植被恢复。现状条件下未危及矿区内施工作业人员、行人和运输车辆的安全，其地质灾害危险性小。评估区内松散物源少，排水畅通，未发生泥石流；考虑到该矿为开采多年老矿山，地表未发现地表有裂缝、房屋未见裂缝迹象；总体反映评估区现状条件下评估区地质灾害弱发育，地质灾害危险性小，对采矿人员及设备危害程度小，未造成经济财产损失。根据《矿山环境保护与综合治理方案编制规范》附录 E，现状条件下矿山地质灾害对环境的影响程度较轻。

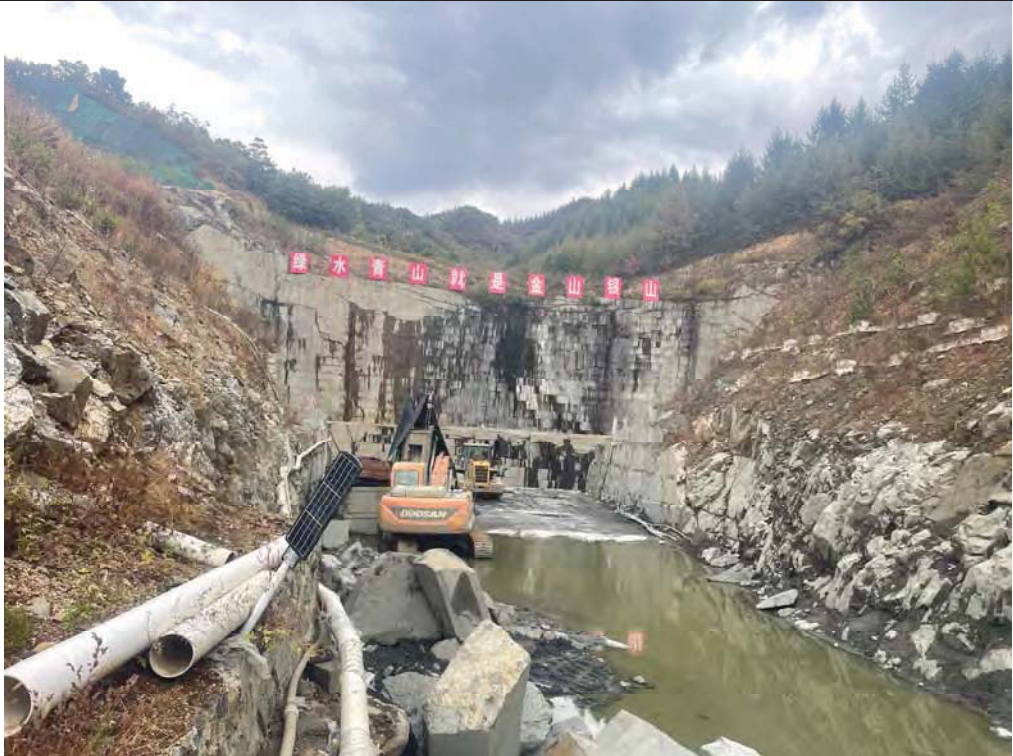
照片 3-2 露天采场

评估区内已形成 5 处露天采场,分别编号为露天采场 CK1、CK2、CK3、CK4, CK5。其中,露天采场 CK4 平台已进行植被恢复,恢复面积 0.3836 hm<sup>2</sup>。因此,露天采场破坏土地面积合计为 2.3822hm<sup>2</sup>。其中露天采场 CK1 位于矿区西北部,规模 93m×23m,该采坑是早年用炸药开采形成的,为历史遗留采场,荒料率极低,早已停产。边坡高约 16m 左右,坡度 65°,挖损土地面积 0.2329hm<sup>2</sup>。露天采坑 CK2 位于矿体中部,规模 52m×42m,边坡高约 200m 左右,坡度 88°,该采场底盘平均标高约 214m,已接近批准最低开采标高。目前已停止开采。挖损土地面积 0.2608hm<sup>2</sup>。露天采坑 CK3 位于矿区东南部,规模 118m×106m,边坡高约 40m 左右,坡度 85°,挖损土地面积 0.8960hm<sup>2</sup>。露天采坑 4 位于露天采坑 CK2 矿区东南部,紧邻露天采场 CK3,规模 80m×66m,边坡高 30m 左右,坡度 65°,目前平台已进行植被恢复,恢复面积为 0.3836 hm<sup>2</sup>,边坡挖损土地面积 0.1536hm<sup>2</sup>,露天采坑 5 位于矿区东南部,紧邻露天采场 CK4,规模 81m×70m,边坡高约 18m 左右,坡度 88°,挖损土地面积 0.8389hm<sup>2</sup>。各露天采场损毁土地类型为采矿用地、旱地、农村宅基地和乔木林地,详见表 3-6:

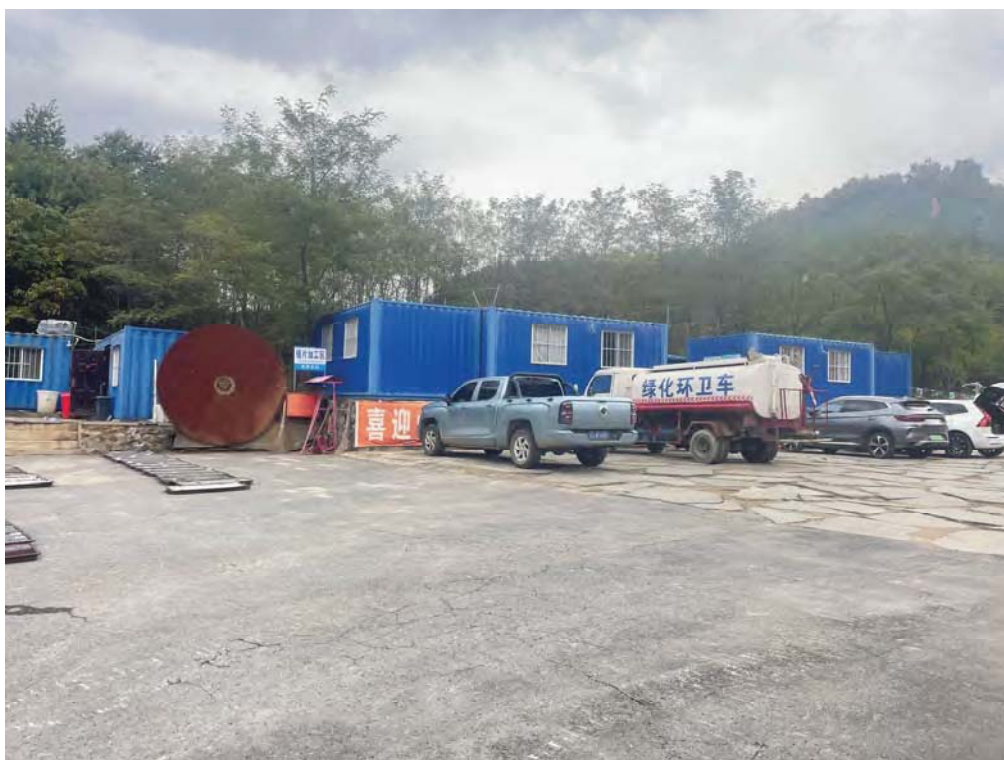
照片 3-3 工业场地

矿山现有 1 处工业场地，其中工业场地位于矿区东南部，为矿山办公生活区，由地表建筑物和工业广场组成，破坏土地面积为 0.1448hm<sup>2</sup>，破坏土地类型为采矿用地和乔木林地，详见下表 3-7：

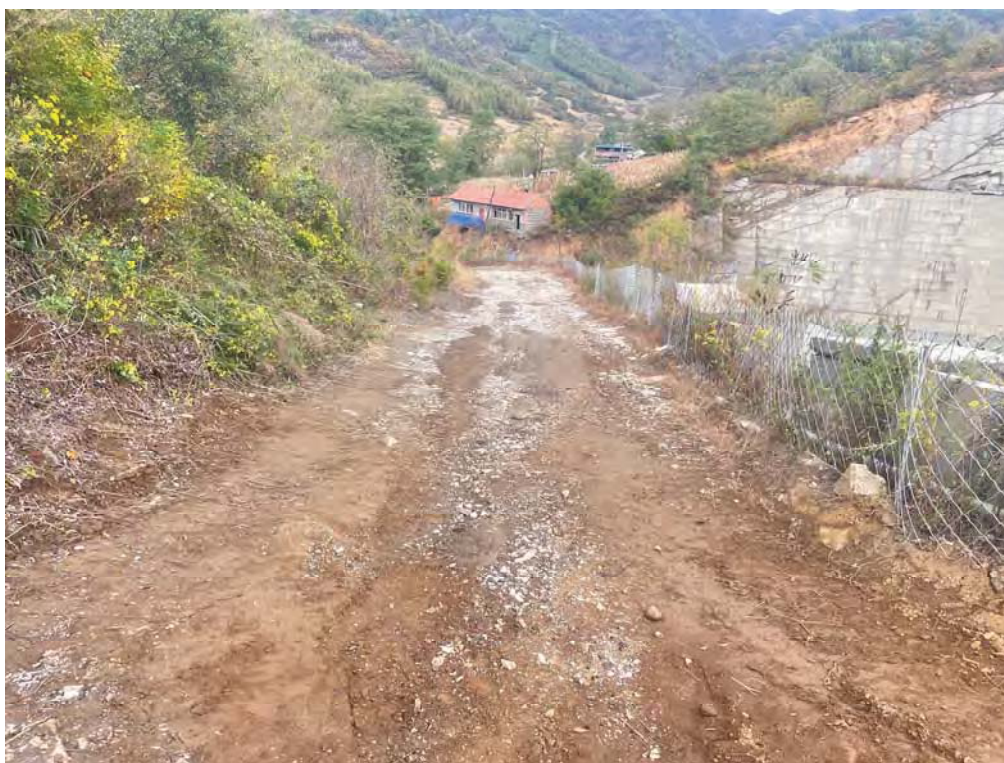
照片 3-6 运输道路

矿山现有 1 条运输道路，是矿山各工程场地与外界相连接的纽带，运输道路破坏土地面积为 0.0606hm<sup>2</sup>。破坏土地类型为旱地、乔木林地和采矿用地。详见下表 3-8：
