海城市宝丰矿业有限责任公司绿泥石矿
矿山地质环境保护与土地复垦方案

海城市宝丰矿业有限责任公司绿泥石矿 矿山地质环境保护与土地复垦方案

编制单位：辽宁沃尔德生态环境技术有限公司

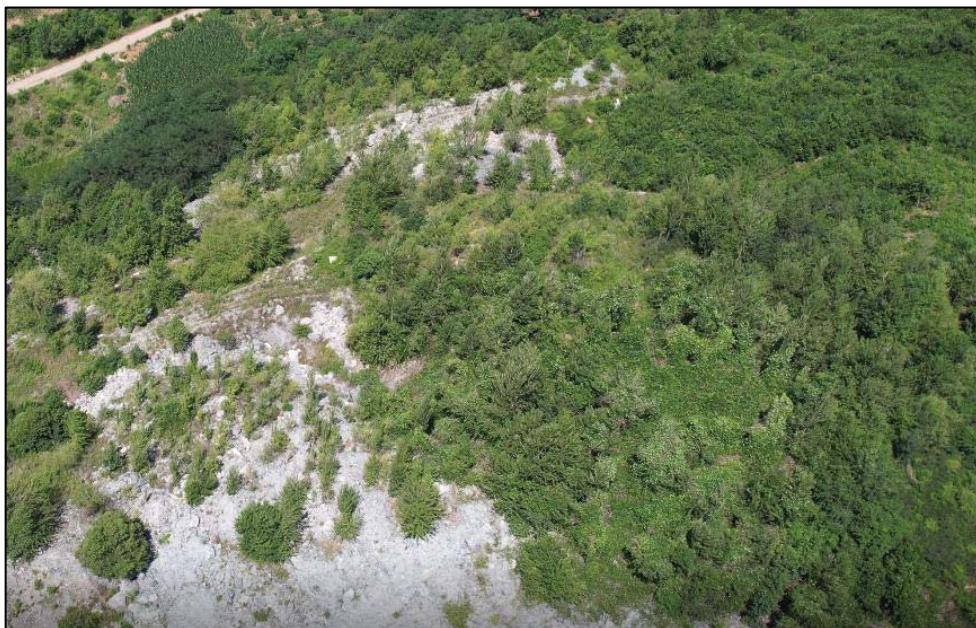
图2-1 项目区植被

项目区土地类型主要为乔木林地、灌木林地、旱地、果园、农村宅基地、农村道路、采矿用地，矿区所属区域植被类型属于华北植物区系和长白植物区系，项目区内自然植被种类简单。灌木主要为紫穗槐、胡枝子等；草本植物有紫花苜蓿、野古草、白羊草、黄背草、针茅、百里香等，土壤为棕色森林土壤或棕壤性土、草甸棕壤及草甸土。项目区植被见图2-1。

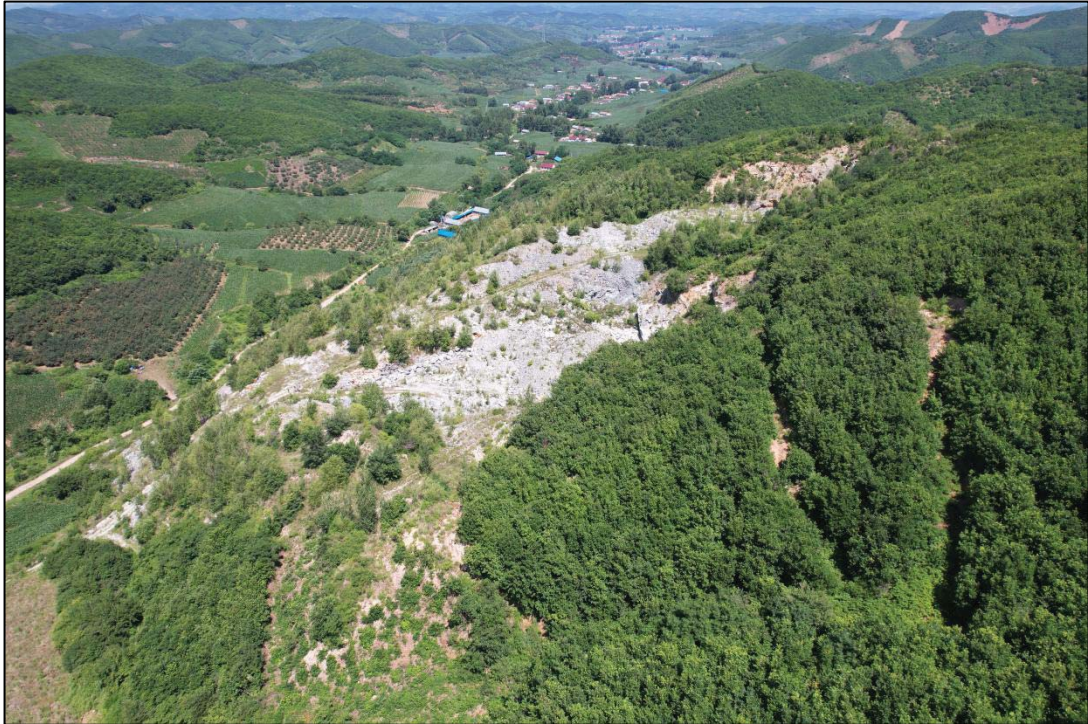
图2-2项目区地形地貌

矿区位于长白山系千山山脉西南缘，为低山丘陵地貌类型，区内地势东缓西高。山坡露岩较差，植被发育中等，降水多流失。通行通视条件较佳。评价区内海拔一般在215-508m之间，最高峰为508m，矿区内最高海拔标高423m，最低海拔标高251m，相对高差172m，地形坡度0.2~43°之间，本区相对起伏较大，地形切割强烈，植被较发育，岩石出露面积较大。

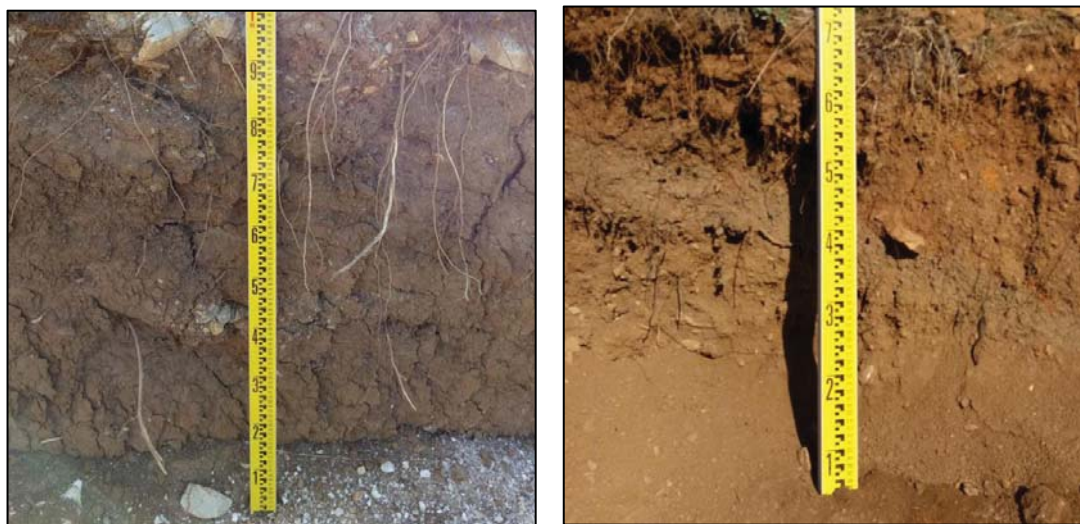
图2-4项目区及周边土壤剖面图

土壤随地形部位的不同而发生变化。在低山缓坡为中一厚层棕色森林土；在陡坡则为薄层棕色森林土或棕壤性土；在丘陵台地上，由于森林植被遭到破坏，则为草甸棕色森林土；农耕地为棕黄土；在各个河流沿岸分布着冲积性草甸土。

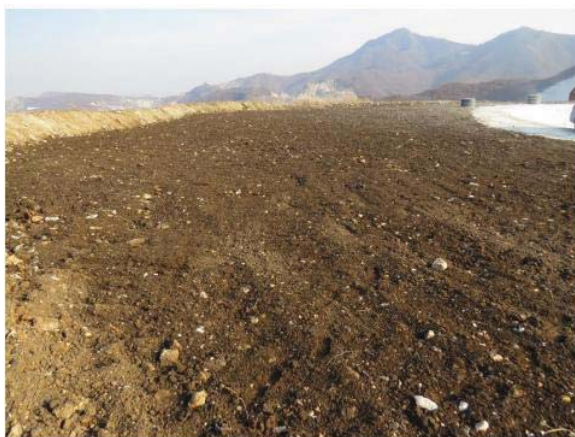
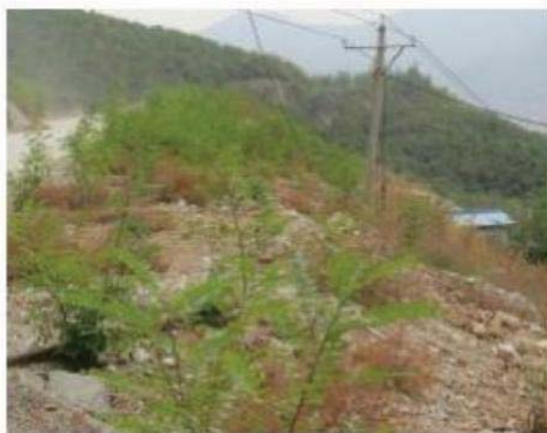
图2-5矿区平整场地与栽种刺槐

该矿山企业为生产矿山，在不影响矿山开采的区域内进行了地质环境治理恢复工作，完成的地质环境治理工作包括：在露天采场内对采面进行了清理危岩；对已开采的台阶进行了平整；在运矿道路两侧部分区域栽植杨树。

2020年平整场地和全面覆土照片

栽种刺槐照片

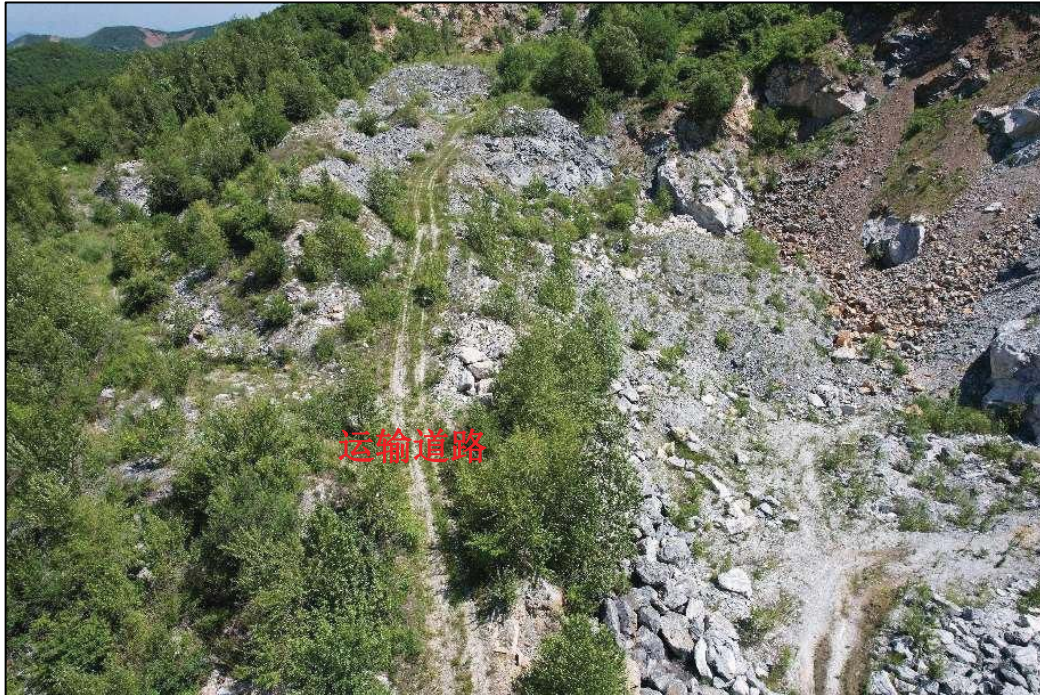
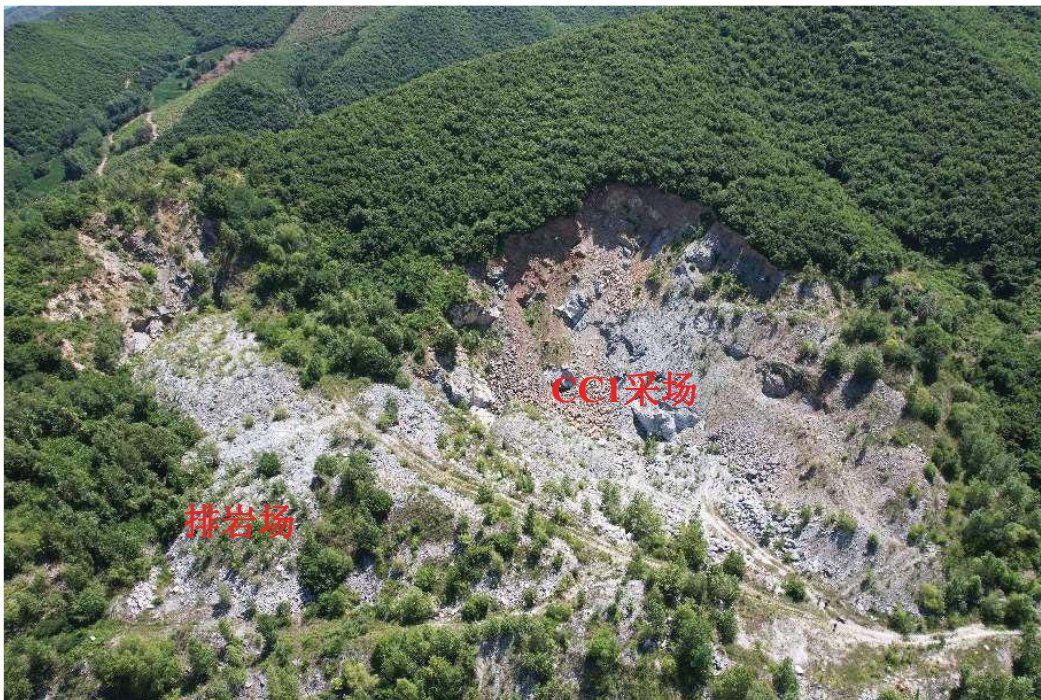
图3-1现场照片

两个坑道口分别在2016年和2013年出现过坍塌，塌陷区地表无明显塌陷坑及明显地裂缝。原有巷道靠近坑道口处曾发生过小规模坍塌，经过多年自然恢复，地表无明显塌陷坑。

根据现场调查及资料收集区内无现状地质灾害，历史开采形成的排岩场及采坑造成一定程度的土地损毁。

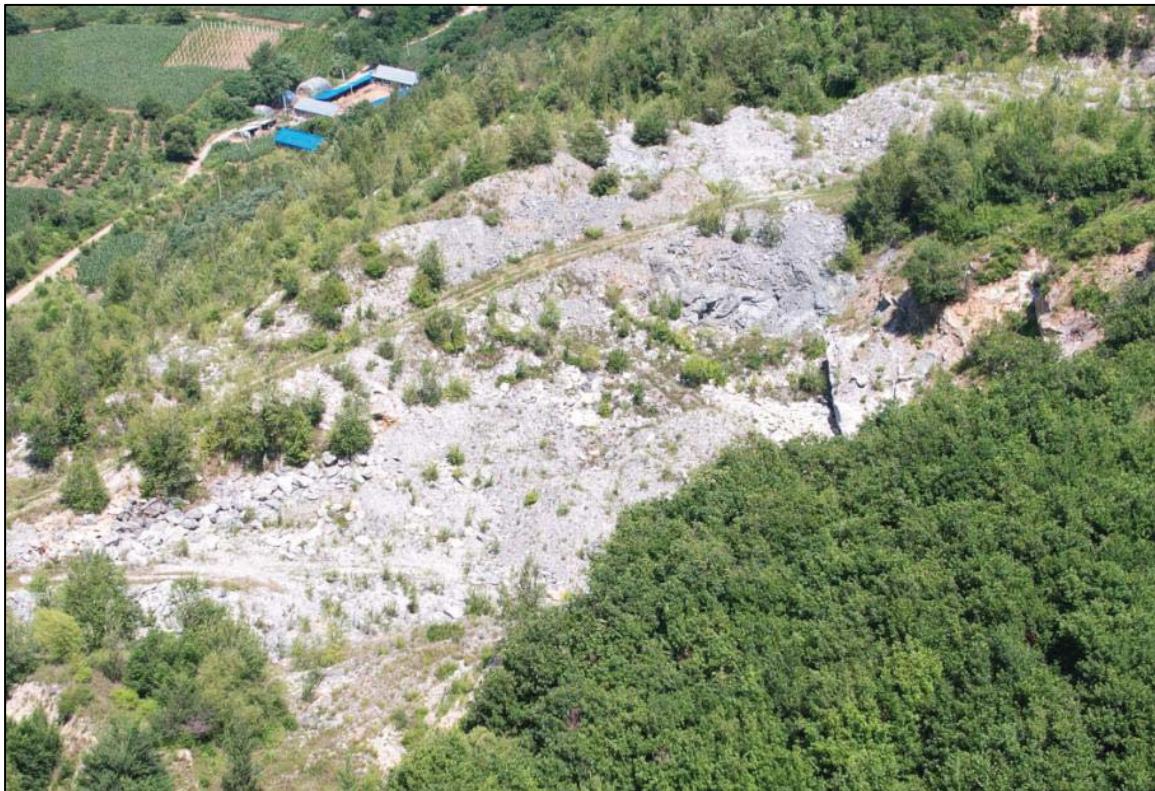
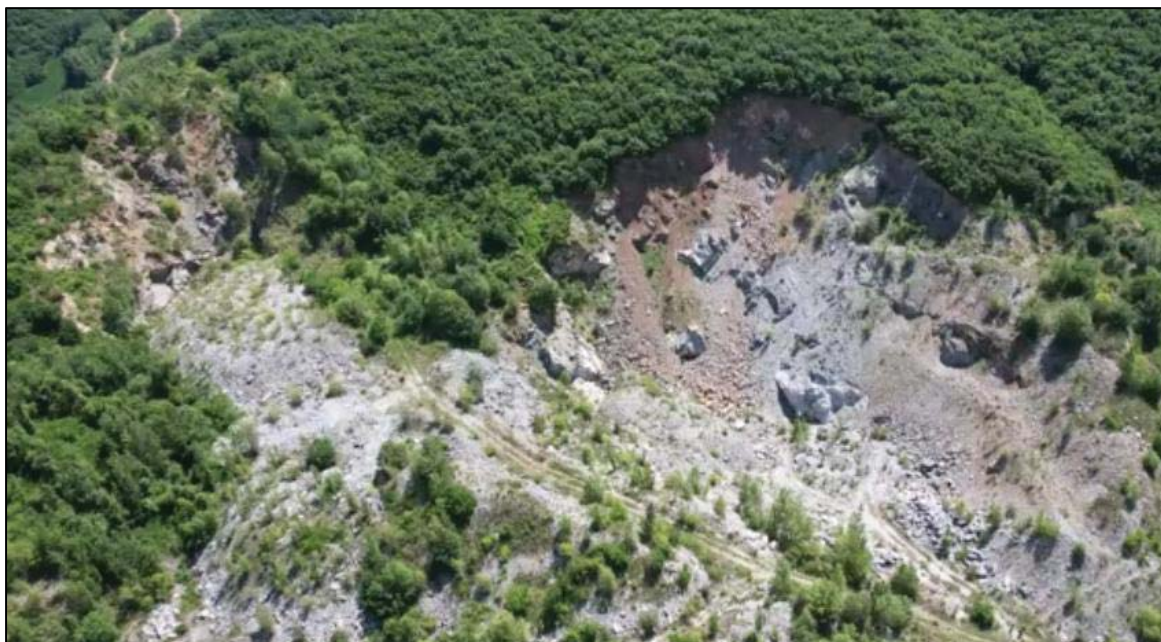
图3-3矿山现状开采损毁地形地貌情况

该矿所处地貌类型属构造剥蚀低山丘陵区，最高海拔标高423m，最低海拔标高251m，相对高差达172m，构造剥蚀丘陵地形坡度 $20\sim 30^\circ$ ，坡麓地带坡度 $10\sim 15^\circ$ 。地势南高北低，山坡多呈凸坡。因多年历史开采，现有露天开采形成了采坑、陡坡、平台、排岩场和运输道路，压占、挖损的损毁土地面积 4.1136hm^2 ，开采形成陡坡2处，坡度约为 $45^\circ\sim 85^\circ$ ，陡坡投影面积合计为 0.8042hm^2 ，形成采坑平台3处，面积合计为 0.682hm^2 ，形成大排岩场1处，小排岩场2处，排岩场边坡均较缓，坡度约为 $25^\circ\sim 35^\circ$ ，排岩场面积合计为 2.47hm^2 ，运输道路面积合计为 0.1574hm^2 ，这些场地建设改变了原有地形地貌景观，对原生地形地貌景观影响和破坏程度较大。

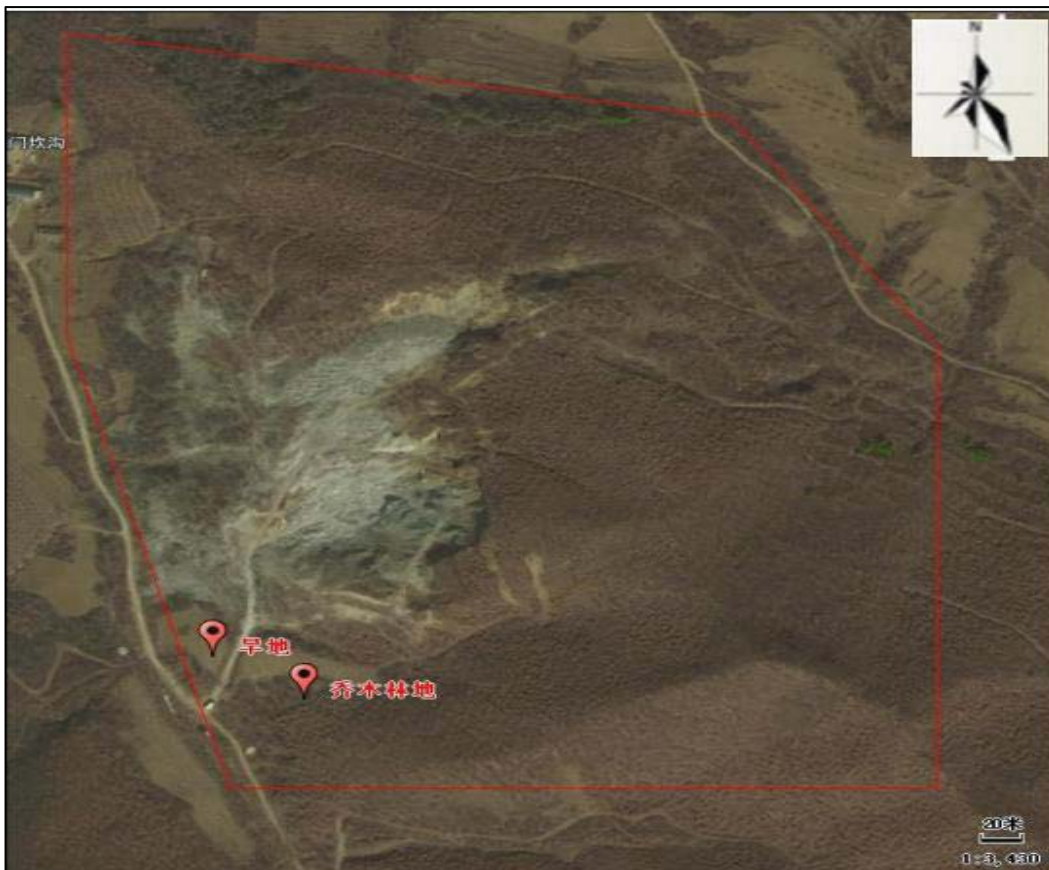
图3-5土壤肥力监测点位示意图

企业委托沈阳市中正检测有限公司于2022年11月22日对矿区土壤肥力现状进行采样，在矿区内设置两个采样点，1#采样点为旱地，2#采样点为乔木林地，监测点位见下图，监测数据见表3-18。

根据以上监测数据可以看出土壤质地为壤土，土质较好，土壤pH值7.25-7.33，

土壤中全氮含量68-98mg/kg，有效磷含量16.2-61.4mg/kg，速效钾含量78.1-92.9mg/kg，有机质含量14.1-16.3mg/kg，土壤肥力中等。

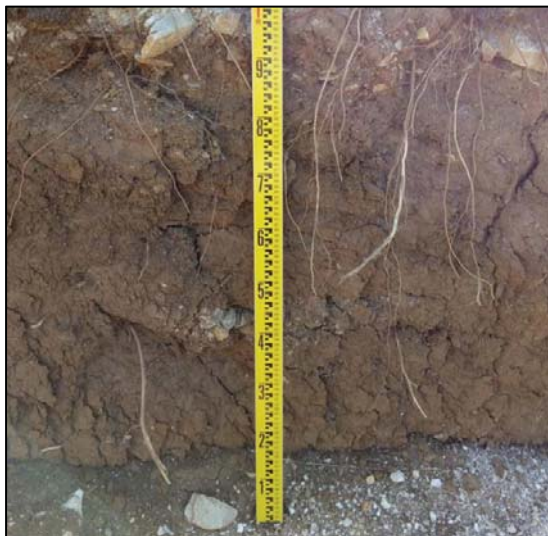
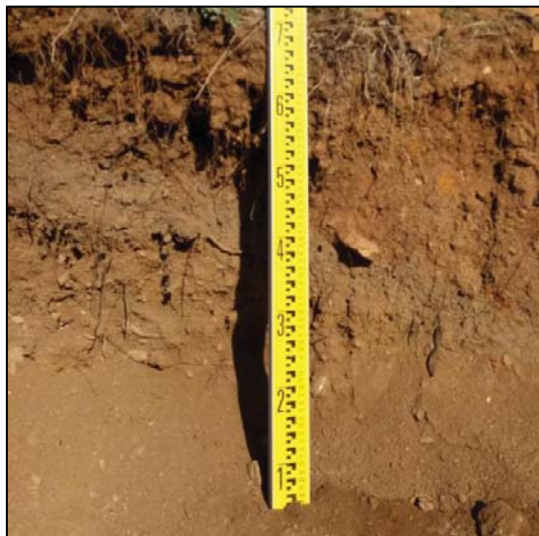
3-6项目区土壤剖面图

(a) 乔木林地

(b) 旱地
