岫岩满族自治县祥瑞矿业有限公司宝利丰方解石矿  
矿山地质环境保护与土地复垦方案

# 岫岩满族自治县祥瑞矿业有限公司宝利丰方解石矿 矿山地质环境保护与土地复垦方案

编制单位：鞍山德勤地质勘查有限公司

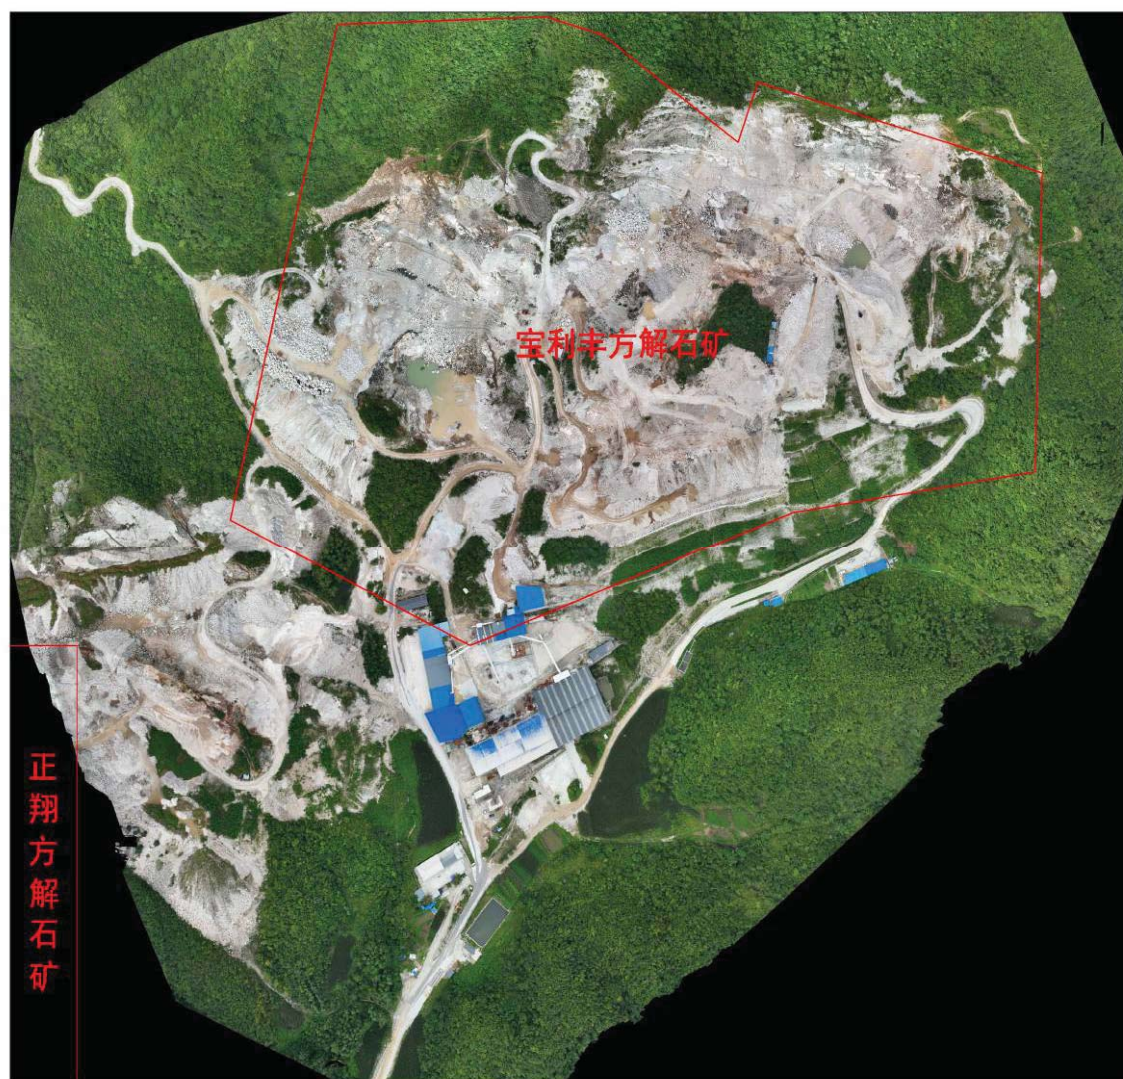
图 1-1 矿区环境现状正射影像图（2023 年 11 月）

矿山经多年开采，矿区范围内原有 5 处露天采场，现已连通合并为 1 个采场。采场长约 590m，宽约 200m，最大采深 87m，边坡角 60° 左右。目前矿山有 2 处排岩场，堆放开采剥离的废石土，其中 1 排岩场长约 200m，宽约 90m，堆放高度 12m，边坡角 35° 左右；2 排岩场规模较大，长约 310m，宽约 130m，堆放高度 20m，边坡角 35° 左右；合计堆积废石总量约 3600m<sup>3</sup>。矿山加工厂为独立项目，不属于矿山复垦责任范围。矿区西南角道路左侧矿界内区域，土地使用权人为岫岩满族自治县正翔矿业有限公司，不属于矿山复垦责任范围。

2018 年 1 至 2023 年期间，矿山进行了恢复治理工作，完成恢复治理面积 2.3534 公顷（35.30 亩），完成恢复治理工程主要有危岩清除、砌筑、平整、覆土、种植工作。矿区环境现状见下图。

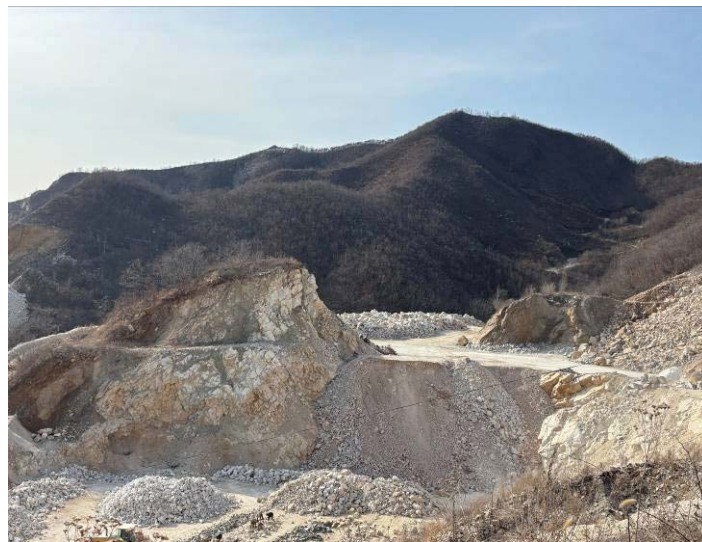
图 2-3 矿区地形地貌

矿区为剥蚀构造低山丘陵区，区内最高山峰海拔标高 511m，最低侵蚀基准面标高 240m，相对高差 271m，地形坡度变化在  $15^{\circ}\sim 35^{\circ}$ ，区内地形切割中等。评估区原始地形地貌条件中等。矿山开采多年，露天开采对原始地形地貌形态改变较大，现状矿山地形地貌条件复杂，矿区地形条件属于复杂类型。

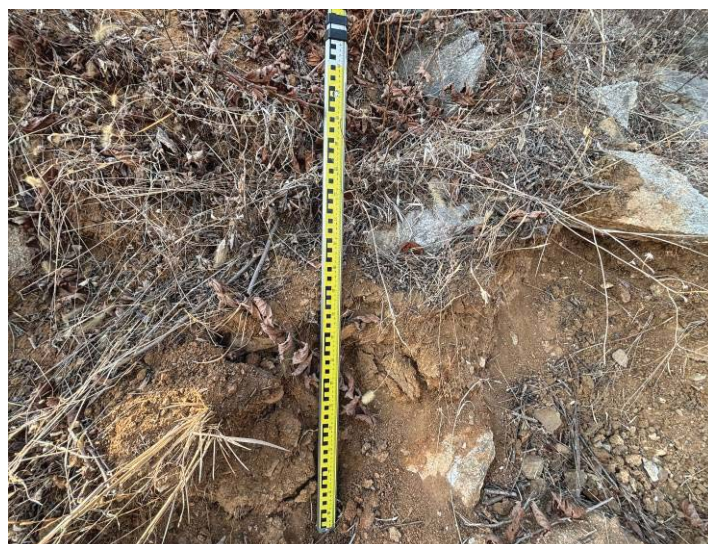
图 2-5 项目区土壤剖面

岫岩地区土壤类型较多，但分布最广的是棕壤、草甸土和水稻土，养分含量由上向下逐渐降低。项目区内土壤类型为棕性壤土，山顶较薄，一般厚 0.1-0.3m；山坡山脚处土壤较厚，一般厚 0.5-2.0m。

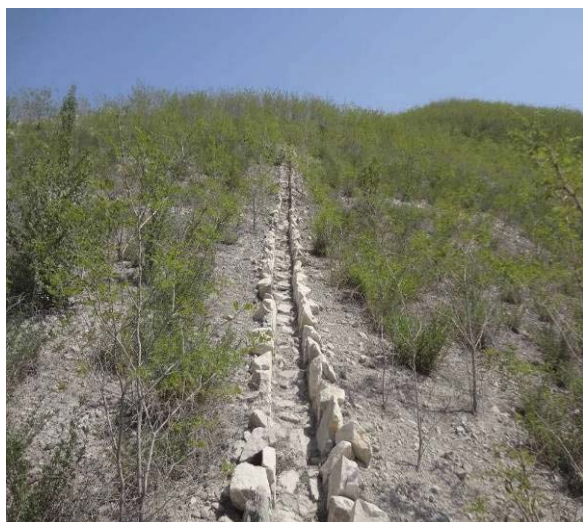
图 2-8 排岩场治理后效果

岫岩满族自治县正翔矿业有限公司方解石矿，2018 年至 2021 年之间企业投入人力、资金进行了恢复治理与复垦工作，完成恢复治理排岩场面积 6.6283 公顷（99.4245 亩），栽植刺槐 27048 株；修建了挡土墙、截水沟；目前植被种植后效果良好。通过矿山治理工程实践，矿山地质环境治理的工程措施是可行的，其治理效果良好，植被成活率、保存率以及郁闭度等均满足矿山地质环境治理验收要求。其治理工程的技术路线和工作方法普遍应用于矿山环境治理与土地复垦工程中，较为成熟。因此，本次方案的治理工程参照岫岩满族自治县正翔矿业有限

公司方解石矿已完成恢复治理工程案例进行设计，以确保其治理工程的可操作性，达到预期治理效果，该矿山治理后效果见图 2-8、2-9。

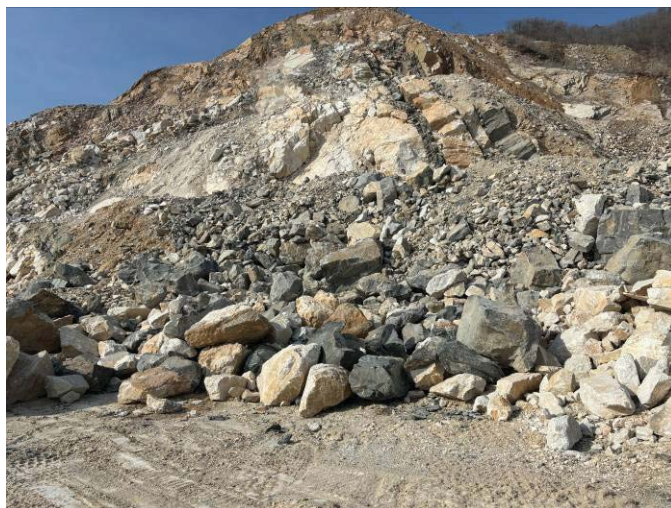
图 3-1 崩塌灾害点

崩塌灾害点位于采场内，坐标 X: \*\*\*\*\*, Y: \*\*\*\*\*, 为采矿掌子面，宽 130m，高 19m，坡向 153°，坡角 60°左右，坡面已发生崩塌，崩落岩石粒径 5cm~50cm 大小不等。崩塌量 100m<sup>3</sup> 左右。现状条件下尚未危及施工作业人员和设备的安全，地质灾害危险性为“小”（见图 3-1）。

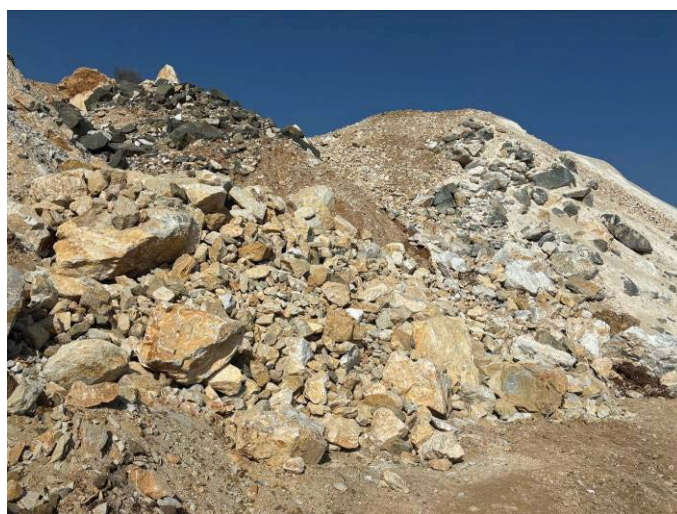
图 3-2 滑塌灾害点

滑塌灾害点位于排岩场，坐标 X: \*\*\*\*\*, Y: \*\*\*\*\*, 系人工采矿过程中产生的废石，沿山坡堆放，局部采用阶梯式堆放。由于块度不一，稳定性差，在爆破震动和降雨等条件下沿坡面滑落，形成滑塌。斜坡宽 40m，高 16m 左右，坡向 198°，坡角 35°左右。岩石最大砾径 60cm，最小砾径 8cm。滑塌量 150m<sup>3</sup>，为小型滑塌。现状条件下尚未危及施工作业人员和设备的安全，地质灾害危险性为“小”（见图 3-2）。

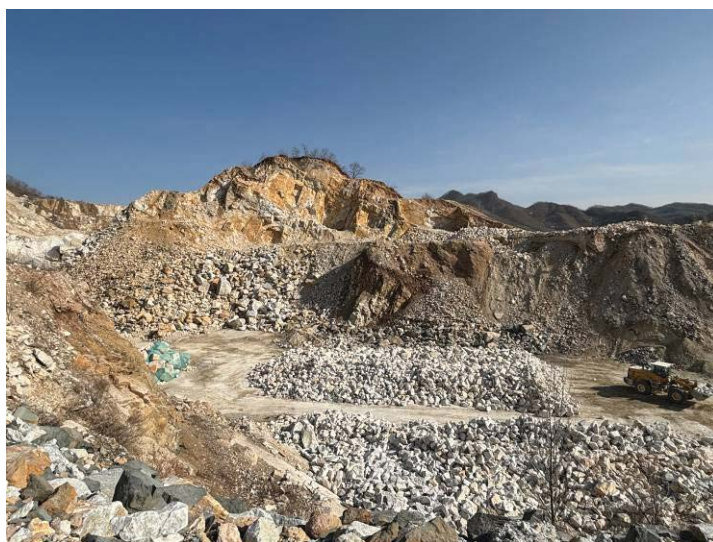
图3-1 已建采场挖损土地现状

矿山现有 1 处露天采场，挖损损毁土地面积为 9.9642 公顷，其中损毁乔木林地 0.0410 公顷，损毁灌木林地 1.6246 公顷，损毁采矿用地 8.2986 公顷，损毁土地现状见下图。

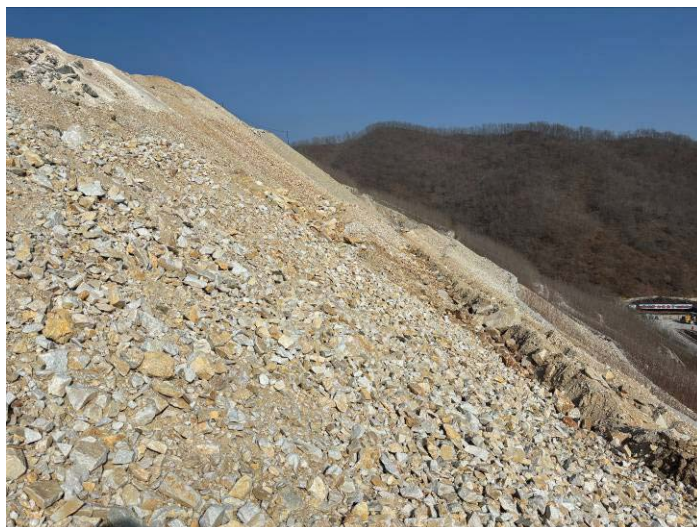
图3-2 已建排岩场压占损毁土地现状

矿山现有 2 处排岩场，压占土地面积 5.3972 公顷，其中损毁灌木林地面积 0.9582 公顷，损毁采矿用地面积 4.4390 公顷，损毁土地现状见下图。

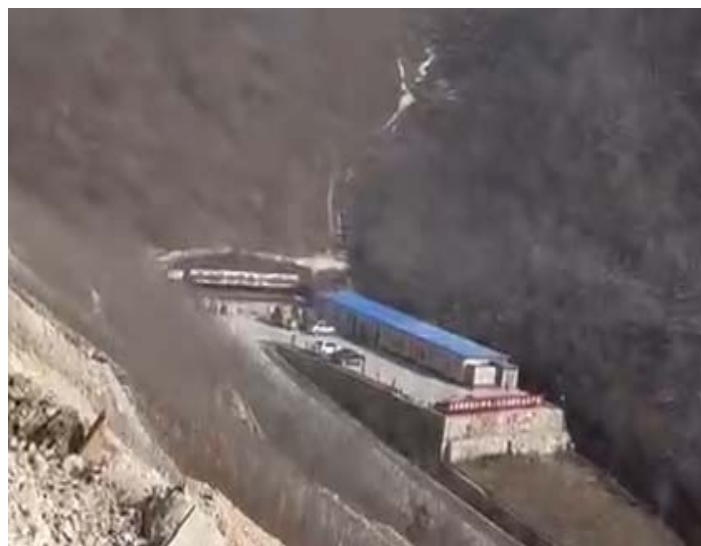
图 3-3 已建办公室压占损毁土地现状

矿山现有1处办公室场地，压占土地面积0.1818公顷，损毁土地类型全部为采矿用地，损毁土地现状见下图。

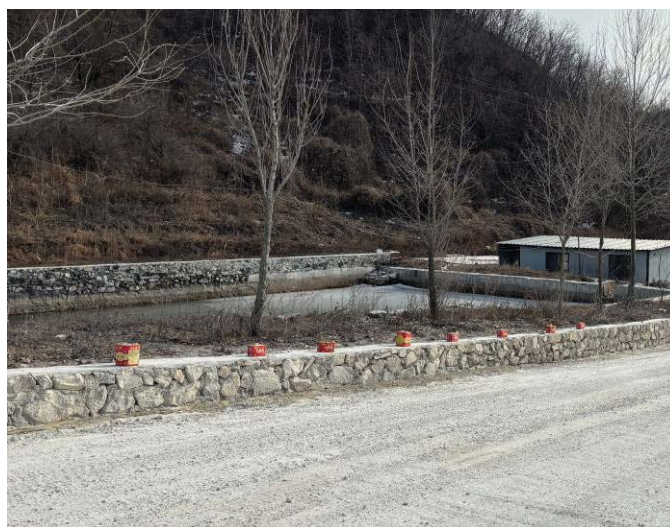
图 4-1 水源地

项目区可利用水资源主要包括降雨、地表引水和地下涌水补给。人工灌溉用水取自矿区南侧季节性小河，流速  $0.7\sim 0.9\text{m/s}$ ，旱季流量较小，一般为  $2.5\sim 4.8\text{L/s}$ ，矿山修建有蓄水池。矿区南侧  $3\text{km}$  古洞河，旱季时也可做为水源地。
