鞍山金利和矿业有限公司西甸子长石矿
矿山地质环境保护与土地复垦方案

鞍山金利和矿业有限公司
2024年10月

编制单位：中国建筑材料工业地质勘查中心辽宁总队

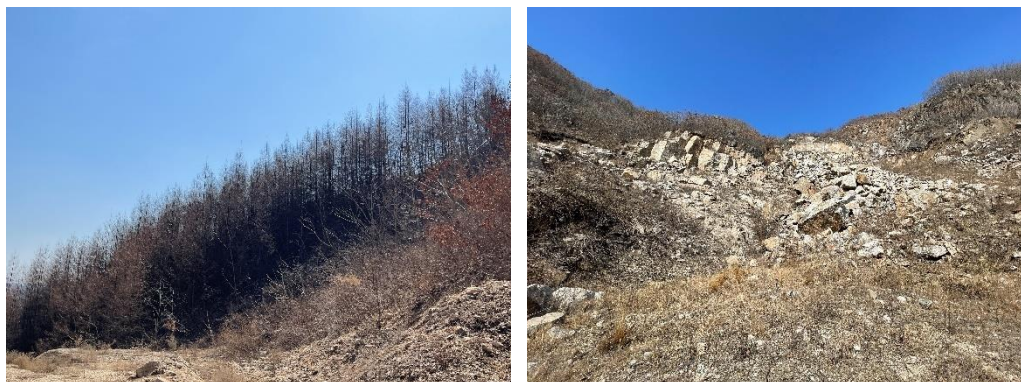
图 2-2 矿区自然地形地貌及人工地貌景观

矿区位于辽宁东部低山丘陵区，千山山脉东麓，矿区内地形为剥蚀地形，切割中等，沟谷呈 V 型，植被发育。矿区内最高山峰海拔高度 508m，最低海拔高度 284m，相对高差 224m。

矿区自然地形地貌景观及人工微地貌景观详见图片 2-2。

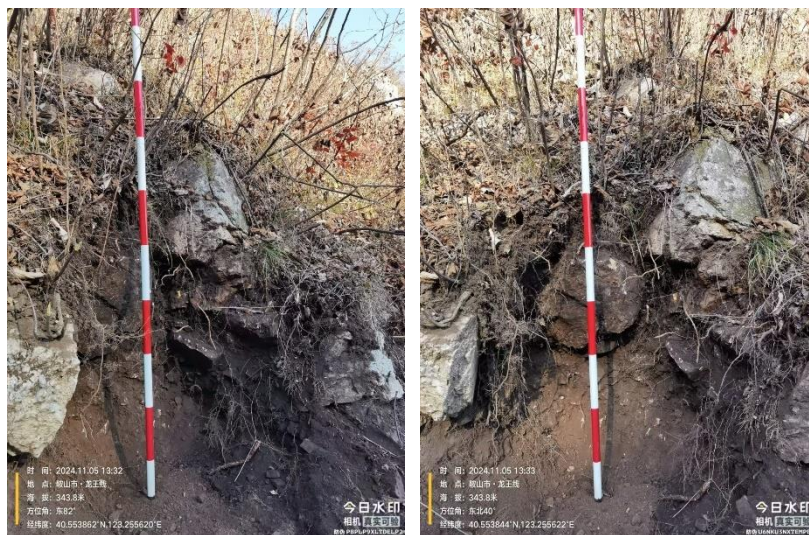
图 2-3 土壤剖面图

矿区所处区域土壤类型主要为棕壤土类，该土壤的主要性质是：土层 50cm 以下含有较多的粒石，土层厚度 20cm~70cm，呈中性—微酸性反应，土壤类型多为壤土，土质较疏松，多呈粒状结构。成土母质为坡积物，呈半风化状态，肥力低，保水保肥能力差，土质疏松，透水性好，具有侵蚀现象，容易产生水

土流失。本区的土壤 PH 值为 7.1~8.1，有机质含量 9g/kg 左右，全氮 0.6~1.0g/kg，速效磷 5~7mg/kg，速效钾 150~180mg/kg，全硫 0.1~0.2g/kg。整个土体的养分含量差异明显，除全钾含量随着深度的增加含量有所增加外，其它都呈线性下降。

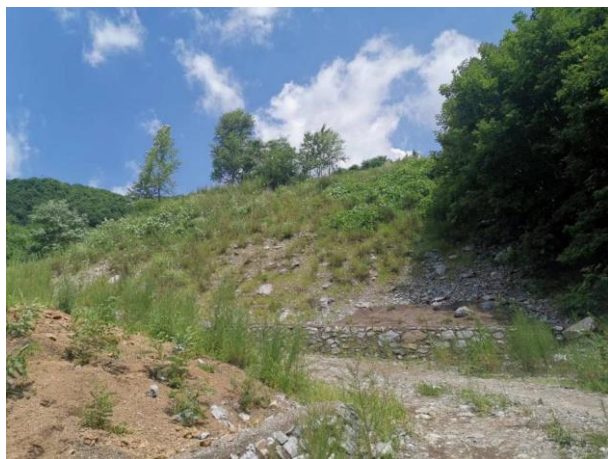
图 2-4 治理后植被恢复效果照片

岫岩满族自治县峪山矿业有限公司三和理石矿为地下开采；开采矿种为饰面用石料（大理石）。2022年7月，岫岩满族自治县峪山矿业有限公司三和理石矿对排岩场4、5边坡及主运输道路进行治理，治理面积0.5700hm²，治理措施主要为浆砌石挡土墙，土地平整，客土（穴状客土，每穴按0.5m×0.5m×0.5m进行穴状覆土），种植为刺槐，采用穴栽方式种植，平均株距1.5m×1.5m，树穴规格0.5m×0.5m×0.5m，每穴1株，共种植刺槐2026株。复垦效果见图2-4。

通过本矿山及周边矿山已完成的治理工程效果来看，矿山破坏的原有植被得到了恢复，植被成活率等均满足设计要求，治理工程的设计合理、治理效果满足要求。

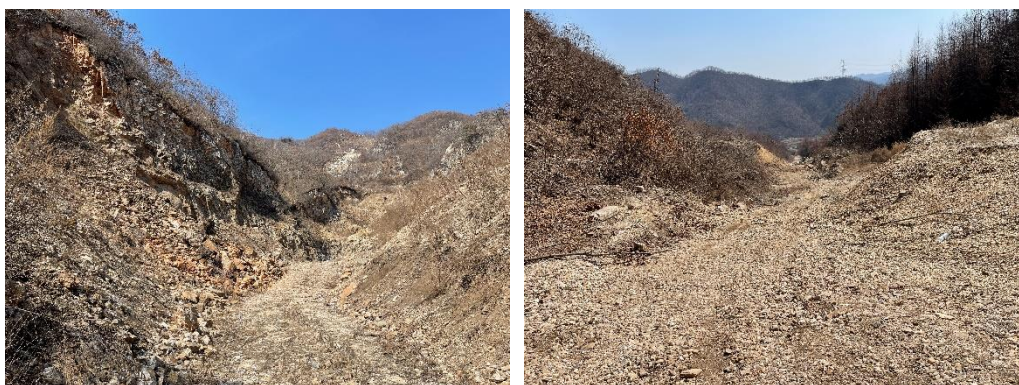
图 3-2 已建运输道路损毁土地情况

矿山已建运输道路宽约 3.5m 左右，共损毁土地约 0.7244hm²，损毁地类包括：乔木林地（0301）0.4839hm²，采矿用地（0602）0.1897hm²，农村宅基地（0702）0.0091hm²，农村道路（1006）0.0417hm²，未损毁基本农田。土地损毁程度为重度。西甸子长石矿已建运输道路情况详见图 3-2。

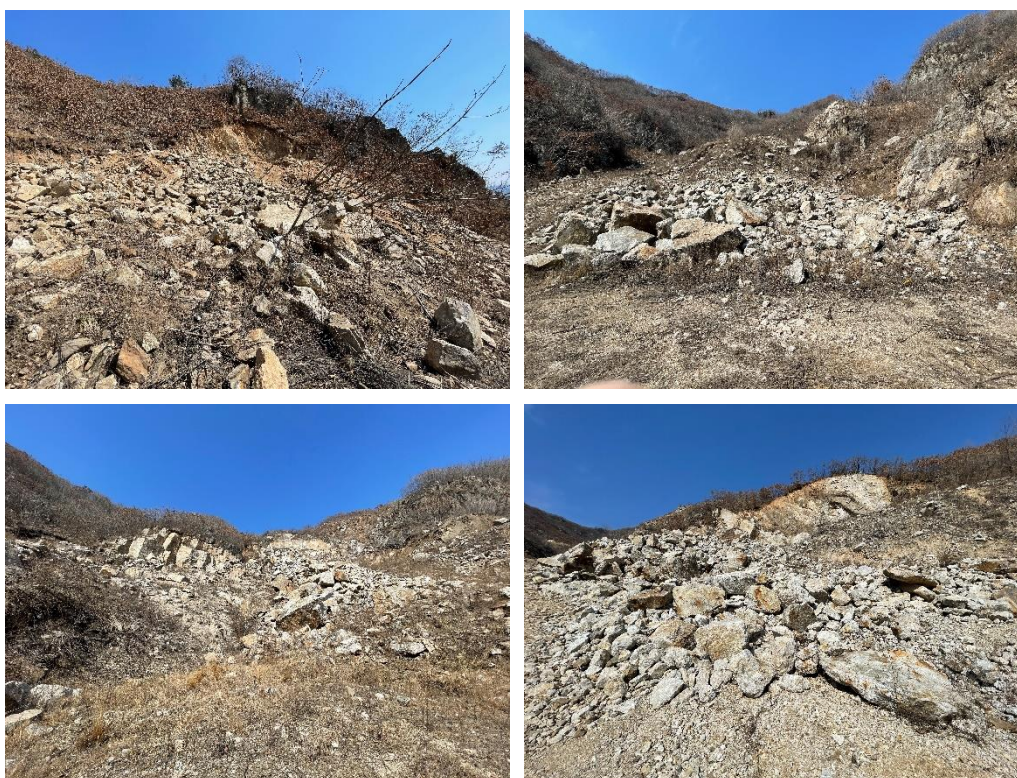
图 3-3 现存露天采场损毁土地情况

现存露天采场 CK1 长约 68m，宽约 46m，共挖损土地面积 0.3231hm²。损毁地类为：乔木林地（0301）0.0008hm²，采矿用地（0602）0.3223hm²。未损毁基本农田。土地损毁程度重度。

现存露天采场 CK2 长约 141m，宽约 23m，共挖损土地面积 0.3174hm²。损毁地类为：乔木林地（0301）0.0918hm²，采矿用地（0602）0.2256hm²。未损毁基本农田。土地损毁程度重度。

现存露天采场 CK3 长约 76m，宽约 42m，共挖损土地面积 0.3078hm²。损毁地类为：乔木林地（0301）0.0060hm²，采矿用地（0602）0.3018hm²。未损毁基本农田。土地损毁程度重度。

现存露天采场 CK4 长约 38m，宽约 21m，共挖损土地面积 0.0743hm²。损毁地类为：采矿用地（0602）0.0743hm²。未损毁基本农田。土地损毁程度重度。

现存露天采场 CK5 长约 42m，宽约 39m，共挖损土地面积 0.1642hm²。损毁地类为：乔木林地（0301）0.0020hm²，采矿用地（0602）0.1622hm²。未损毁基本农田。土地损毁程度重度。

现存露天采场损毁土地情况见下图。
