岫岩满族自治县金玉源矿业有限公司

饰面用石料（大理石）矿

# 矿山地质环境保护与土地复垦方案

2025 年 4 月

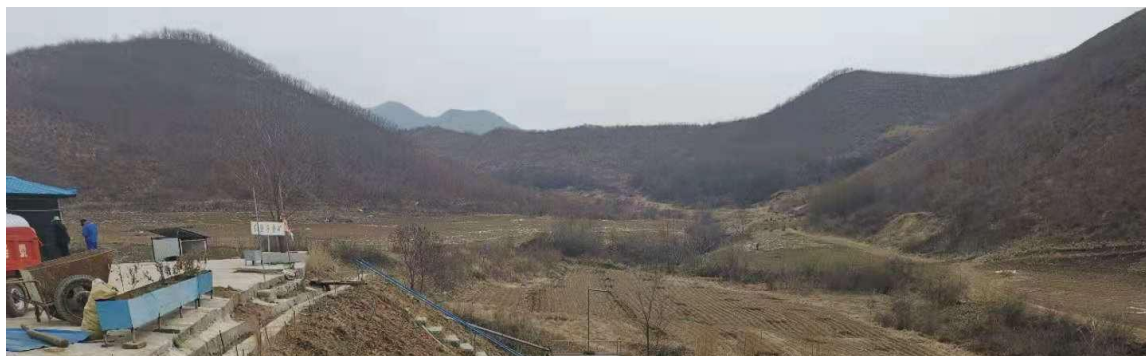
图 2-2 矿区地形地貌

矿区地貌类型主要为低山丘陵地貌单元。最高海拔标高为 450m，最低海拔标高为 275m，相对高差近 175m，侵蚀基准面标高为+180m。山坡坡度在 15-20°间。第四系厚度：山坡 0-30cm，沟谷为 2-3m。植被较发育。

评估区地形地貌条件复杂程度为**中等**。详见地形地貌照片 2-2。

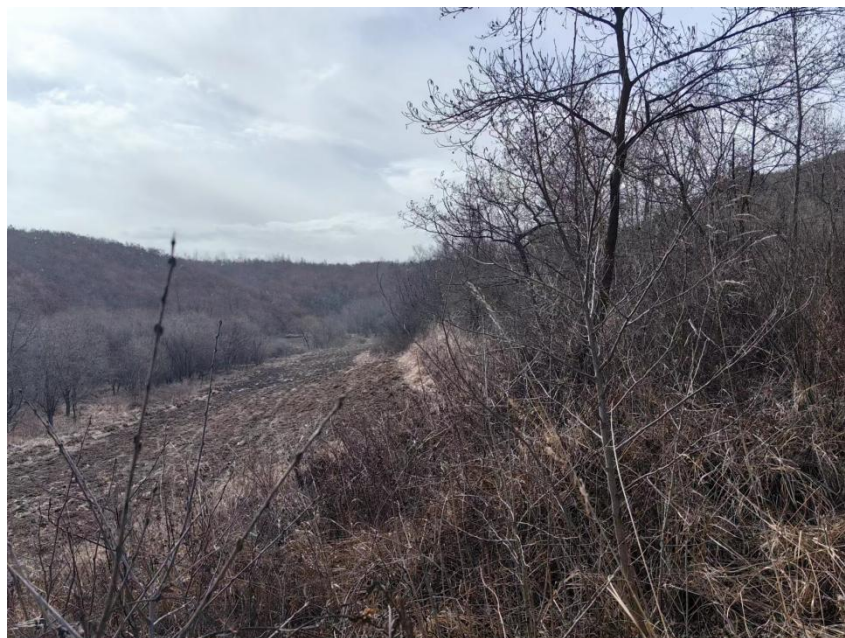
图 2-3 矿区植被

项目区内植被发育，多为 3~5 年生的柞树，还有刺槐、落叶松、楸树、赤松、杨树等，林下生长种类繁多的灌木和草本植物，植被覆盖率 80%以上。

项目区附近植被状况见图 2-3。

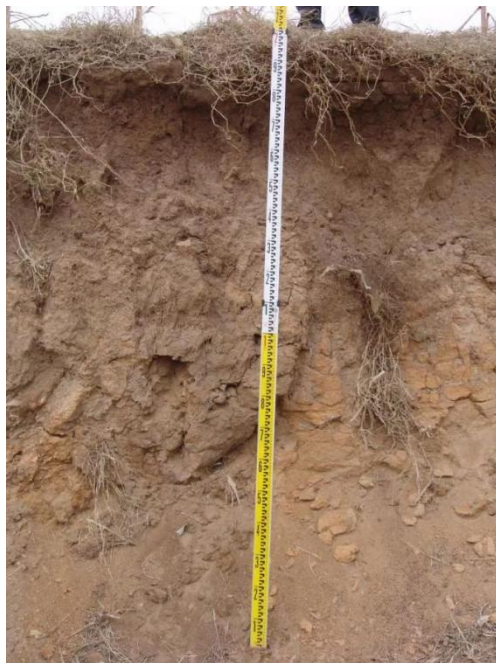
图 2-4 矿区周边土壤剖面（X: \*\*\*\* Y: \*\*\*\*）

温带落叶阔叶林和针阔混交林下形成的土壤，其主要成土母质多为酸性母岩风化物。山坡土壤覆盖较薄，且厚度不均，沟谷平地土壤分布较稳定，厚度 0.3m~0.5m，土壤有机质含量一般，养分较低。

矿区附近土壤剖面见图 2-4。

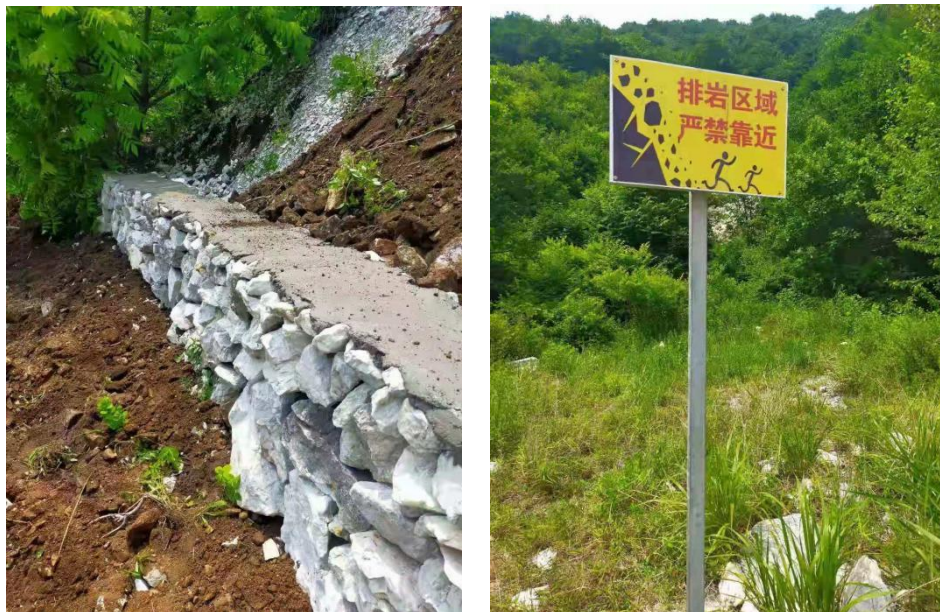
图 2-5 本矿山治理效果照片

2021 年，本矿山参照前期方案对排岩场 2 部分区域进行了治理。根据岫岩满族自治县玉岩矿山技术咨询有限公司 2021 年 6 月编制的《岫岩满族自治县金玉源矿业有限公司饰面用石料（大理石）矿山地质环境保护与恢复治理工程技术复核报告》，2021 年矿山实际治理面积为 7.926 亩，其中边坡治理面积 4.22 亩，道路治理面积 2.26 亩，完成边坡整形 2813.7m<sup>2</sup>，客土 1132.02m<sup>3</sup>，撒播草籽 56.6kg，维修路面 1510.6m<sup>2</sup>，浆砌石挡土墙 40.78m<sup>3</sup>，警示牌 10 个。

通过本矿山及周边矿山已完成的治理工程效果来看，矿山破坏的原有植被得到了恢复，植被成活率等均满足设计要求，治理工程的设计合理、治理效果满足要求。

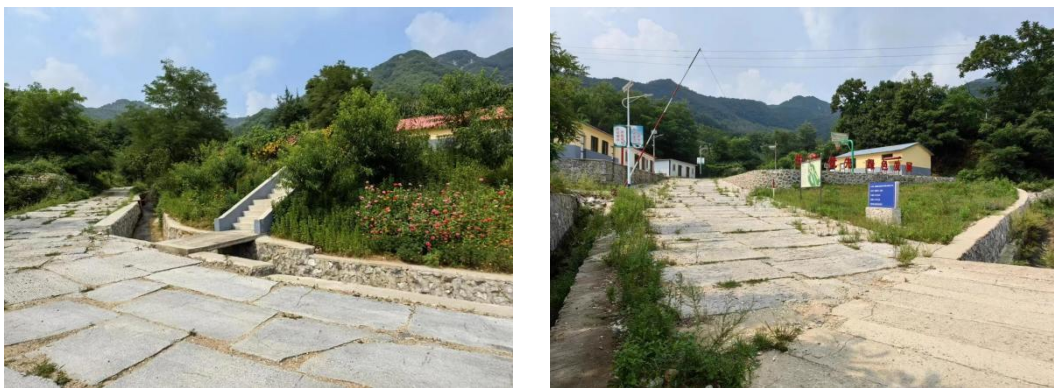
图 2-6 瀚华治理效果照片

根据岫岩满族自治县玉岩矿山技术咨询有限公司 2023 年 7 月编制的《岫岩满族自治县泓译矿业有限公司瀚华分公司矿山地质环境保护与土地复垦工程复核报告》，2020-2022 年矿山应完成环境治理与土地复垦面积为 0.1604 hm<sup>2</sup>，矿山实际完成环境治理面积 2.7082hm<sup>2</sup>，土地复垦面积 2.1663hm<sup>2</sup>。完成场地平整 2.7082hm<sup>2</sup>，客土 10109m<sup>3</sup>，栽植刺槐 9628 株，浆砌石排水沟 132.80m<sup>3</sup>。
