岫岩满族自治县广鑫矿业有限公司
龙润分公司（金矿）
矿山地质环境保护与土地复垦方案

矿山地质环境保护与土地复垦方案

编制单位：沈阳金生矿业咨询有限公司

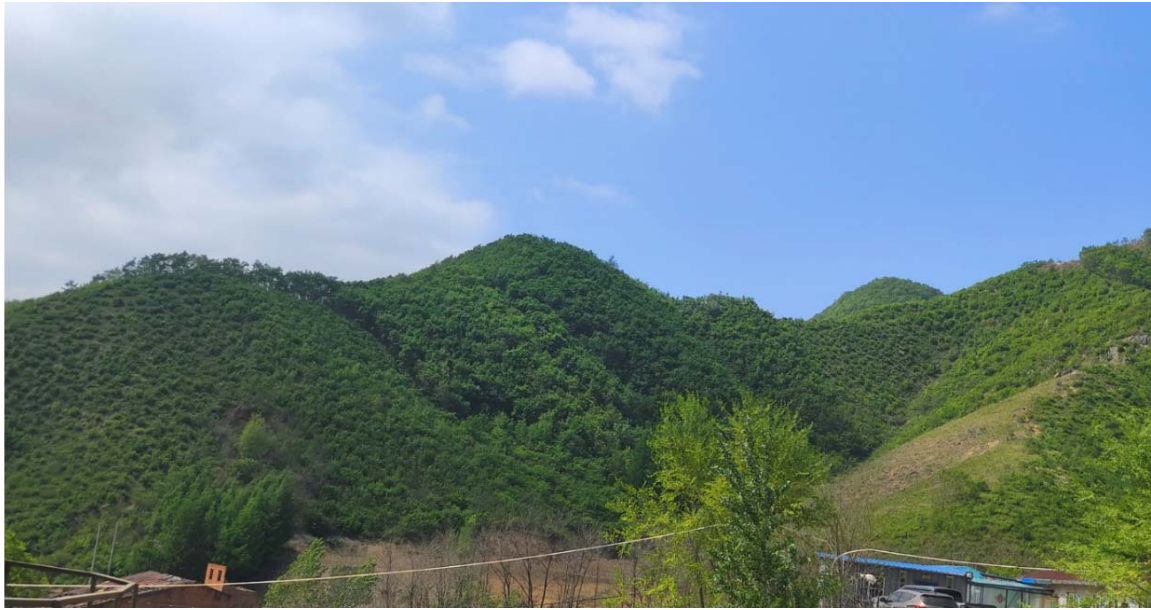
照片 2-1 矿区地形地貌

矿区属千山山脉南源，属构造剥蚀丘陵地貌特征，地形总趋势北高南低，多“V”字型沟谷，区内最高海拔标高+303.2m，最低标高+210m，相对高差 93.2m，地形坡度 $3^{\circ} \sim 40^{\circ}$ ，矿区内植被发育。

总体看，矿山地貌单元类型单一，微地貌形态中等，地形起伏变化较大，有利于自然排水。

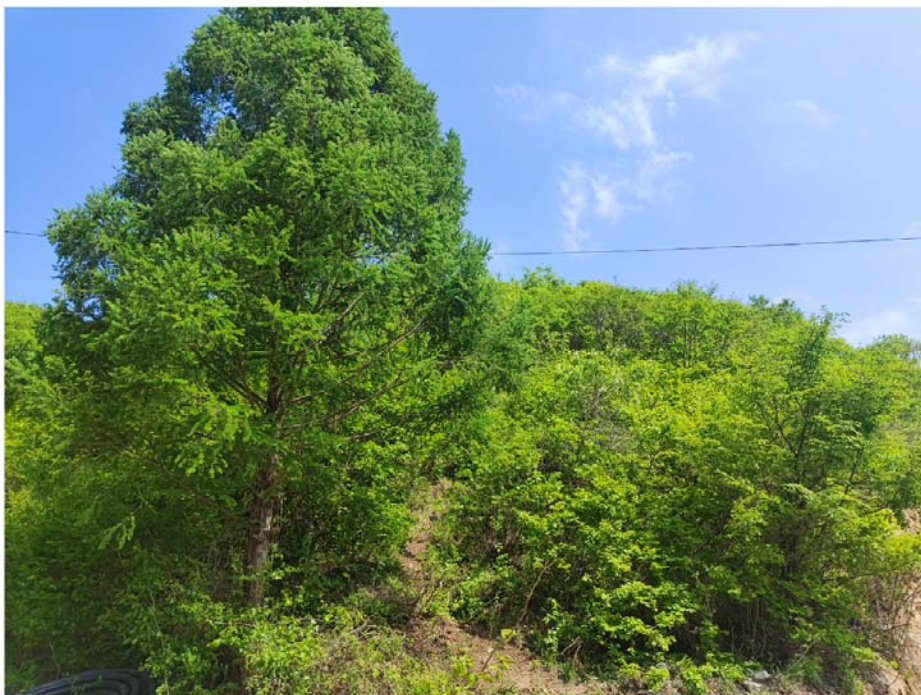
照片 2-2 矿区植被

项目区土地类型主要为旱地、乔木林地、灌木林地。项目所在的低山丘陵区主要是落叶、阔叶林和针阔混交林，属长白植物区系与华北植物区系的交汇部，以代表华北植物区系植物为主，其中主要标志树种为刺槐。地表植被较发育，以天然次生林为主。乔木主要为刺槐、柞树、松树等，灌木主要为紫穗槐、榛子等，山间谷地、侵蚀坡地有部分面积的草地，主要草本植物种类有野古草、白羊草、黄背草、针茅、百里香等。

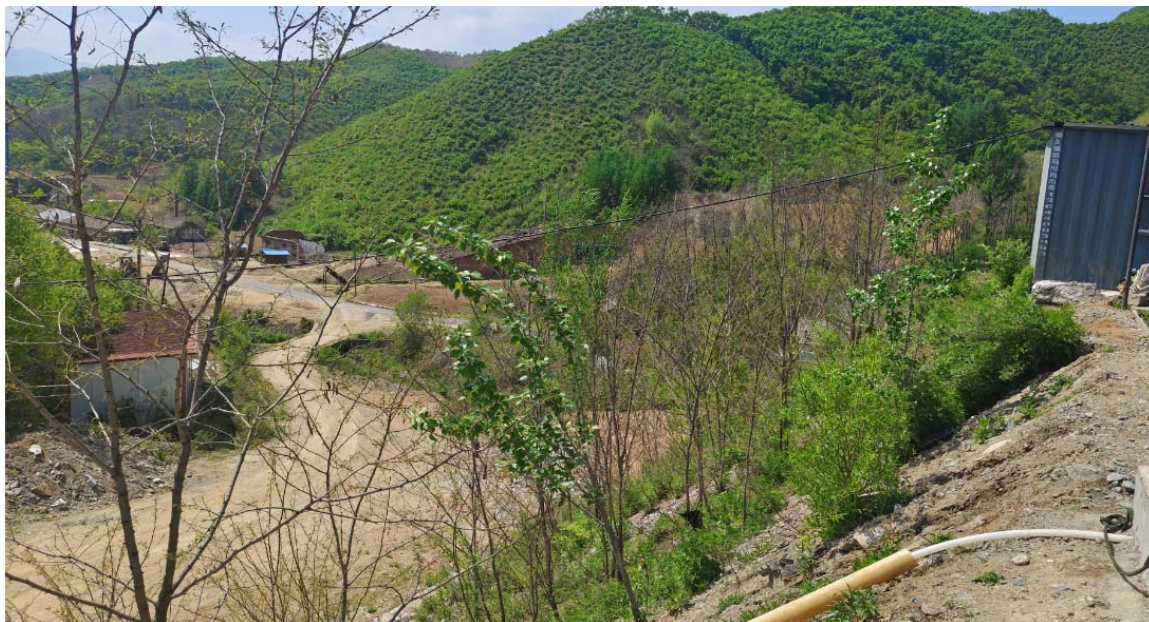
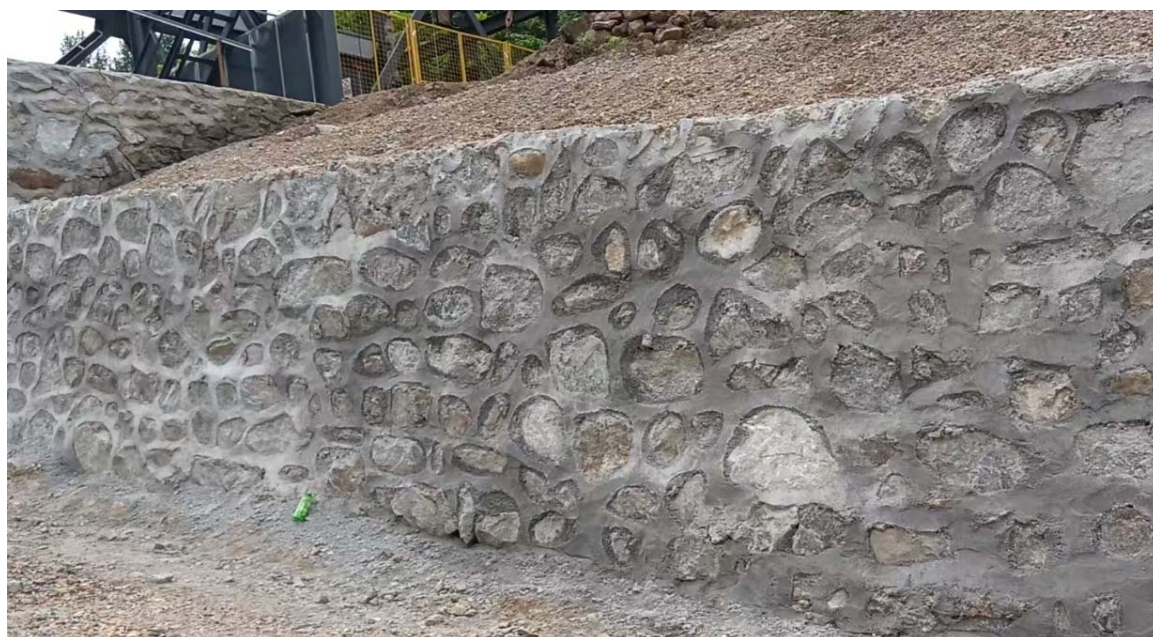
照片 2-4 本矿山已治理照片

治理后减少了大气扬尘，避免了碎石滚动造成的二次破坏，治理效果良好，治理区植被长势较好，成活率较高。治理后照片如下：

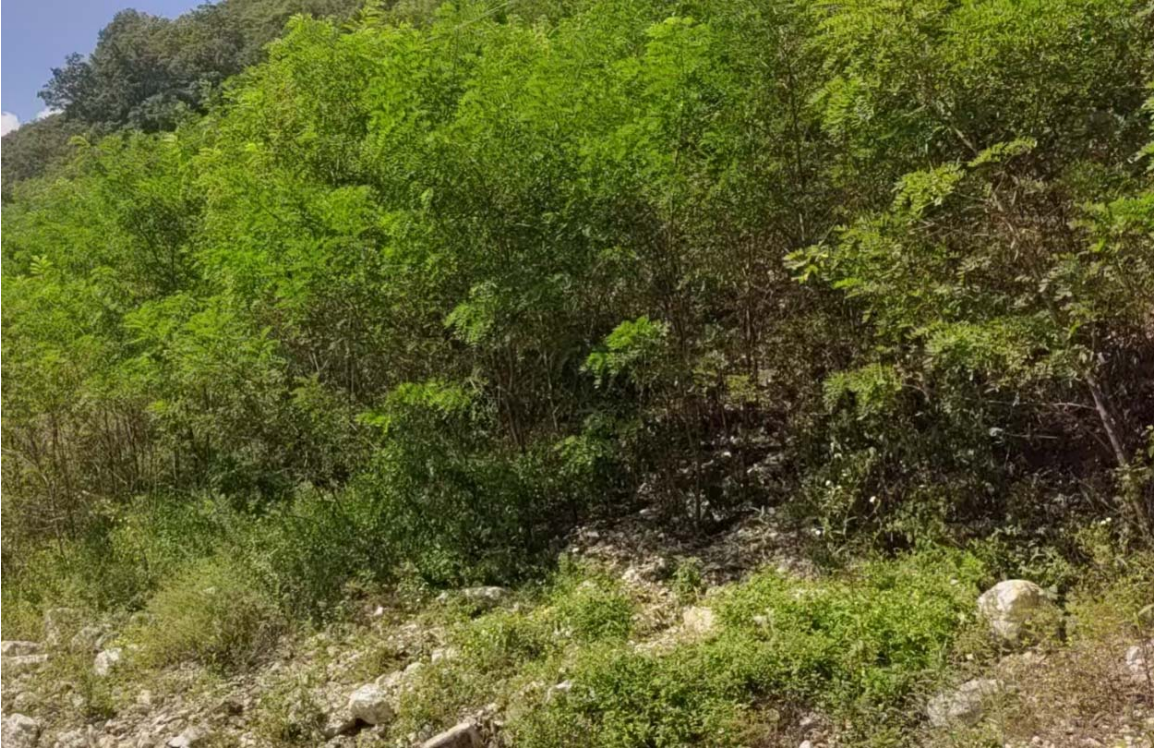
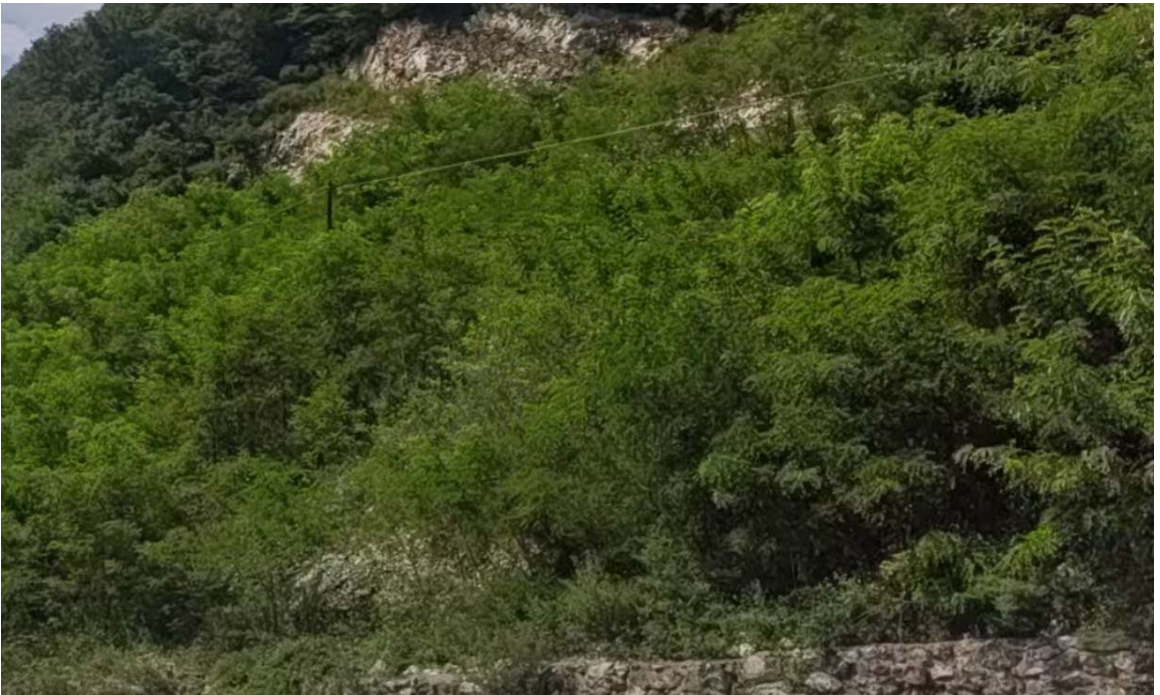
照片 2-6 岫岩满族自治县石庙石棉矿已治理照片

岫岩满族自治县石庙石棉矿位于矿区北侧 10km 处，位于岫岩县石庙子镇石棉村，该矿山于 2020 年 5 月~2023 年 5 月对矿山的废石场边坡进行了矿山地质环境恢复治理工作，综合治理面积为 0.0454hm²，复垦方向为乔木林地。2020 年~2023 年治理措施为平整土地、覆土、栽植刺槐、灌溉、追肥和检测，治理后效果良好，很大程度上改善了矿区的生态环境，该项目治理总费用 3.8243 万元。

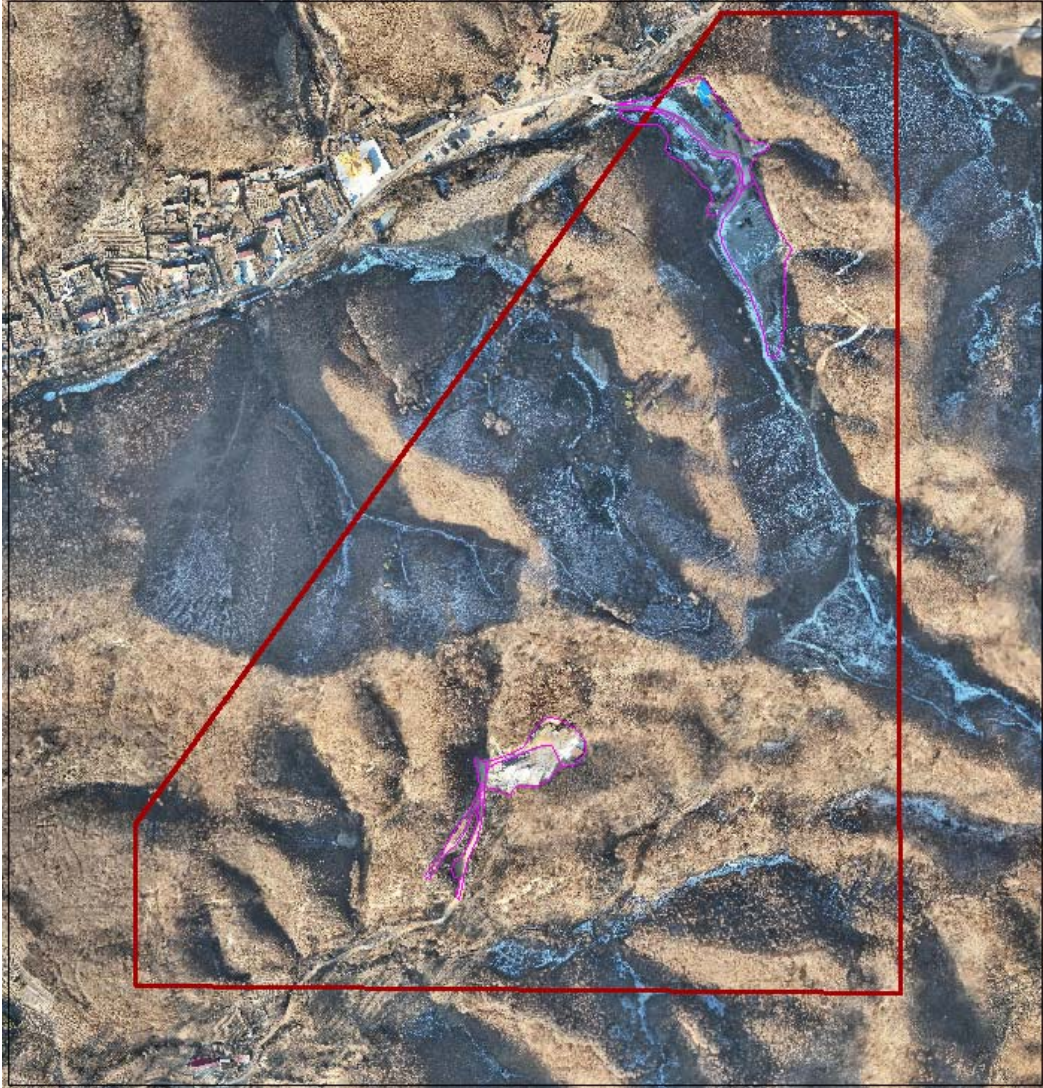
图 3-3 矿山损坏现状航拍图

以上各类采矿活动损毁土地面积为 1.2406hm²，其中乔木林地面积为 0.1820hm²，灌木林地面积为 0.0826hm²，采矿用地面积为 0.9760hm²。根据矿山地质环境影响程度分级表，开采破坏林地面积为 0.2646hm² 小于 2 hm²，因此采矿活动对土地资源影响破坏程度为**较轻**。

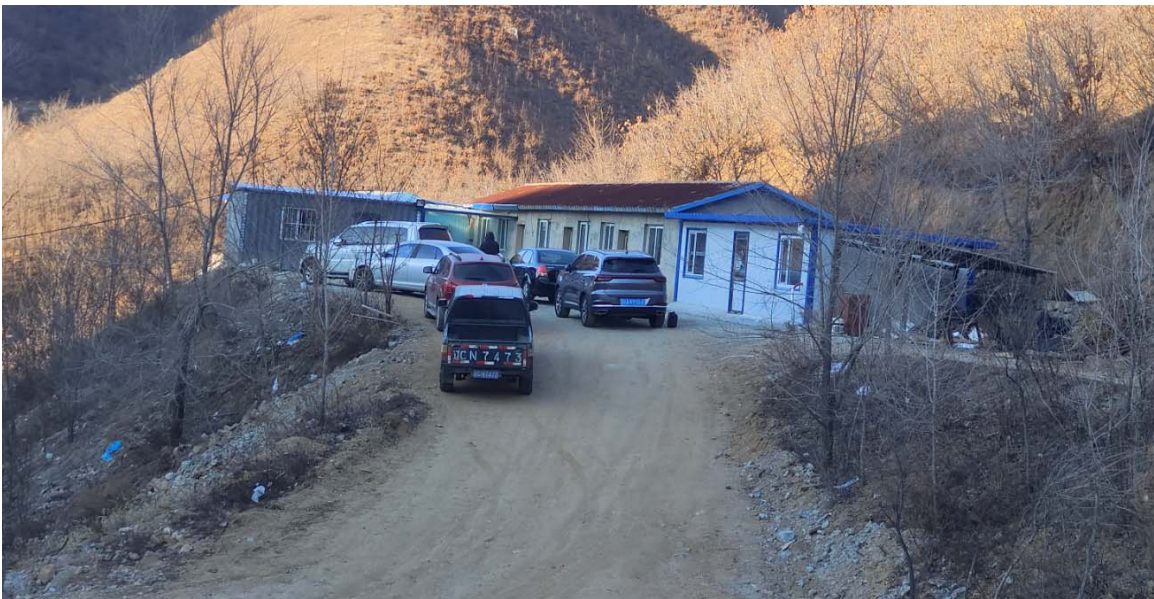
照片 3-1 主井办公区

主井办公区位于主竖井的北侧，主要用于人员的办公和设备车辆的存放，办公区呈不规则长条形，长 105m，宽 32m，扣除已通过验收的 2 处边坡面积，其余区域压占损毁土地面积 0.2743hm²，其中损毁乔木林地面积为 0.0011hm²，损毁灌木林地面积为 0.0131hm²，损毁采矿用地面积为 0.2601hm²。矿界内损毁土地面积 0.2548hm²，矿界外损毁土地面积 0.0195hm²。

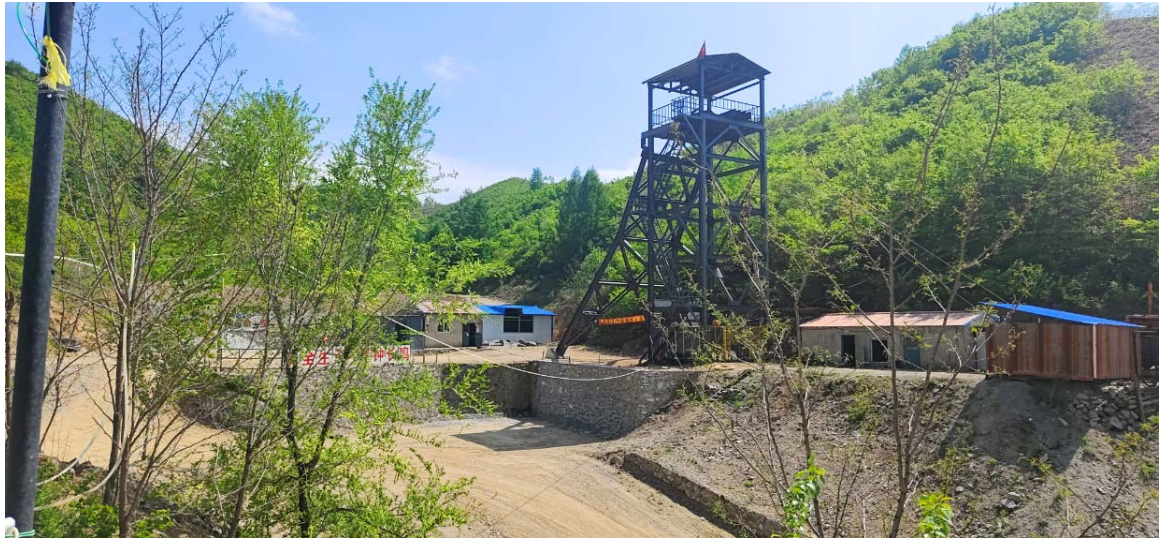
照片 3-2 主井井口区

主井井口位于矿区的北侧，为矿山的主提升井，压占损毁土地面积为 0.2696hm²，其中损毁乔木林地面积为 0.0736hm²，损毁采矿用地面积为 0.1960hm²。矿界内损毁土地面积 0.2465hm²，矿界外损毁土地面积 0.0240hm²。

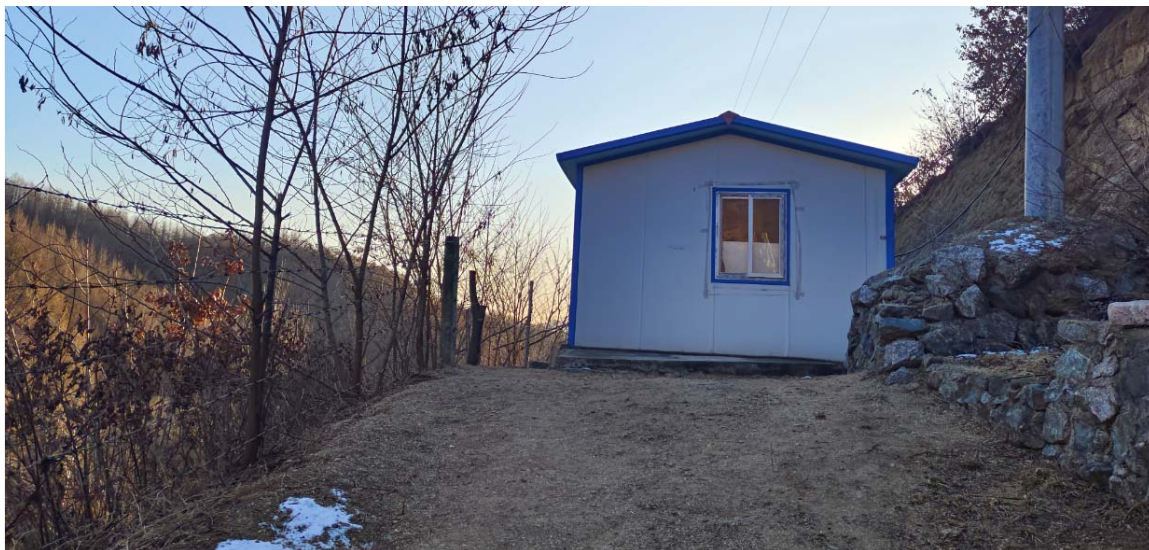
照片 3-5 风井办公区

风井办公区位于回风竖井的西南侧，主要用于人员的临时休息，办公区呈不规则长条形，长 82m，宽 7m，压占损毁土地面积 0.0457hm²，其中损毁乔木林地面积为 0.0093hm²，损毁灌木林地面积为 0.0281hm²，损毁采矿用地面积为 0.0083hm²。损毁土地位于矿界内。

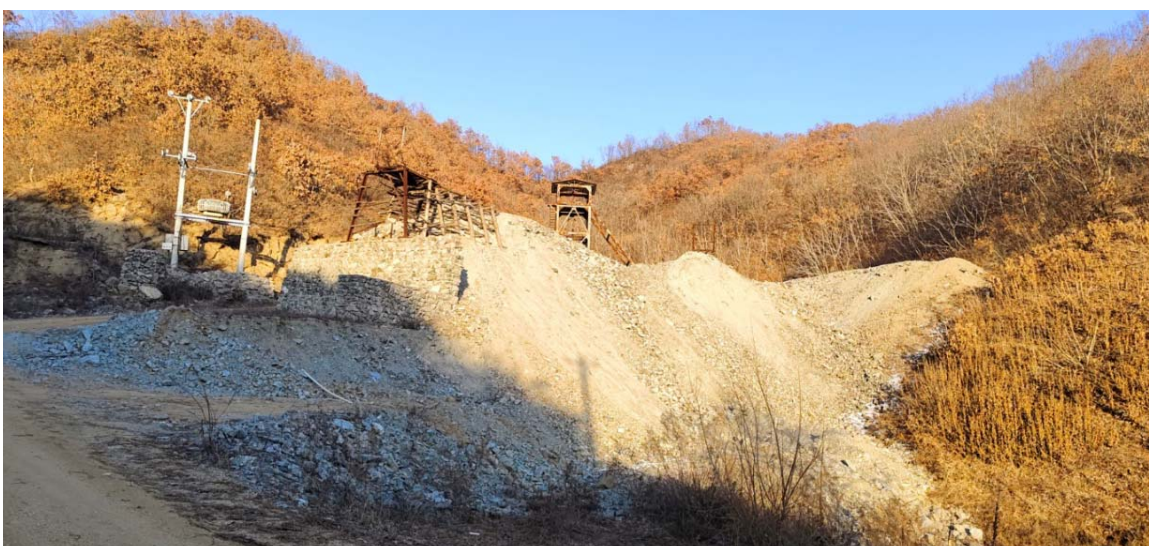
照片 3-6 2#废石场

2#废石场地位于回风竖井的南侧，用于堆放主竖井基建产生的废石，顶部标高 240.4m，底部标高 228.7m，现有的废石量为 1.1142 万 m³，压占损毁土地面积为 0.1708hm²，其中损毁乔木林地面积为 0.0005hm²，损毁采矿用地面积为 0.1703hm²。损毁土地位于矿界内。

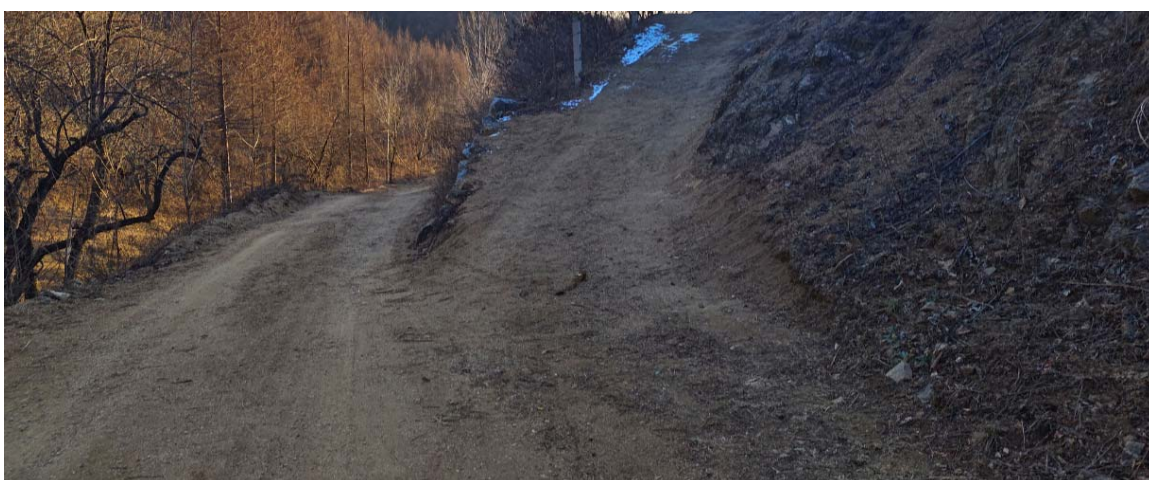
照片 3-7 矿山道路

矿山道路主要位于矿区北侧和南侧，部分道路为村民的上山道路，该部分道路在矿山闭坑后村民继续使用不计入矿山损坏面积，矿山自行修建的道路损毁土地面积为 0.0674hm²，其中损毁乔木林地面积为 0.0461hm²，损毁灌木林地面积为 0.0084hm²，损毁采矿用地面积为 0.0129hm²。损毁土地位于矿界内。

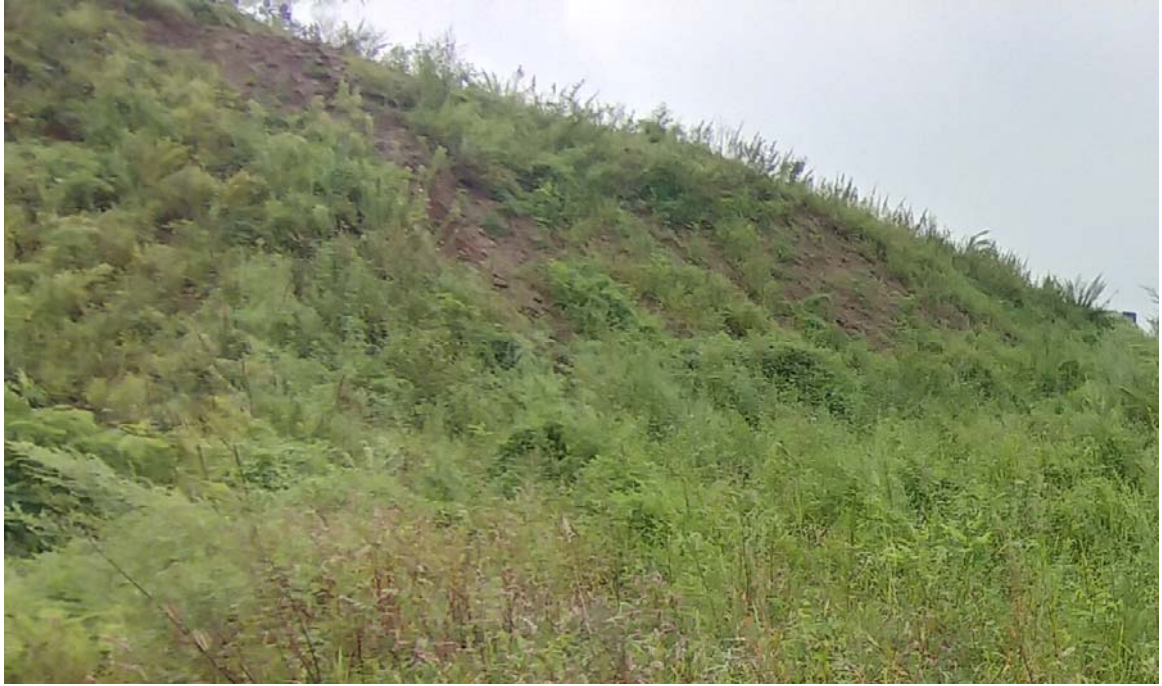
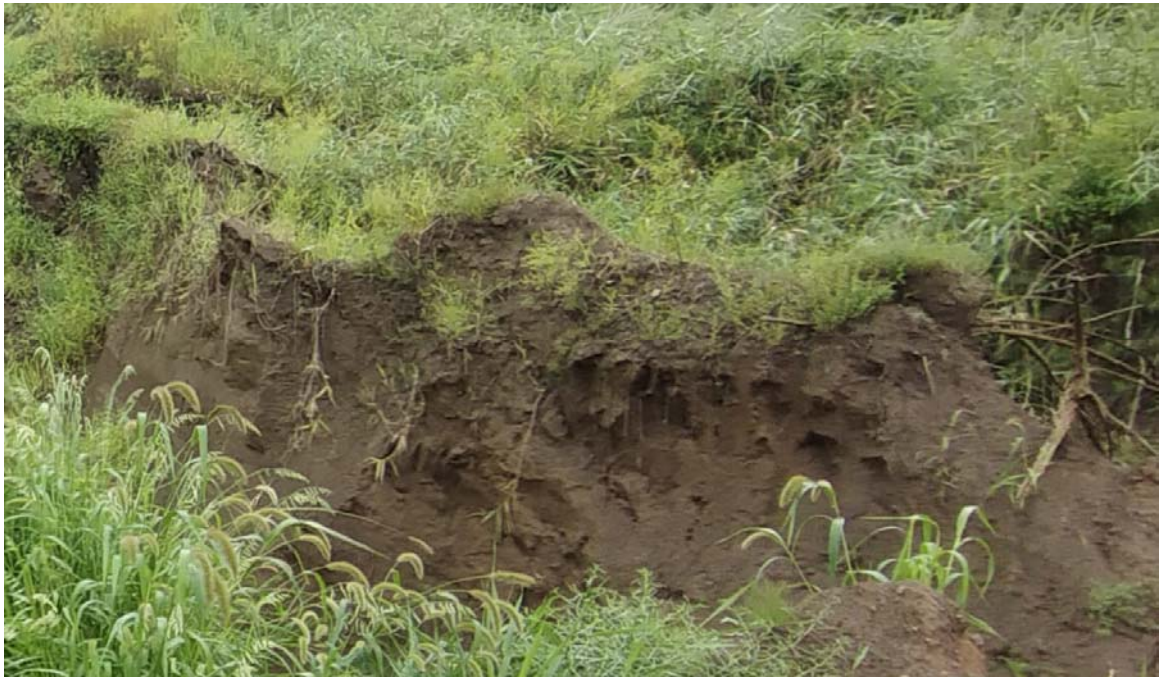
照片 4-1 客土地点照片（远景）

矿山复垦时共需要 0.6203 万 m³，由于矿山未有表土存放，表土采用客土的方式，由矿山提供的客土协议可知（详见附件：客土协议），矿山将距离矿区 1.9km 处石庙子村的一荒草地作为客土点，该荒草地为原修路时开挖的土方堆积形成的土堆，开挖的土方与矿区自然土层一致，为地表腐殖土，养分含量相近，适宜植被生长，堆积量可满足矿山复垦需求量。土壤质地为砂质壤土，有机质含量为 1.9~2.0%，土壤呈中性~微酸性、pH 值为 5.9~7.1（土壤信息参数来源：中国土壤数据库），无重金属污染，可满足矿山土地复垦土质及土量，保证矿山土地复垦效果。

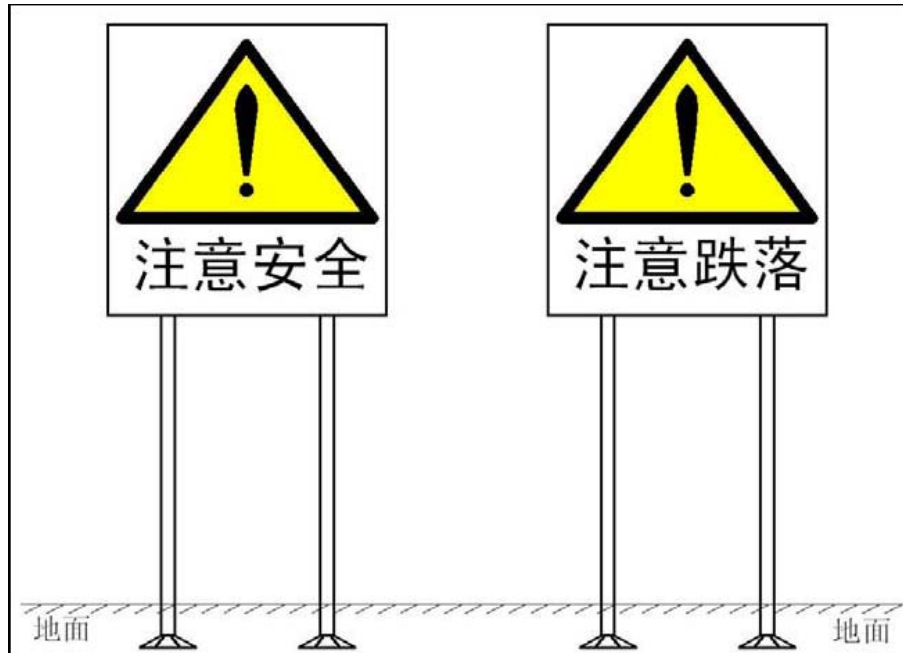
图 5-1 警示牌示意图

岩移影响区每隔 100m 设置一个警示牌，其他单元每隔 50m 设置一个警示牌，禁止人畜进入，防止发生危险。
