岫岩满族自治县岫建混凝土有限公司 “9·28”一般机械伤害生产 安全事故调查报告

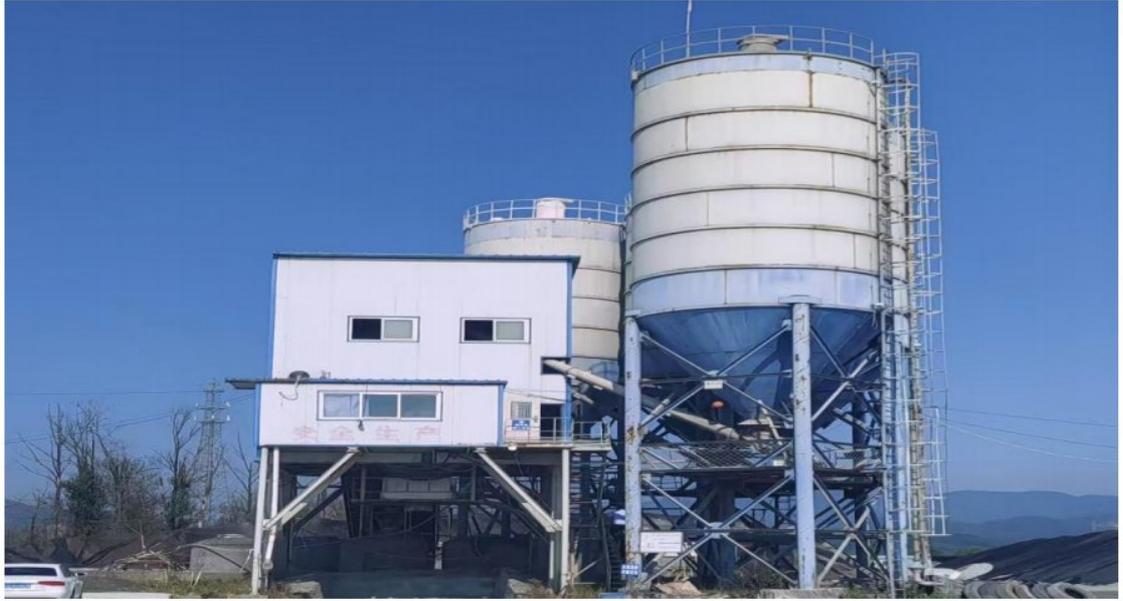
图一 混凝土搅拌楼

岫建混凝土有限公司，院中心设置混凝土搅拌系统。搅拌系统南侧为搅拌楼（见图一），北侧为原料仓。搅拌楼西侧为搅拌机室，东侧为搅拌机控制室。搅拌机室内安装一台混凝土搅拌机（见图二）。混凝土搅拌机上设置有方形人孔（见图三）。搅拌机控制室内设置总电源控制柜（见图四）和混凝土搅拌机控制系统，混凝土搅拌机控制系统的操作台（见图五）所示。

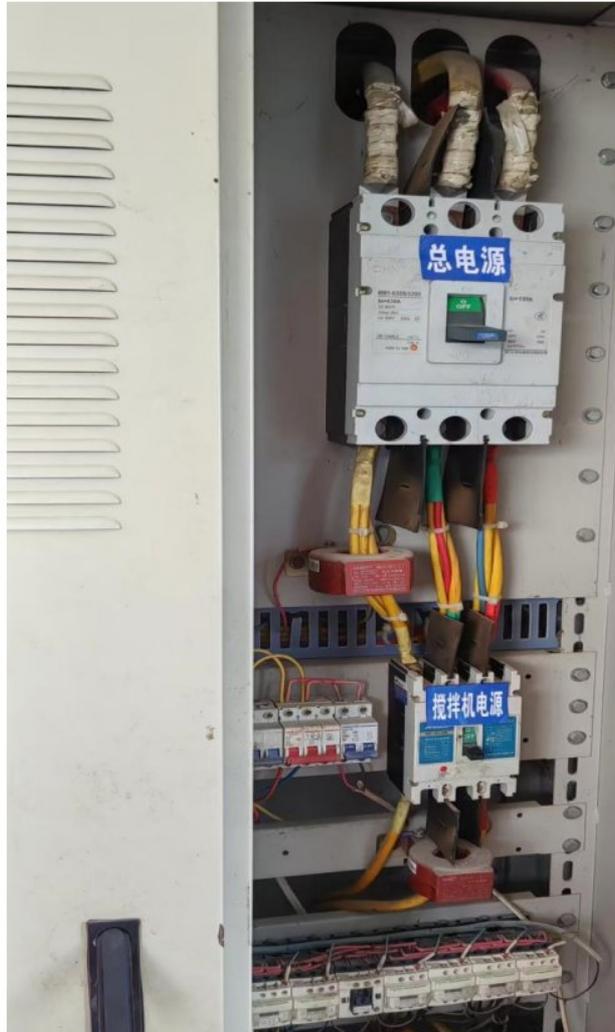
图四 总电源控制柜

混凝土搅拌机开始启动运转。张**听到混凝土搅拌机启动响声后，立即跑向总电源控制柜，关闭（拉下）总电源开关，混凝土搅拌机停止运转。混凝土搅拌机停止运转后，王**从混凝土搅拌机内爬出，再回头摸了一下仍在混凝土搅拌机内的庞**，发现庞**已经不能动了。

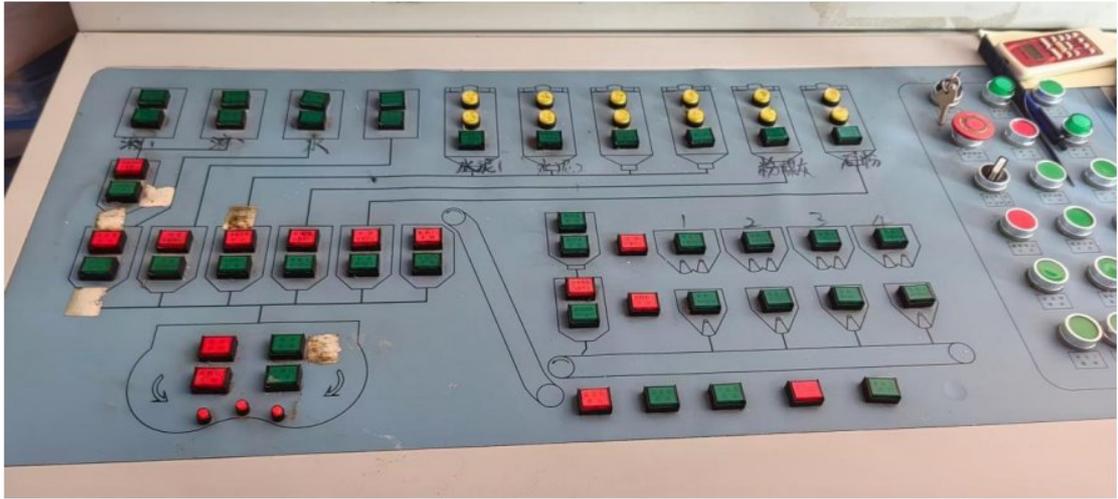
图五 混凝土搅拌机控制系统操作台

13 时 30 分左右，庞**：“这回应该差不多了，门应该能关上了”，于是让在混凝土搅拌机外，配合维修作业的力工张**关一下混凝土搅拌机下料门试一试，门是否能关严。张**来到混凝土搅拌机控制室，合上电源开关，到混凝土搅拌机控制系统操作台前，按下出料门关闭按钮，同时触及（碰到）混凝土搅拌机（主轴）启动按钮（见图九），

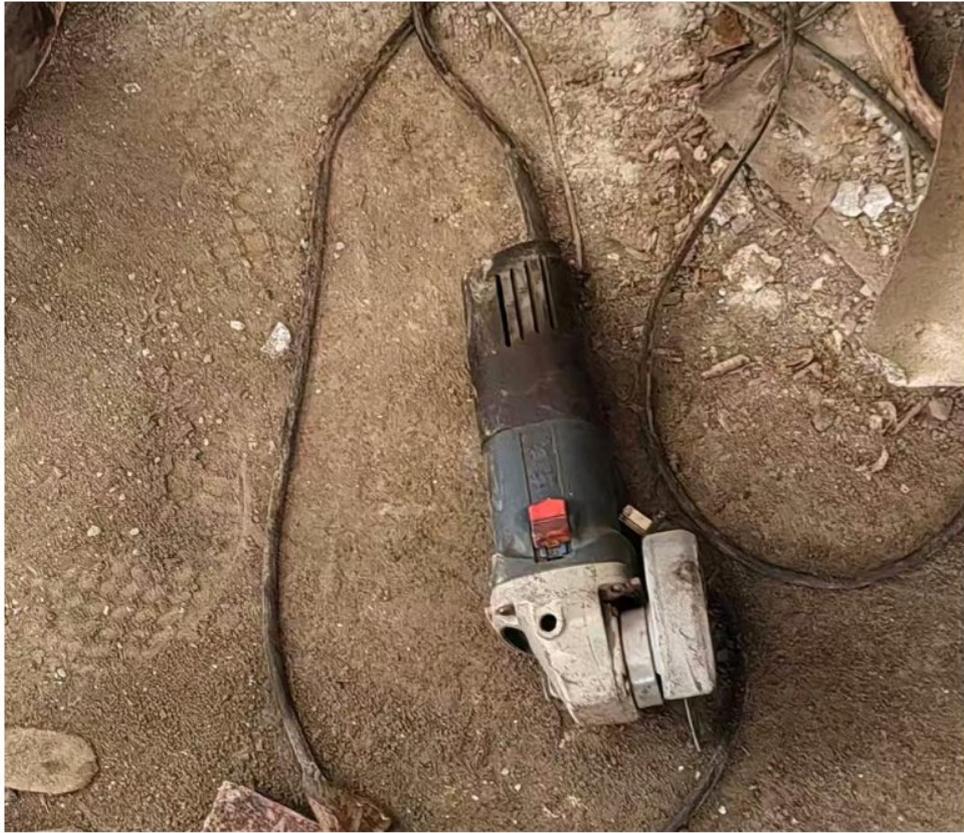
图七 维修作业用的角磨机

混凝土搅拌机室内搅拌机人孔处，放置简易移动式进出人孔的工作平台（见图六）。放置的维修作业用的角磨机（见图七）和冲击钻（电镐）（见图八）。
