鞍山铁东华清池浴池“9·20”一般燃气爆炸事故调查报告

2023年9月20日14时45分许,中晟升博集团有限公司在施工铁东区荣誉社区中华南路80号排水管道时,挖漏燃气管道,致使燃气泄漏发生闪爆,造成华清池浴池房屋受损,4人受伤,直接经济损失约272.73万元。

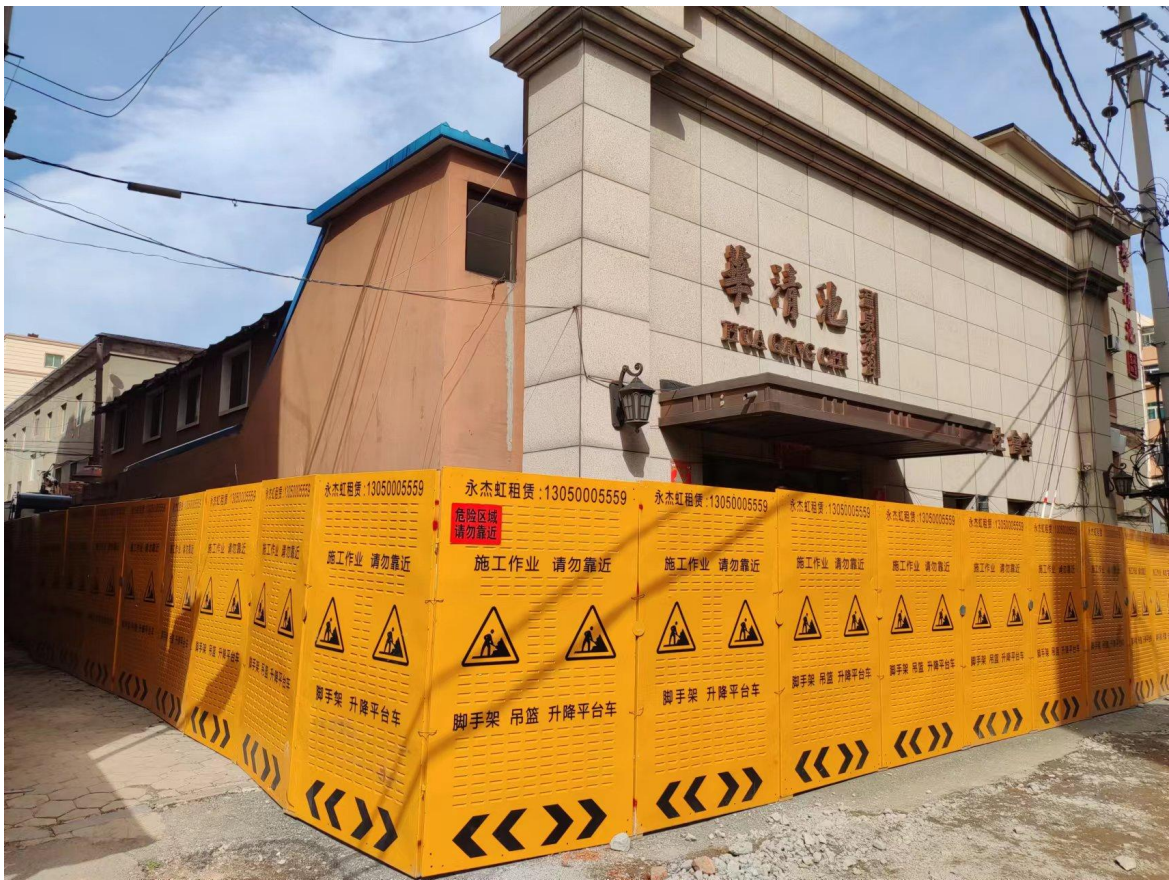
爆炸发生地点位于鞍山市铁东区长大街与荣光街交叉口西南 20 米华清池浴池。该房屋原为长大商店自建房，用于商店办公，现为为经营性商业网点。结构形式为框架及砖混结构，层数为 2 层，一楼层高 2.7 米—2.9 米，进深 33 米，宽 14 米；二楼层高 2.5 米，进深 22 米，宽 11 米，墙体采用红砖及混合砂浆砌筑，厚度 500mm、400mm，楼、屋面板为预制板。
