鞍山沈海高速公路 “9·3”较大道路交通事故调查报告

2024年9月3日13时20分许，沈海高速公路海城西柳段121km+228m处，发生一起较大道路交通事故，造成4人当场死亡，2台车辆及路产损坏，直接经济损失355万元。

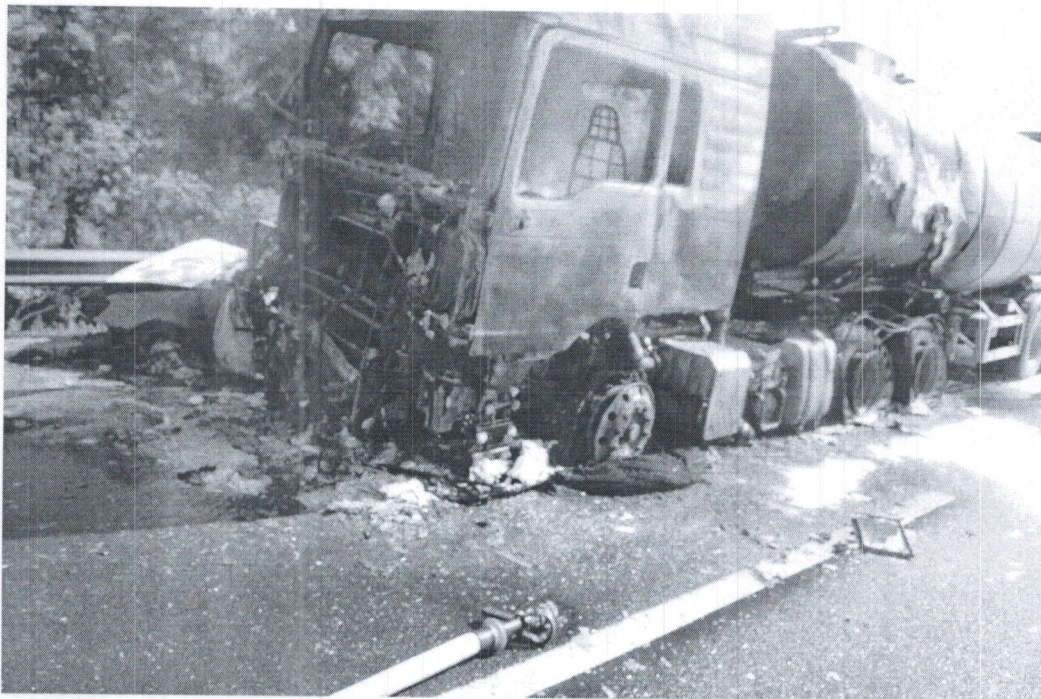
2024年9月3日12时59分许，张莲红驾驶辽HR2107长安牌小型轿车载乘江国玉、张连凤和张莲英，沿沈海高速公路北行方向第四排车行道由南向北行驶至121KM+228M处时，因车辆发生故障停驶此处。13时20分许，韩信驾驶冀J3F997陕汽牌重型半挂牵引车牵引冀J515B挂力生牌重型罐式半挂车(以下简称冀J3F997/冀J515B挂重型罐式半挂车)运载着沥青，沿第四排车行道由南向北行驶至此，韩信所驾车辆前端中部及右侧与张莲红停驶的车辆后端中部及左侧接触碰撞，韩信所驾车辆推行停驶车辆向北滑移，滑移过程中，小型轿车前端右侧与道路东侧护栏接触碰撞。由于小型轿车油箱位于车体左后侧，油箱受撞击冲击力作用挤压变形爆燃起火燃烧。冀J515B/冀J515B挂重型罐式半挂车推行小型轿车向前滑移中，前端与小型轿车后端始终处于接触状态，小型轿车起火后将冀J3F997重型半挂牵引车前端引燃，造成小型轿车内的张莲红、江国玉、张连凤和张莲英重度焚烧死亡，双方车辆及高速公路部分路产受损的道路交通事故。

事故现场情况（图片 1）

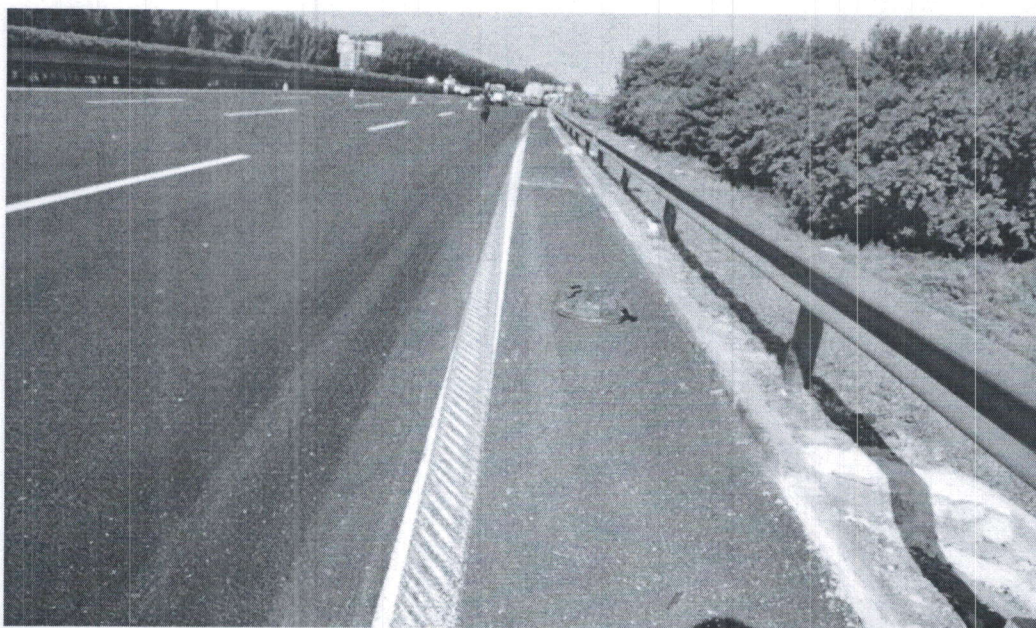
事故现场情况（图片 2）

现场有肇事车辆两台，冀 J3F997/冀 J515B 挂重型罐式半挂车和辽 HR2107 号小型轿车。冀 J3F997/冀 J515B 挂重型罐式半挂车右侧前轮、后轮位于第四车道右侧标线上 0 位，左前轮、左后轮分别距三四道分道线 1.3 米、1.24 米。辽 HR2107 小型轿车位于右侧硬路肩内，左右均处于“0”位。两车碰撞的地面接点位于沈海高速沈阳方向左起第四车道内，第四车道右侧标线以西 1.05 米，沈海高速公路 121Km+200m 标识以南 28.9 米处。两车碰撞后，冀 J3F997/冀 J515B 挂重型罐式半挂车推行辽 HR2107 小型轿车在第四车道内向北滑动 318.8 米，轿车被汽车列车推行滑动过程中，辽 HR2107

小型轿车前端右侧与道路东侧护栏接触碰撞，碰撞点距离沈海高速公路 121Km+200m 标识以北 105.1 米处。最后动能殆尽，两车停止在事故现场的最终位置。
