# 鞍山经开范勇虹“5·23” 一般车辆伤害事故调查报告

2025年5月23日21时8分许，在鞍山市经开区达道湾街道的鞍山市佳鑫固体废弃物综合利用有限公司院内，驾驶员李建良在驾驶重型自卸车卸货过程中，车辆侧翻，李建良被车辆碾压，造成1人死亡，直接经济损失约110万元。

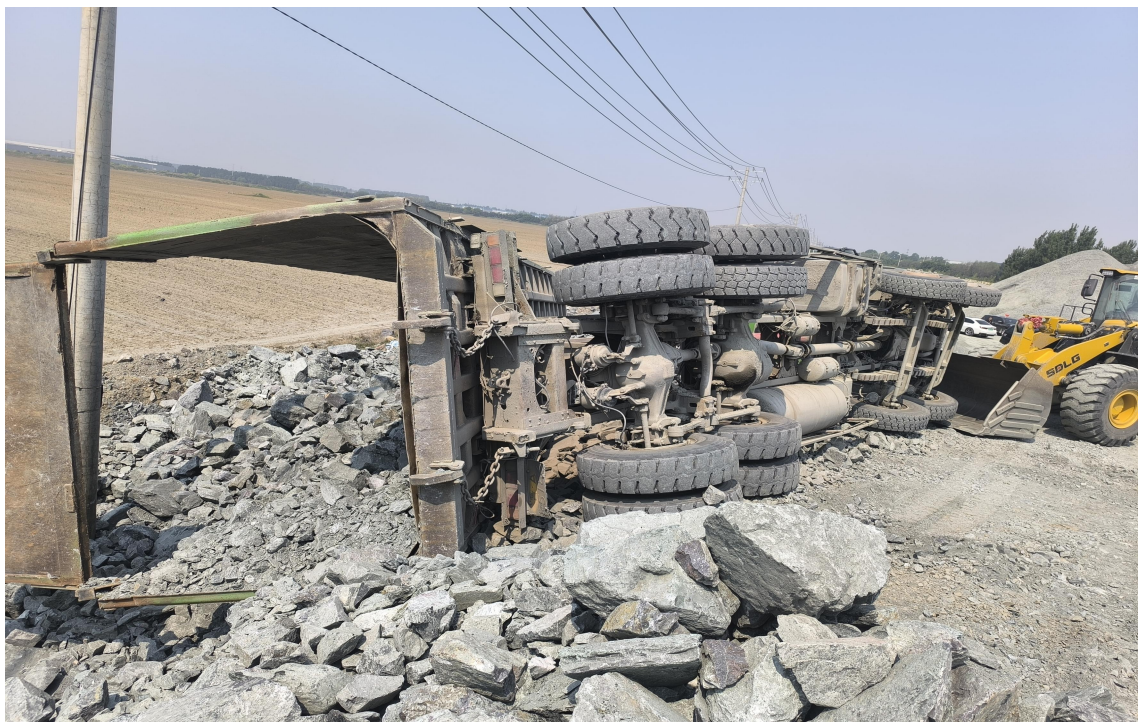
5 月 23 日 21 时许，李建良驾驶晋 AF5186 运输废岩石到鞍山佳鑫公司院内后，将车辆行驶至堆放废岩石堆处，正在寻找卸车位置时。在鞍山佳鑫公司车间整理工具的员工薛振听到铲车司机喊道“翻斗车翻了”，便跑去岩石堆查看，发现车辆已经翻车，驾驶员被压在车下。

图一：事发后现场情况

李建良在驾驶超载重型自卸货车卸货时，忽视瞭望岩石堆路面及周边情况，操作不当造成车辆侧翻，本人被车辆砸中。

操作技能，了解作业存在的危险因素、防范措施和事故应急处理措施，杜绝超载运输行为。鞍山佳鑫公司要进一步完善落实各项企业安全管理制度，在确保本企业安全生产管理的同时，加强对项目发包安全管理水平，切实消除事故隐患。按照货运车辆装载要求合法装载货物，杜绝放行超载货车问题。

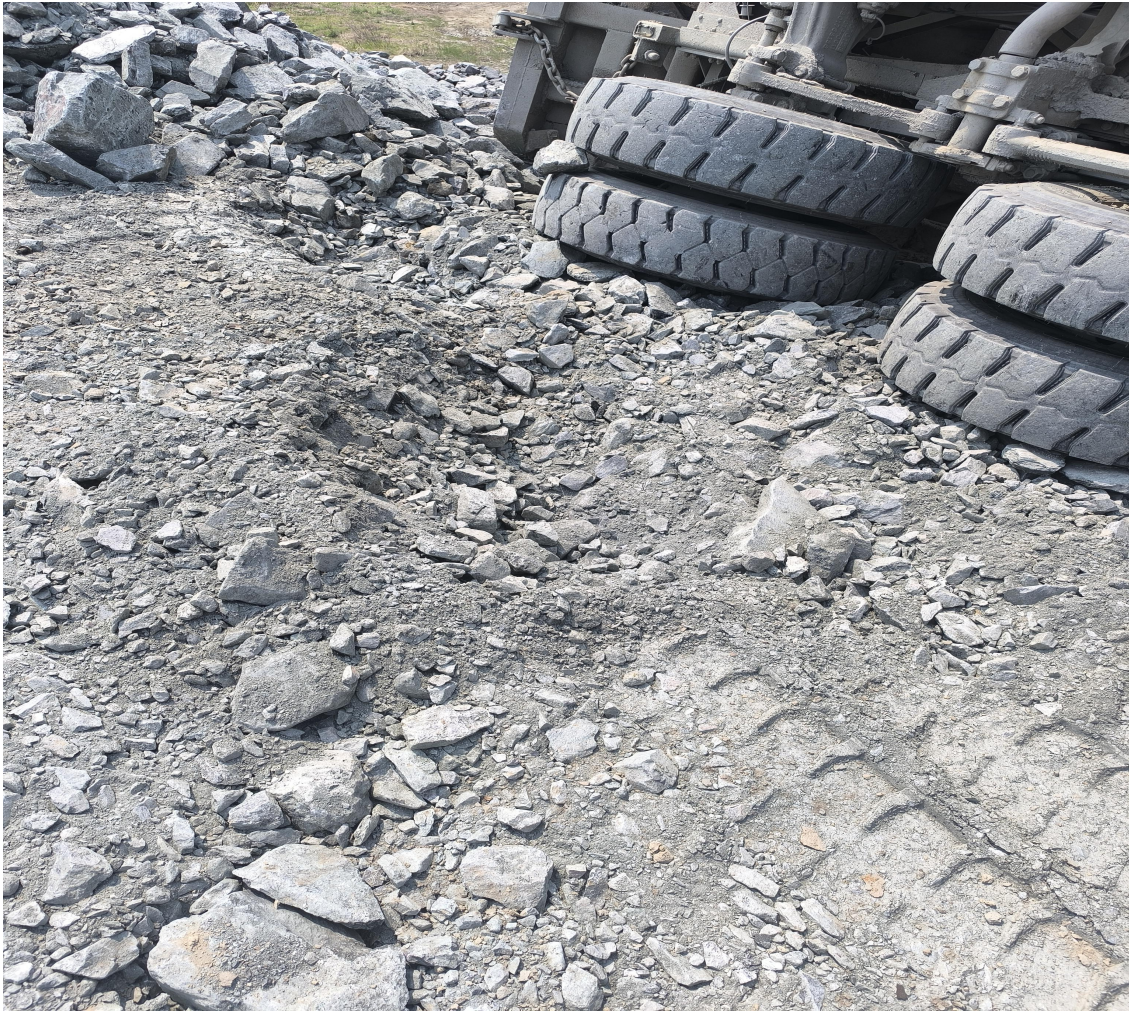
图二：车辆行驶轨迹情况
