# 矿山地质环境保护与土地复垦方案 评审意见书

项目名称：鞍山广峪矿业有限公司（菱镁矿）矿山地质  
环境保护与土地复垦方案

鞍山广峪矿业有限公司（菱镁矿）  
矿山地质环境保护与土地复垦方案

# 鞍山广峪矿业有限公司（菱镁矿） 矿山地质环境保护与土地复垦方案

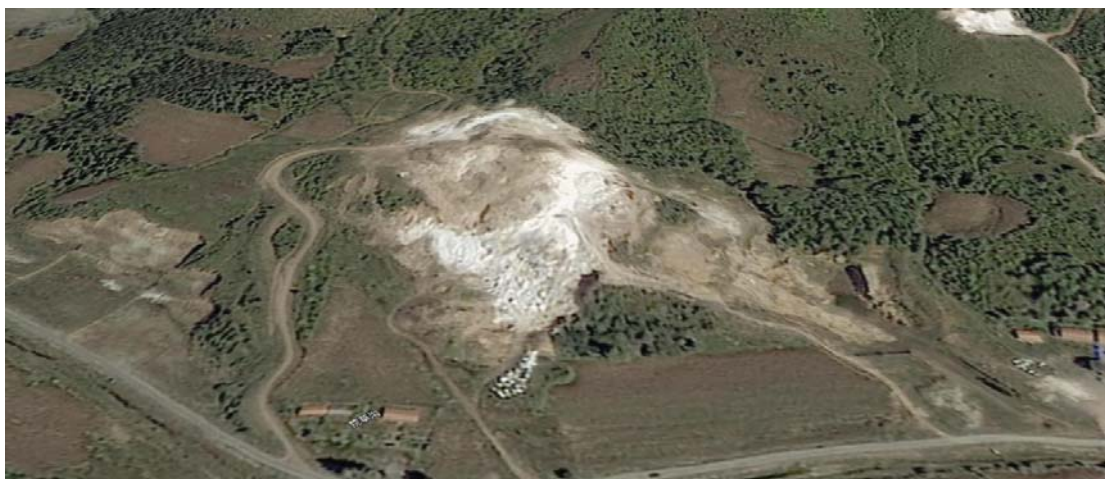
照片 2-2 矿区及其周边植被和地形地貌

矿区位于鞍山市东南部、丹东市西部，地势呈西北高、南东低的特点，属丘陵地区。矿区地貌单元为构造剥蚀丘陵区，最高海拔标高为 354m，附近山间谷地海拔标高约 236m，相对高差 118m。地形坡度  $15^{\circ}$  - $20^{\circ}$ 。

综上所述，矿区地貌地形条件中等。

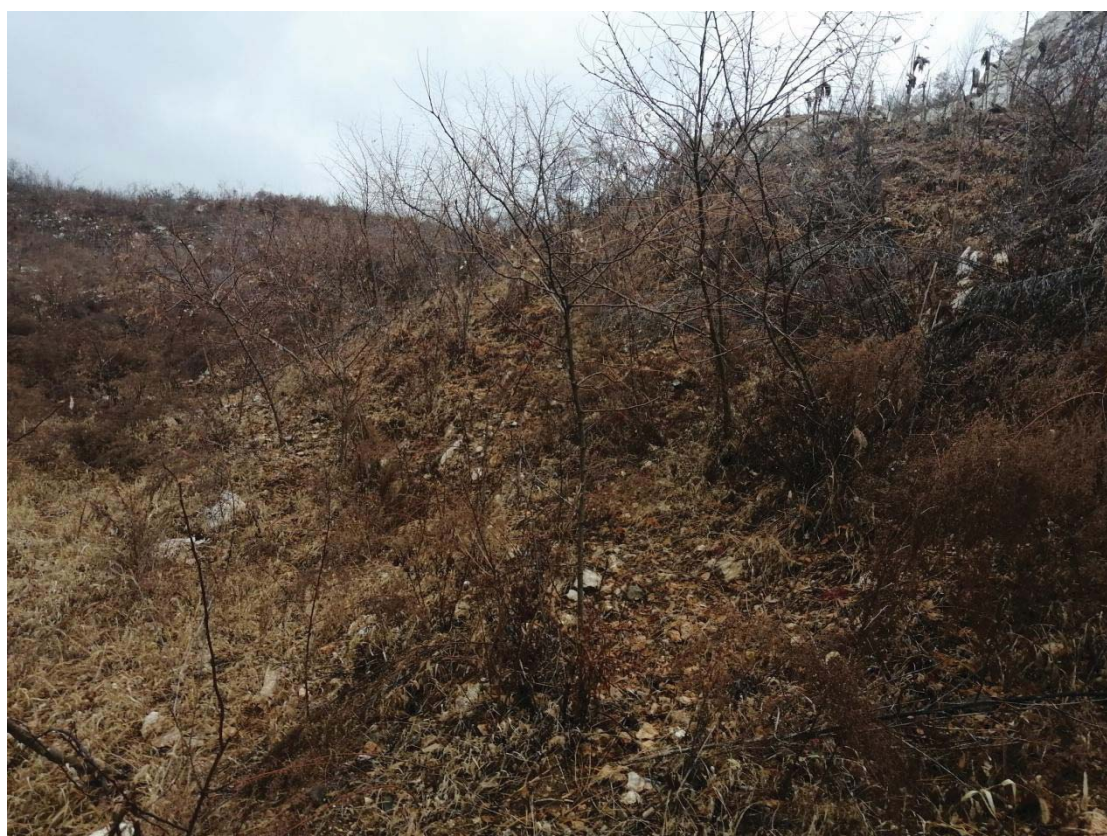
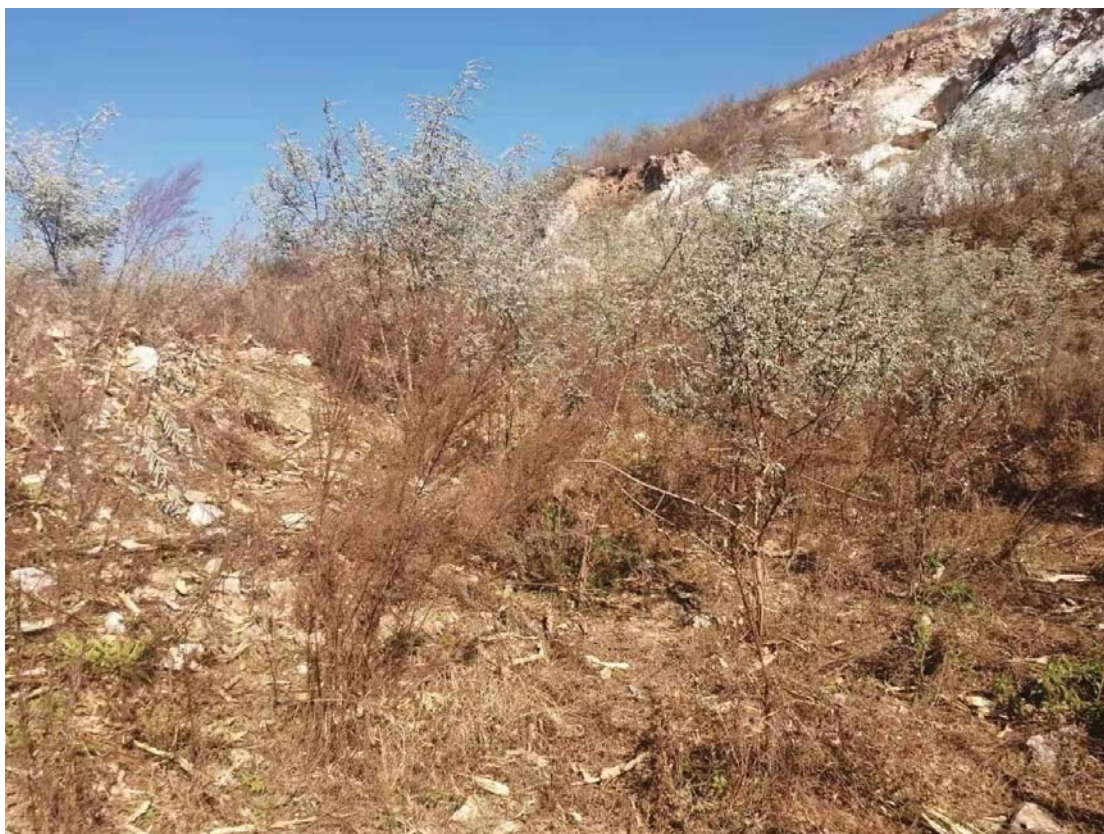
照片 2-5 恢复种植效果照片

照片 2-6 恢复种植效果照片

由于历史原因，在划定的矿区范围及周边遗留有 2 处民采剥离露天采坑，为修复矿区生态环境，也为办理采矿许可证的需要，矿山于 2020 年通过自行施工，对位于矿区范围内遗留的露天采坑 1 进行了部分治理恢复工作，通过平整、客土、种植刺槐等措施恢复植被，并在矿区南部路边修建了排水沟和挡土墙。累计投入资金 38.94 万元。

- ①对露天采场平台、排土场平台进行平整，平均平整厚度为 0.1m；
- ②乔木采用全面客土 0.5m；
- ③乔木树种选用地径为 1cm 的刺槐，栽植株行距均为 1.0m×1.0m；
- ④治理工程的表土由矿山负责购买，外购表土的单价为 30 元/m<sup>3</sup>（包含运输费）；
- ⑤设置挡土墙、排水沟，可将山坡汇水排出。

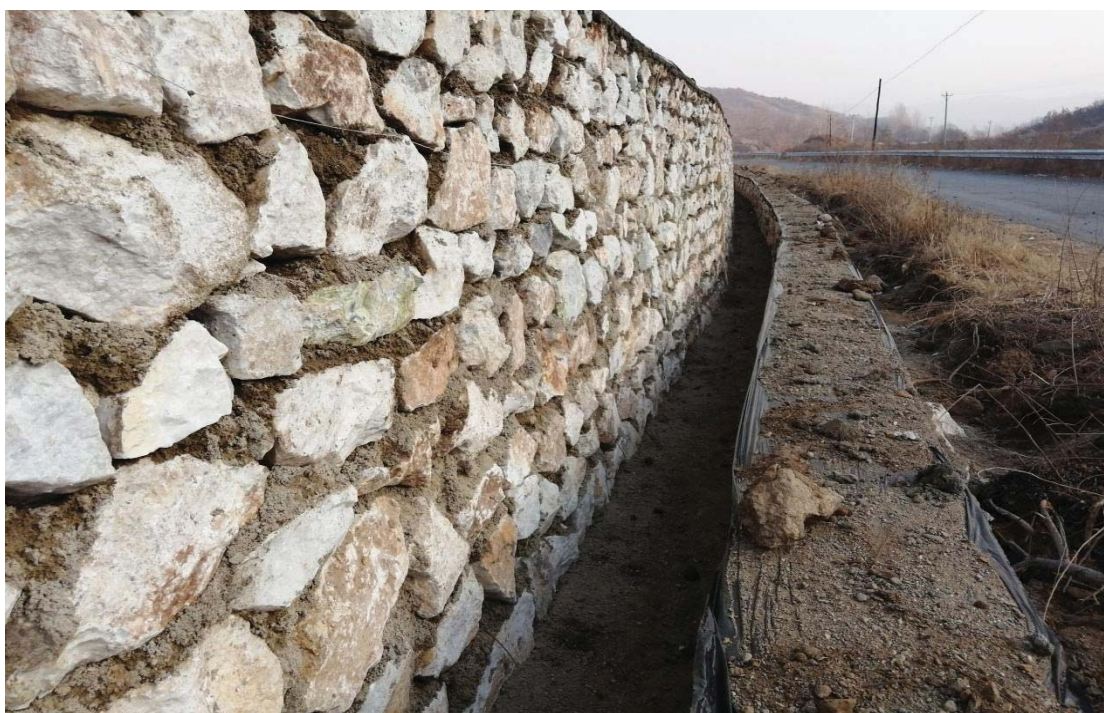
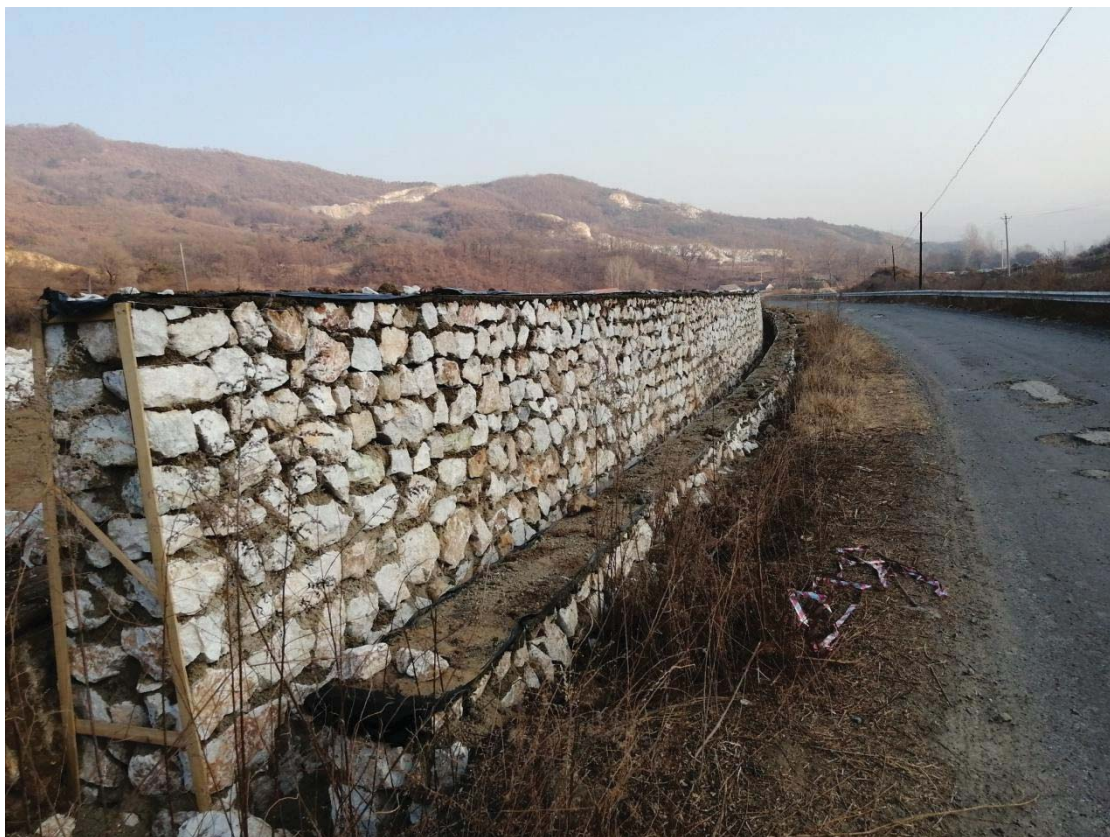
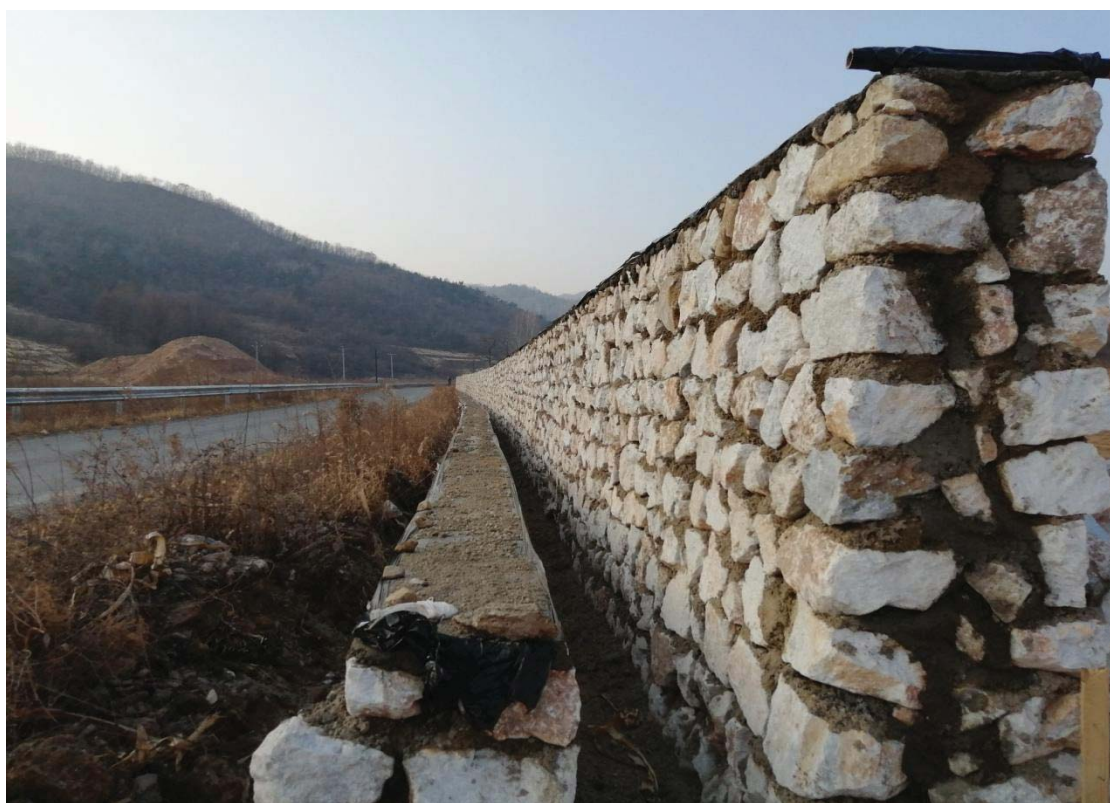
照片 2-7 排水沟、挡土墙效果

照片 2-9 挡土墙效果照片

照片 2-10 排水沟、挡土墙效果

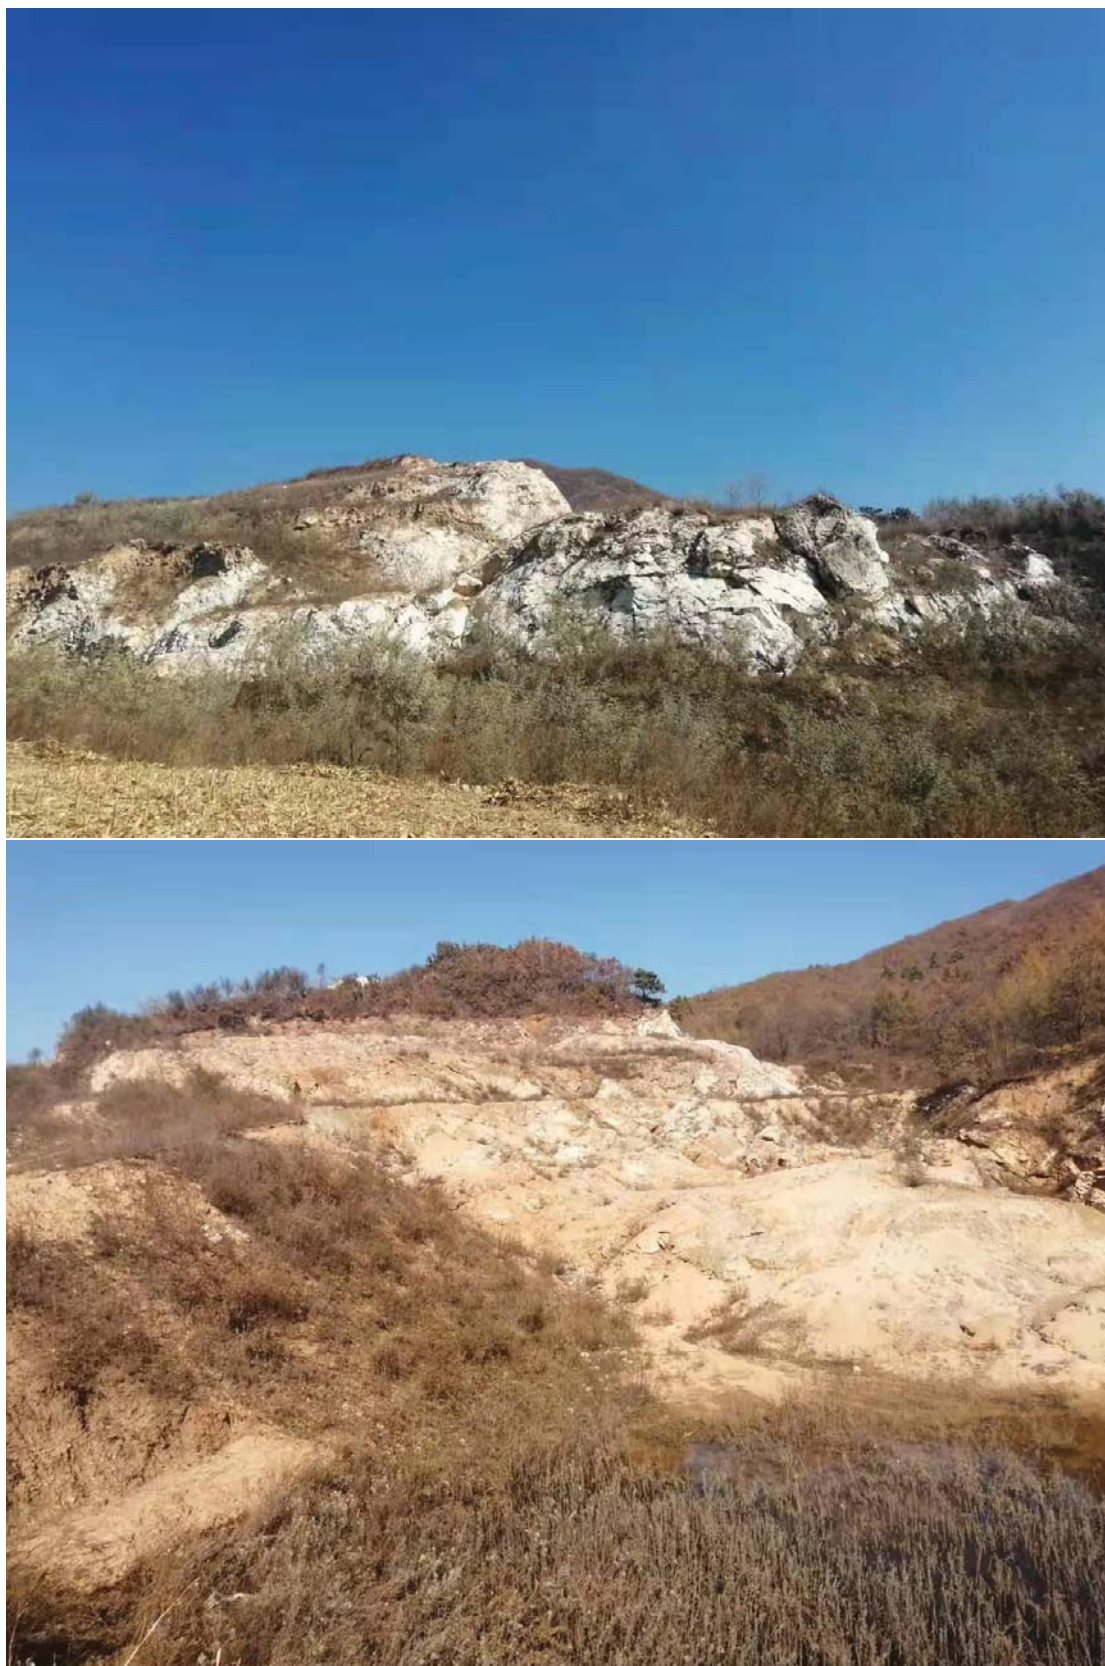
照片 3-1 历史遗留露天采坑现状

前期民采在评估区内形成 2 个露天采场，分别为露天采坑 1 和露天采坑 2，2 处露天采坑对土地造成了挖损破坏，破坏土地面积总计 5.3762hm<sup>2</sup>。

其中，露天采坑 1 位于矿区中北部，采坑最长约 480m，最宽约 237m，北部采坑采深 5-8m 不等，最大坡角约 55°，中南部靠近农田部分较为平缓。露天采坑 1 破坏土地面积总计 5.525hm<sup>2</sup>，损毁土地类型为旱地、有林地、村庄和采矿用地，近两年矿山对采坑 1 北部部分位置进行了治理和复垦工作，复垦土地面积 0.9452hm<sup>2</sup>，现状露天采坑 1 剩余损毁土地面积 4.5798hm<sup>2</sup>；露天采坑 2 位于矿区外西北，采坑最长约 168m，宽约 43m，最大采深 3-5m，坡度 55°。露天采场 2 破坏土地面积 0.7964hm<sup>2</sup>，损毁的土地类型为旱地和有林地。
