岫岩满族自治县北斗星矿业有限公司铁矿 矿山地质环境保护与土地复垦方案

2024年12月

编制单位：岫岩满族自治县金源勘查有限公司

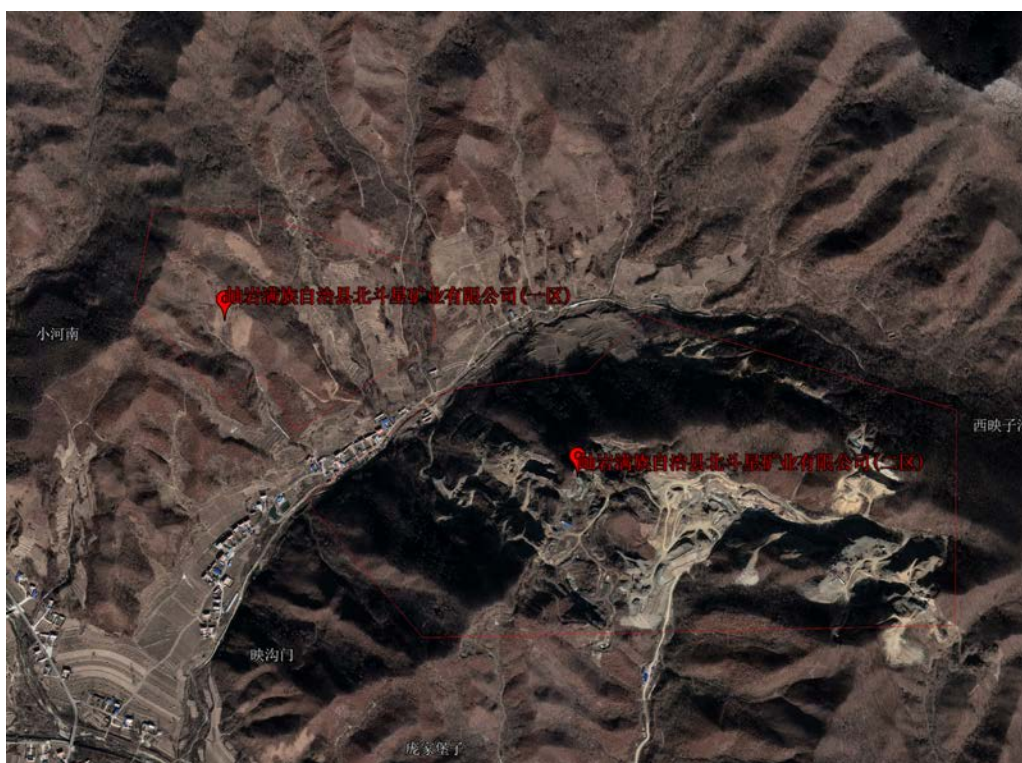
图 1-1 矿区卫片

矿山开采活动主要表现在露天开采、排岩场、工业场地和运输道路对地表破坏以及压占土地和生活垃圾对土地的环境破坏。

而矿山 2024 年通过自行施工，完成了恢复治理面积 14.0930 公顷，完成工程主要有砌筑、平整、覆土、种植工作，经验收合格。有效改善矿区生态环境，目前，在矿区内现存表土堆放场、排岩场、运输道路和工业场地为矿山以后恢复生产留续使用，矿区环境现状见下图。

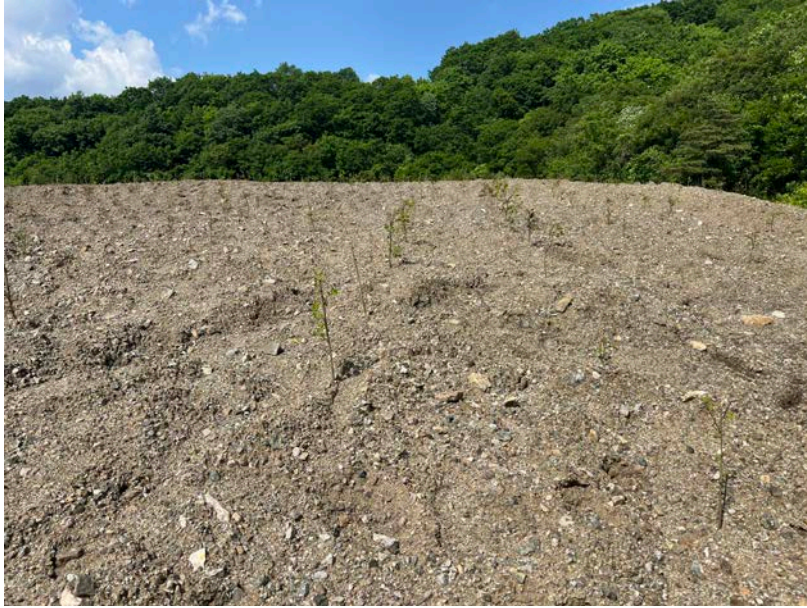
图 2-3 项目区植被情况

矿区内植被发育，多为 3-5 年生的样树，还有刺槐、落叶松、楸树、赤松、杨树等，林下生长种类繁多的灌木和草本植物，植被覆盖率 80%以上。

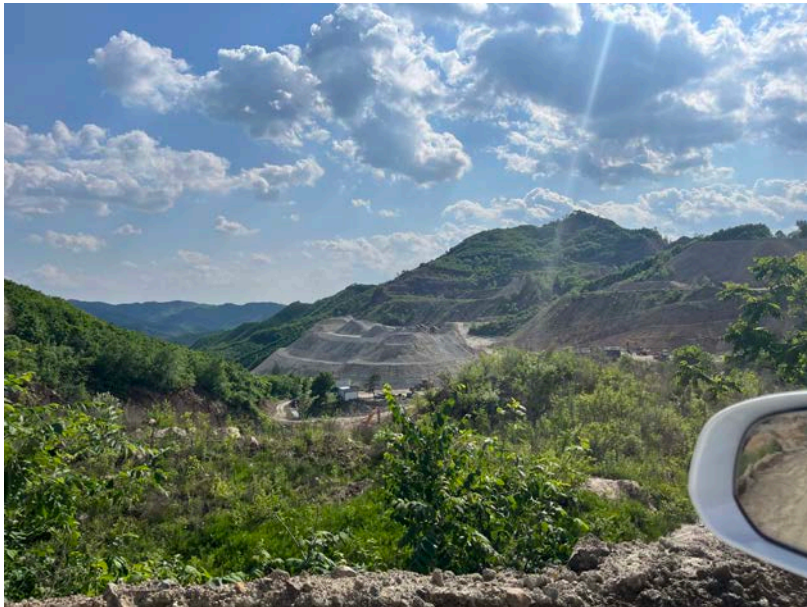
图 2-4 矿区及其周边地形地貌、植被情况

矿区位于千山山系中部，属低山丘陵地貌，地面最高海拔 781.5m，最低海拔 524.1m，相对高差达 257.4m。地形较陡，山坡坡度较大，一般在 15~35° 之间，山谷多呈“V”字型，部分呈“U”形，地表植被较为发育，以灌木为主。评估区地形条件属复杂。

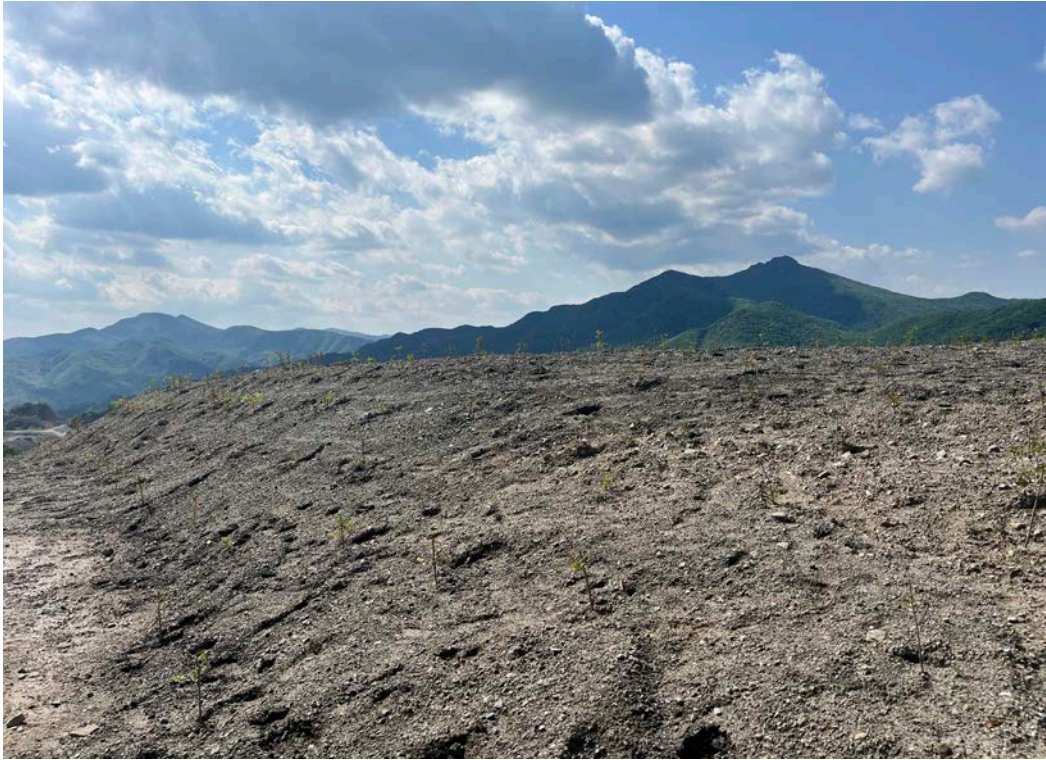
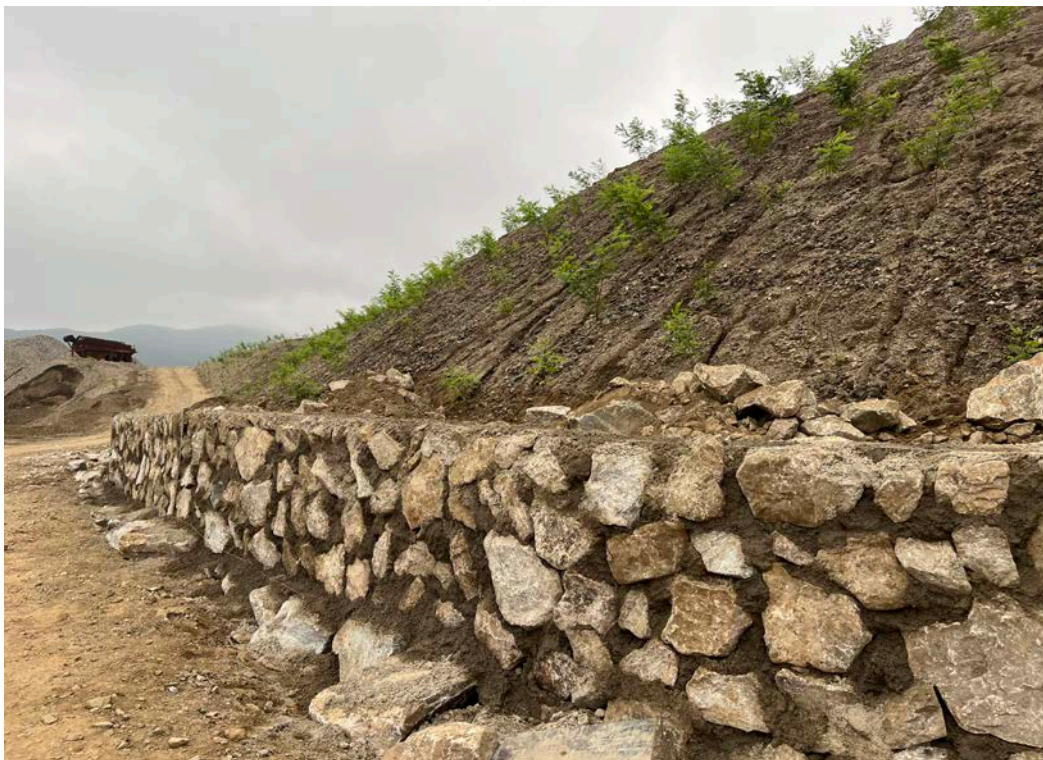
修建技术及植被恢复技术等辽东地区均属于比较成熟的矿山地质环境治理与土地复垦工程技术，对矿山企业今后治理有一定的经验指导。该矿山治理后效果见图 2-7、2-8。

图 2-8 种植刺槐及挡土墙效果图 2

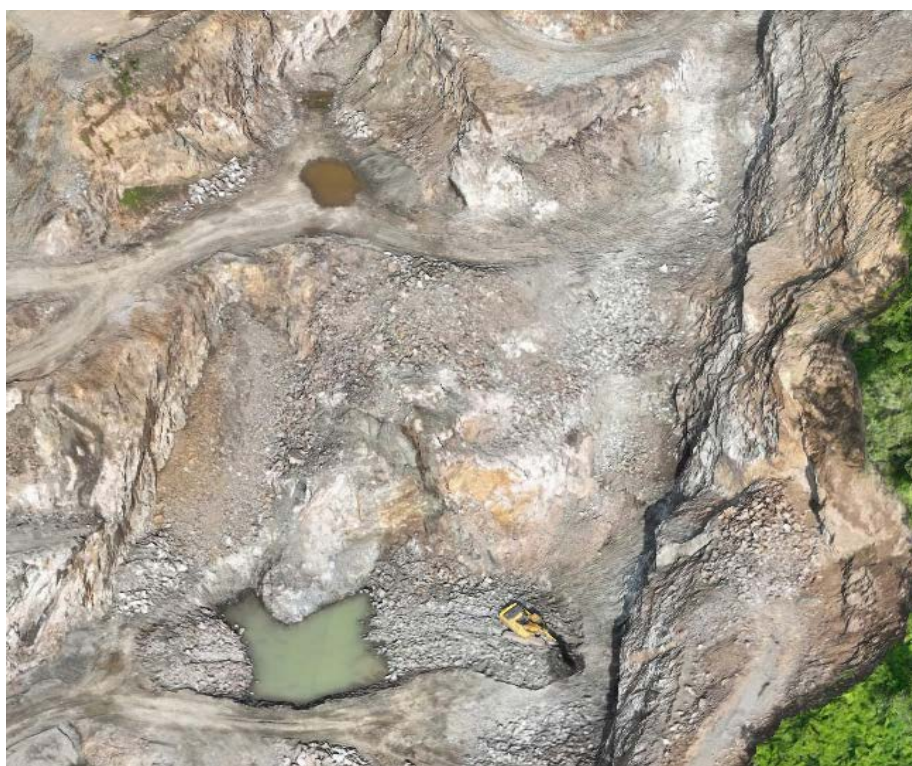
照片 3-1 崩塌地质灾害隐患点

崩塌(滑塌)灾害点:现状条件下,现有的露天采场中曾发生过崩塌现象(见照片 3-1),崩塌灾害点地理坐标: X=*****, Y=*****。形成规模较小,对矿山开采危害较小。其特点分述如下:人工开挖边坡,坡长 160m 左右,高 20m 左右,主坡向近 180°,边坡角 70°,坡角有岩屑堆积,坡下见有岩石滚落,粒径大小不等,最大粒径 20cm 左右,崩塌量约 20m³,在雨季等外力作用下形成的地质灾害。现状条件下尚未形成较大危害,未造成人员或设备损伤,地质灾害危险性较小。

现状条件下未危及矿区内施工作业人员、行人和运输车辆的安全,其地质灾害危险性小。由于矿山长时间停产,未进行大规模开采,评估区内松散物源少,排水畅通,未发生滑坡、泥石流;由于矿山未进行大规模开采,未发现地表有裂缝、房屋未见裂缝迹象;总体反映评估区现状条件下评估区地质灾害弱发育,地质灾害危险性小,对采矿人员及设备危害程度小,未造成经济财产损失。根据《矿山环境保护与综合治理方案编制规范》附录 E,现状条件下矿山地质灾害对环境的影响程度较轻。

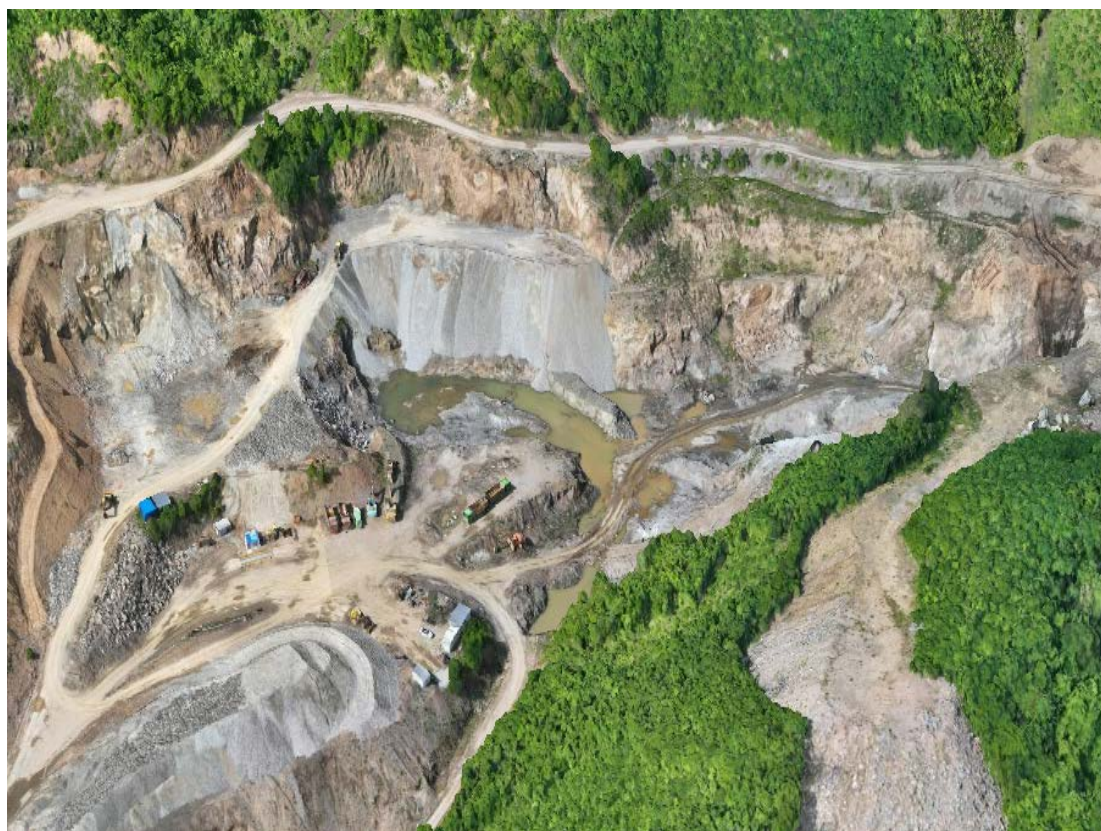
照片 3-2 二采区露天采场

矿山现已形成 11 个大小不一的露天采坑,分别编号为露天采场 CK1、CK2、CK3、CK4、CK5、CK6、CK7、CK8、CK9、CK10、CK11。挖损土地面积共计 20.7115hm²。露天采场 1、2、3、4、5、6 位于一采区,为早期历史遗留采场;

露天采场 7 位于二采区中部，为近期新建采场；露天采场 8 位于三采区，为近期新建采场；。露天采场 9 位于矿区东北部，为早期历史遗留采场；露天采场 10、11 位于矿区北部，为早期历史遗留采场；具体采场规模详见（附图 1 矿山地质环境现状图）。各露天采场损毁土地类型为旱地、乔木林地、灌木林地、采矿用地、河流水面、其他草地、农村道路，详见表 3-5：

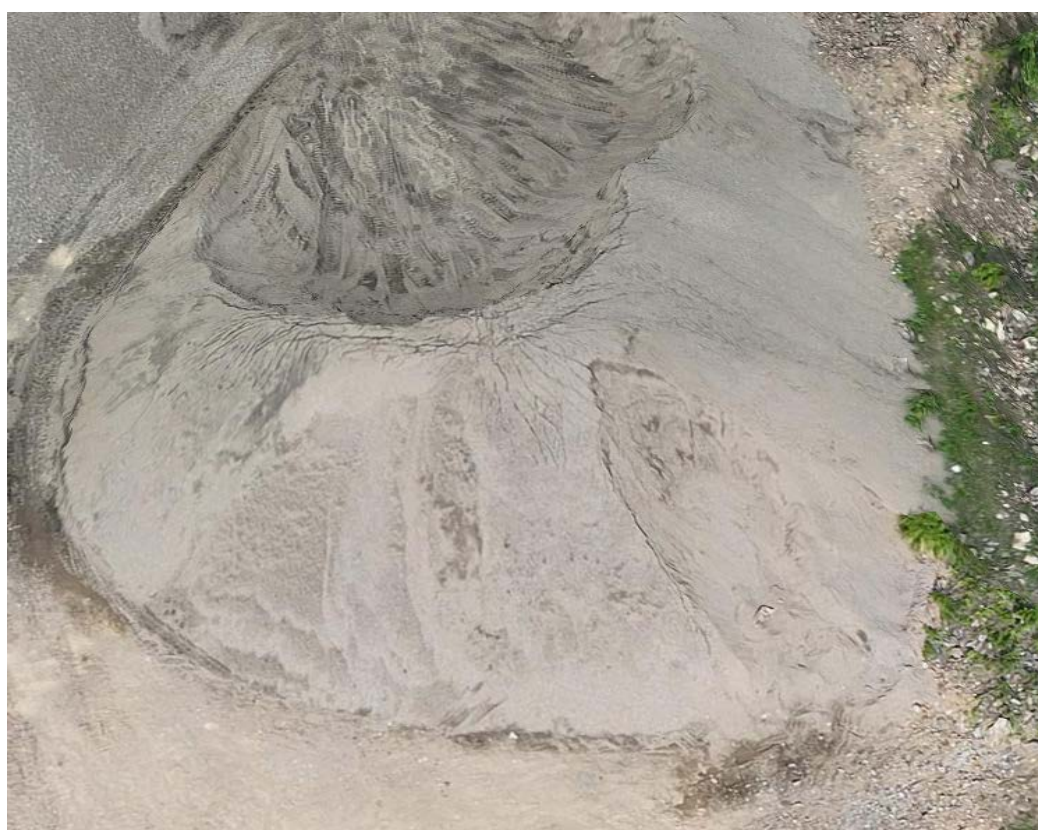
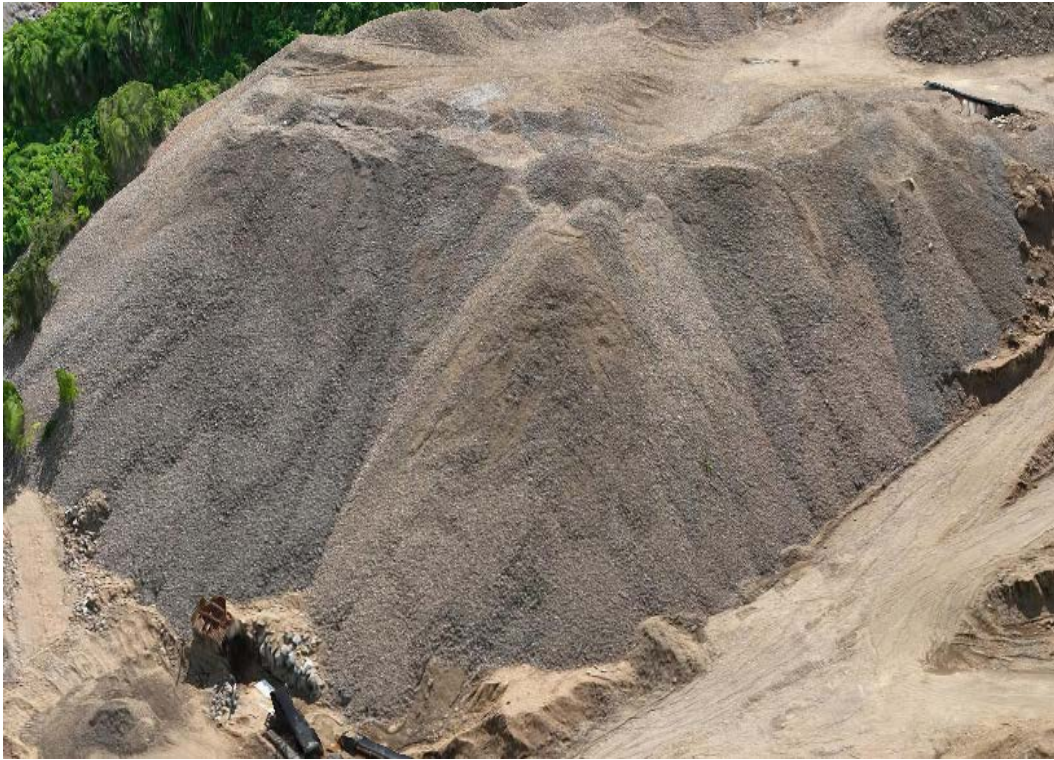
照片 3-6 矿区内排岩场边坡、平台

经调查，矿山现有 13 处大小不一的排岩场，分别编号为排岩场 1、2、3、4、5、6、7、8、9、10、11、12、13。压占土地面积共计 7.3176hm²。排岩场 1、2、3 位于一采区西侧，排岩坡面角 29°—32°。排岩场 4、5 位于一采区东南侧，排岩场 6、7、8 位于二采区紧邻露天采场 7，排岩场 9、10 位于三采区，排岩场 11、12 位于矿区最北部，规模较小，具体排岩场规模详见（附图 1 矿山地质环境现状图）。损毁土地类型为旱地、乔木林地、灌木林地、采矿用地、河流水面、其他林地、农村道路。（详见下表 3-6）。

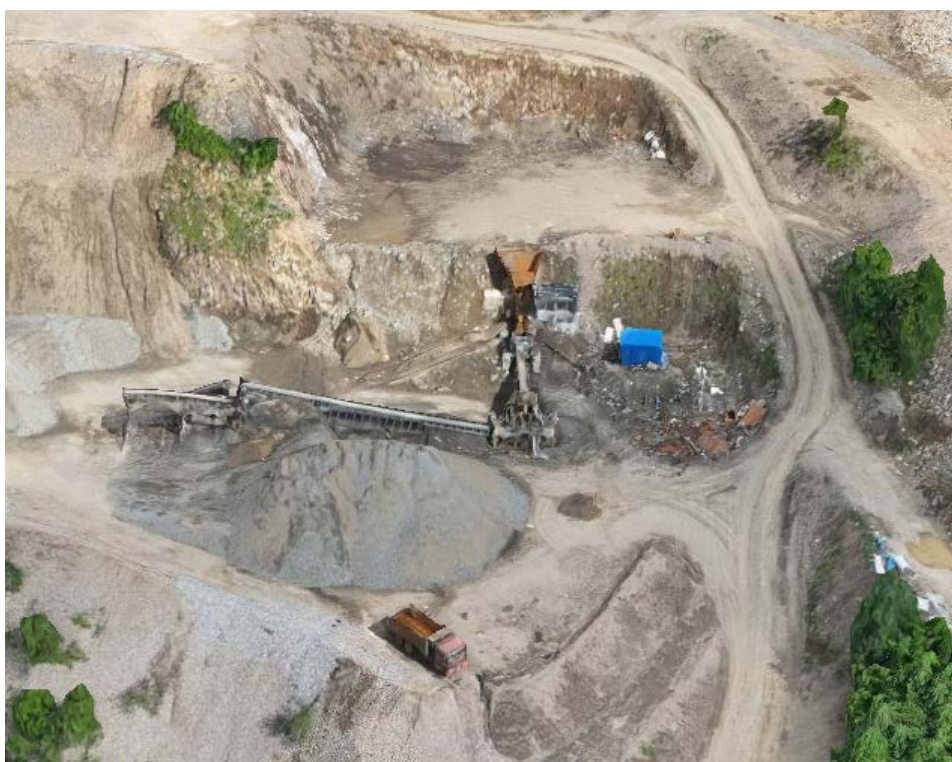
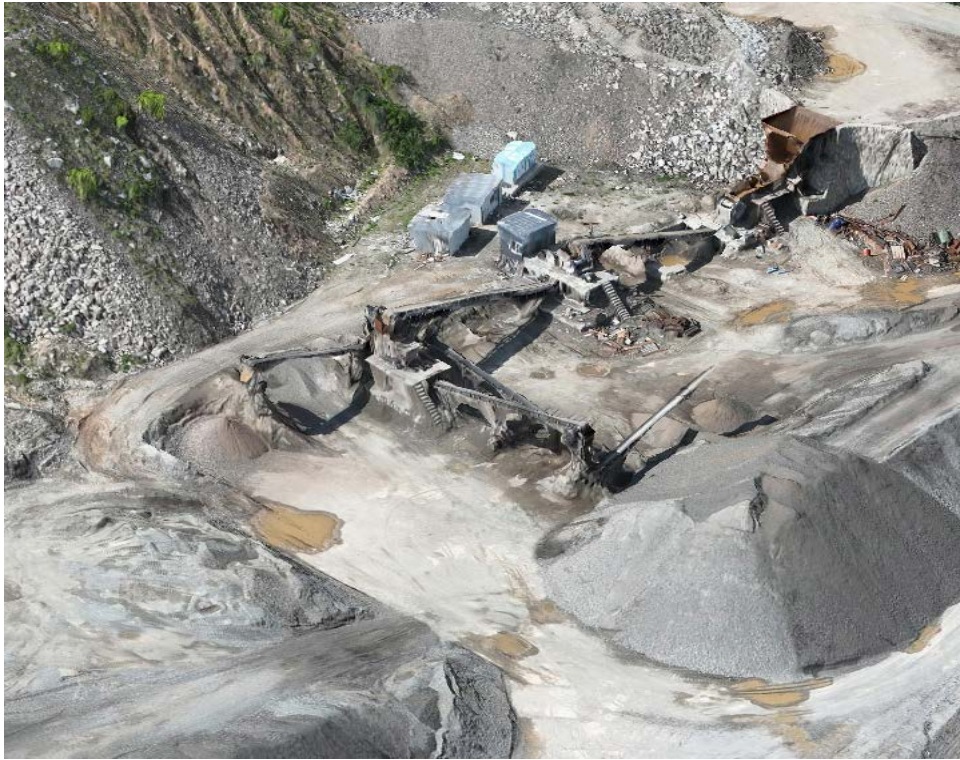
经调查，矿山现有 7 处工业场地，为办公生活区和选矿厂。编号为工业场地 1、2、3、4、5、6、7。具体工业场地位置规模详见（附图 1 矿山地质环境现状图）。工业场地破坏土地面积为 4.0703hm²，损毁土地类型为乔木林地、灌木林地、采矿用地、河流水面、农村道路。（详见下表 3-7）。
